蒸汽发生器管板管孔液压胀缺陷产生机理及工艺控制措施

岑龙涛 张志强 王伟波 王保满
(中广核工程有限公司 广东 深圳 518124)

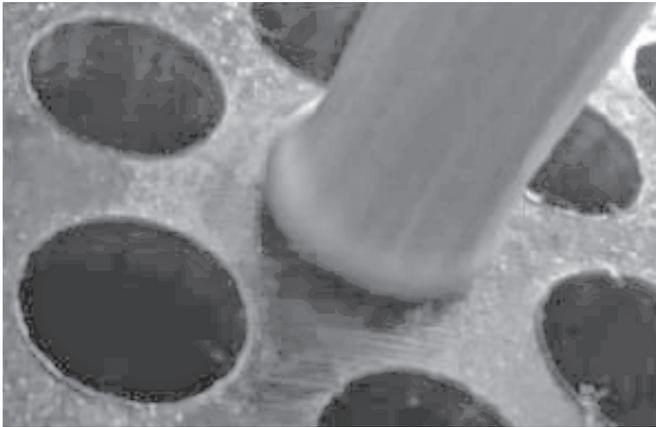
图2 过胀示意图

过胀现象发生于未胀区, 如图2所示。胀接后的胀管区 ECT 涡流轮廓检测, 分别从蒸发器的热端 Hot (A 侧) 和冷端 Cold (B 侧) 实施, 每侧包含 6156 个胀接管孔, 两侧共计 12312 个胀接管孔, 检测发现 A 侧的一个管孔 (C80R10) 存在过胀现象, 过胀缝隙深度为距离管板二次侧表面 10.8mm, 过胀区域管孔直径增大至 $\phi 15.98\text{mm}$ (非胀管段内径为 $\phi 15.47\text{mm}$)。经内窥镜目视检查及内径百分表尺检发现, 孔径在超出管板厚度的轴向方向先增大, 而后减小至换热管初始内径。ECT 轮廓曲线如图3所示。

液压胀接时, 胀接设备中的支承圈受高压力的影响, 与胀接止环发生挤压, 进入到止环与换热管之间的间隙, 实现密封胀接。在异常胀接过程发生时, 管孔内径扩张范围增大, 此时起密封作用的 O 型环与支承圈的胀接密封作用降低, 在管板二次侧间隙较大处, 缺少前端止环和管板孔的支承, 高压水力直接冲击支承圈, 支承圈产生断裂, 在断裂瞬间, 高压水泄压在胀区边缘, 管子区域发生膨胀, 导致换热管产生微小扩张, 发生过胀现象。

(2) 充分开展胀接工艺评定，多次进行胀接试验，优化胀接工艺参数，考虑管板材质、管板深孔钻、胀接工具等要素，综合前期制造工序，找到合适的胀接工艺方法，确保管子和管板之间的强度和密封性能，避免出现肿胀、过胀等缺陷。

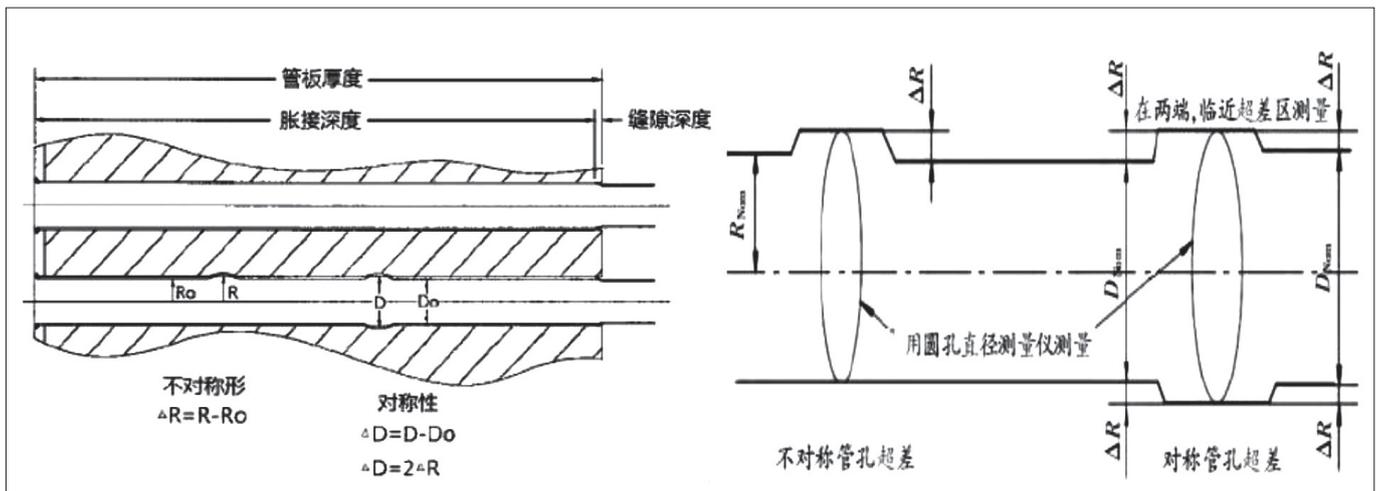
图4 液压胀管示意图（鼓起信号）

肿胀现象发生于胀接区。液压胀接后, B 侧的冷端管孔 (C114R20) 内径变化量 ΔR 为 0.26mm, 不满足 $\Delta R \leq 0.13\text{mm}$ 的验收要求。肿胀区域距离管板一次侧堆焊表面 480mm, 凸起的轴向长度 42mm, 管子凸起直径变化最大值为 16.04mm。

在管板深孔钻加工过程中, 由于 BTA 钻头的非正常切削运动, 造成管孔内壁螺旋槽在抛磨后, 形成图4

所示的凹槽（对称或非对称）。进行管孔液压胀接时，换热管的薄壁被压入凹槽内，导致肿胀问题的发生。

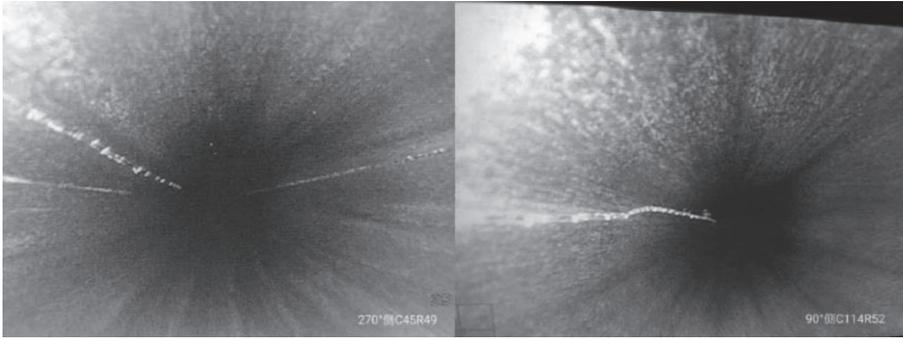
图5 轻微划痕（内窥镜）

此故障发生于胀接区，如图5所示。液压胀接后，胀接区域存在轻微纵向划痕，涡流检测无信号显示，分布区域在管板厚度范围内位置（管板厚度约为606mm），长度不相同，每孔1条或若干条。

(1) 直接原因：液压胀杆因反复插入与管端焊接触、摩擦，在胀杆表面会产生微小积屑瘤，胀接止环与换热管内径接近，插入和拔出时会在换热管内壁产生较细、较直的划痕。

(2) 主要原因：在实施清理时，为清除残留的水、润滑脂以及残留的PT液体，需要反复推入、拉出清理工具，在此过程中，包裹前端圆环的无纺布局部脱离，造成圆环与管孔内壁直接接触，在反复推入和拉出过程中产生纵向划痕。

(3) 其他原因：管端焊接在管板一次侧约100mm范围内操作，如果胀套表面不够圆滑，存在轻微棱角或残留金属凸起，在胀套与换热管内壁贴合、插入及拔出过程中，可能产生轻微划痕。

(4) 全程液压胀接前，采用无油洁净的压缩空气，对于管壁进行清扫工作，去除可能残留的异物和金属颗粒。

(5) 管端焊定位胀套使用过程中，观察棱角处是否存在与换热管内壁接触后产生划痕的风险。对胀后清理用的长钎和管端焊清理用短钎进行防护处理，使用热缩管对钎杆和前端圆环紧密包裹，避免金属工具与换热管内壁接触，确保清理过程不产生内壁划痕。

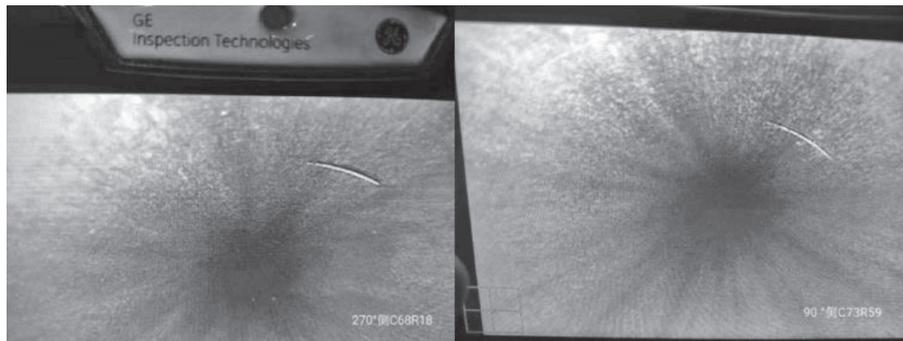
图6 轻微压痕（内窥镜）

此故障发生于过渡区，如图6所示。全程液压胀后目视检测发现，457个管孔U型管内壁存在环向压痕，大多为管孔内壁单侧弧形轻微压痕，缺陷每孔为1处，位于管板一次侧表面约635mm，即在管板二次侧表面以外约25mm处。

经过测量和对比，压痕位置对应于液压胀管器上胀接止环的前端(图7中件1/10右端)，此位置设置有倒角。该倒角有2个作用：一是插入胀管器时，避免尖锐的边沿划伤换热管(图8)；二是胀接时避免胀接止环外沿压迫换热管。

(6) 对于胀管器的胀接止环前端结构，增加10°倒

角，倒角轴向长度增大至2.5mm，圆滑过渡，同时减小止动螺母非螺纹端长度。通过改进胀杆和胀接止环的结构，避免环向压痕问题的发生。

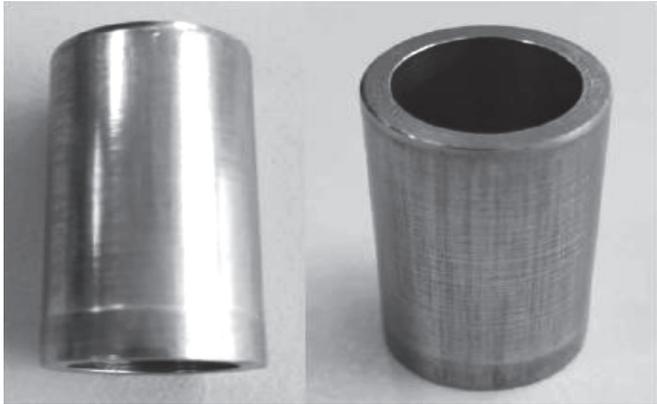
图9 胀接止环（倒角较好）

在胀接止环前端设置有倒角，见图9和图10。经过对比图9和图10发现，图10倒角有小的情况，且倒角存在偏口。在实施胀接时，前端支承圈(图7中件1/9)受胀接水压力靠向胀接止环，在极大的胀接压力下，前端支承圈变形挤入胀接止环与换热管间的间隙内实现密封。此时，因为周向挤入的量不同或止环端面不平齐，导致胀接止环倾斜，使胀接止环与管子内壁接触，在内壁上留下弧形微小压痕，如图11所示。
