# 某核电厂上充泵平衡鼓磨损问题分析

**摘要:** 某核电厂上充泵在机组调试、日常及大修期间均出现了不同程度的平衡鼓磨损现象。根据平衡鼓磨损情况,分析讨论其产生原因、预防方法,以及磨损后所带来的影响。利用 CFD 软件模拟对比了平衡鼓磨损前后间隙处的流动情况及平衡鼓两侧的压差情况,验证结果显示,磨痕不会减弱节流装置的节流效果,同时也不影响泵的可用性。

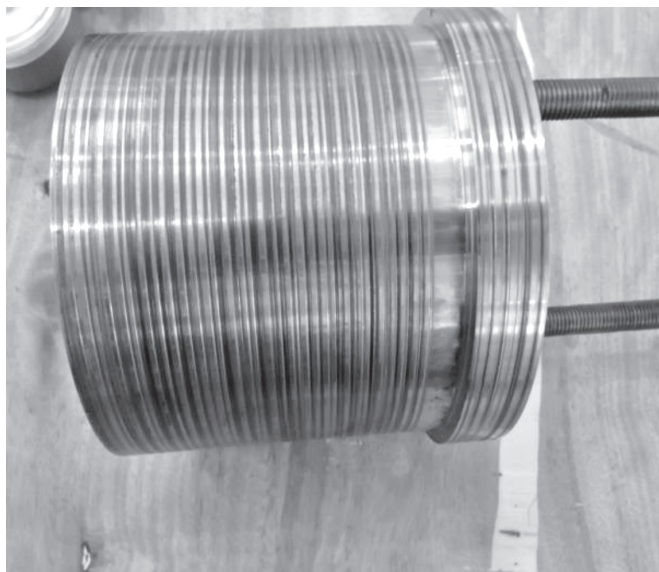
2014 年 5 月 23 日,在对泵轴卡环凹槽部位进行 PT、MT 探伤检查工作过程中,解体 3RCV003PO 时发现节流衬套、平衡鼓磨损(图 1),后更换新的节流衬套、平衡鼓,并于 2014 年 7 月 18 日完成回装和再鉴定工作。再鉴定期间,各项参数均正常。

图 1 3RCV003PO 平衡鼓磨损情况

两端不回装机械密封的情况下回装两端轴承，各连接处按照相应的力矩要求进行紧固，用塞尺塞出平衡鼓与平衡鼓套上下左右的间隙，结果为左右均等，底部间隙明显小于上部间隙（底部为 0.10mm，上部为 0.30mm，标准直径间隙为 0.45 ~ 0.505mm，因塞尺头部宽度问题测量存在误差），上下部间隙的不同说明了止口配合的弊端，造成了静、转子不同心的现象，同时也导致了平衡鼓的磨损。

第一次拆检发现，3RCV002/003PO 的平衡鼓、节流衬套磨损，芯包解体时存在异物，3RCV002PO 部分部件存在高温变色痕迹等异常现象，初步分析 3RCV002/003PO 平衡鼓和节流衬套磨损与异物及偏小流量运行因素有关，随后更换了新的平衡鼓、节流衬套。

第二次拆检发现，3RCV002/003PO 平衡鼓、节流衬套的磨损程度小于第一次，经核查运行记录及排查小流量保护系统，基本排除 3RCV002/003PO 偏小流量运行工况及泵内异物因素，判断泵安装采用止口配合，无定位销造成转子不同心为平衡鼓磨损的主要原因，并在设备回装阶段验证了此问题的存在，其验证方法为：在

- (1) 加强对设备回装的质量控制，严格控制各止口处尺寸，避免因安装不当导致设备部件的磨损；
- (2) 防止设备在偏小流量下运行；
- (3) 做好防异物措施；
- (4) 加强对设备运行参数的监控。

如果要彻底解决平衡鼓的磨损问题，需对两端轴承支架及筒体大盖处增加定位销，但根据目前现场情况及厂家反馈，可行性不大，且此原因导致的磨损在可控范围内，不影响泵组的正常运行，因此根据目前现场运行经验，无需进行改造。

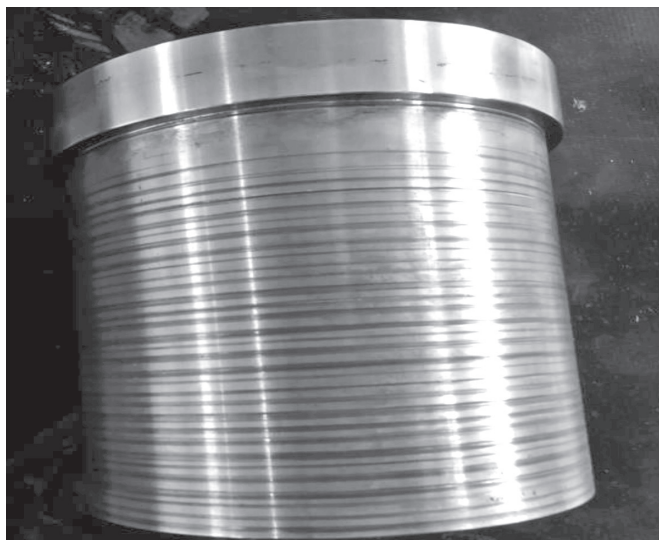
2014 年 5 月 31 日,在对 3RCV002PO 泵轴卡环凹槽部位进行 PT、MT 探伤检查过程中,解体发现节流衬套、平衡鼓磨损(图 2),后更换新的节流衬套、平衡鼓,并于 2014 年 7 月 18 日完成回装和再鉴定工作。再鉴定期间,各项参数均正常。

图 2 3RCV002PO 平衡鼓磨损情况

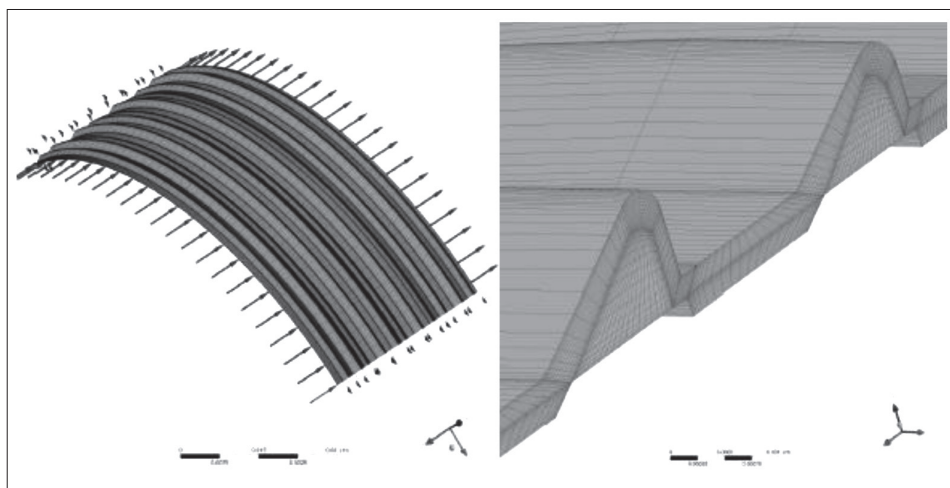
图 3 仿真模型

初始条件设置: 采用 SST 湍流模型, 整体模型划分为约  $0.9 \times 10^6$  个, 水温设置为  $20\text{ }^{\circ}\text{C}$ , 流速设置为  $10\text{ m}^3/\text{h}$ , 转速设置为  $4500\text{ r/min}$ , 入口处的压力按照泵出口压力设置, 磨痕的深度设置为  $0.2\text{ mm}$ , 仿真模型如图 3 所示。

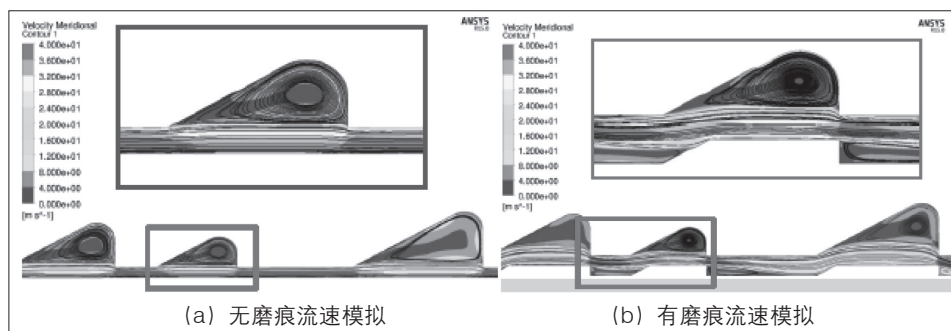
流速模拟如图 4 所示, 可以对比得出磨痕能够降低间隙处的流速。

图 4 流速模拟对比

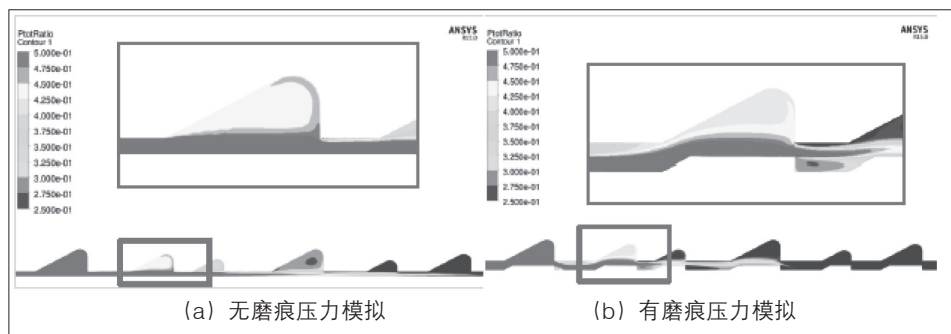
压降模拟如图 5 所示, 可以对比得出磨痕使得间隙处压降变大, 增大了节流装置对流体的阻力。

图 5 压降模拟对比
