# 35CrMnSiA 厚壁件热处理性能不合格因素及改进措施研究

**摘要:** 文章主要研究了为满足某工件日益提高的性能要求, 解决工件热处理后性能不达标的问题。通过对 35CrMnSiA 热处理过程的工艺研究, 分析在热处理加工过程中, 不同热处理方式与不同热处理参数对工件热处理后性能的影响, 并针对产品外形结构特点, 改变传统工艺路线, 通过改变装炉方式、加热流程及冷却方式等办法, 提高零件淬火后的淬透层深度与淬火质量一致性, 使 35mm 等效厚度的工件获得  $R_{p0.2} \geq 1280\text{MPa}$ 、 $A \geq 10\%$  的性能指标。

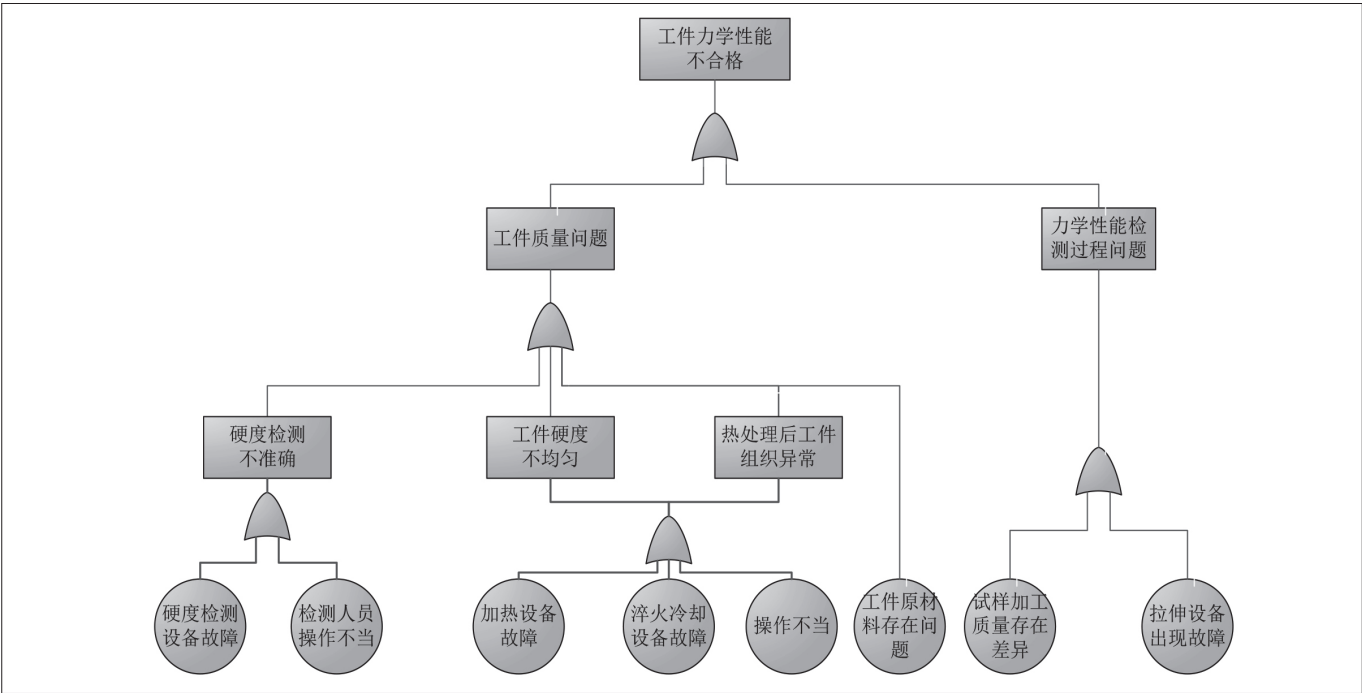
图 1 工件力学性能不合格故障树

建立工件力学性能不合格故障树 (图 1)。

工件力学性能不合格故障树的建立从工件质量问题和力学性能检测过程的问题两个方面因素进行分析。

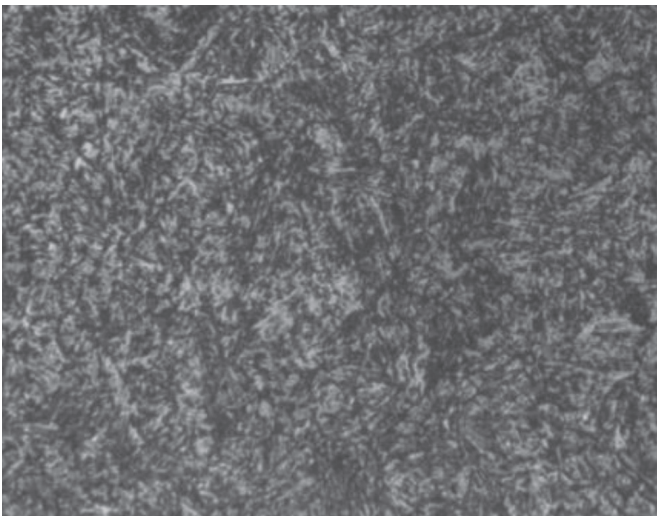
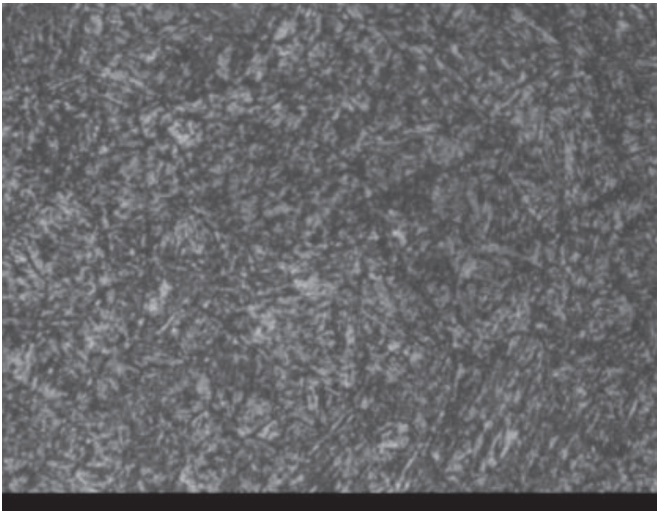
收集 4 号工件力学性能不合格试样残余部分，在试样装夹处取样进行金相组织分析，分析结果为回火屈氏体和少量铁素铁，为该工件热处理后的正常组织。其组

织状态如图 2、图 3 所示。
