煤矿电动机加热器温控故障及接线方式改造分析

摘要: 中国平煤神马集团建井一处电动机日常运行期间, 多台 380V 低压交流电动机本体与环境温度一致, 电动机防潮加热器指示灯亮, 但实际电动机加热器未正常工作。经分析确认, 70% 以上电动机为加热器温控器故障, 输出节点未导通, 导致电动机加热器未能正常投运。文章对温控器故障原因以及后续改造方案进行了详细分析, 以提高设备系统的可靠性, 减少设备缺陷及故障的发生率。

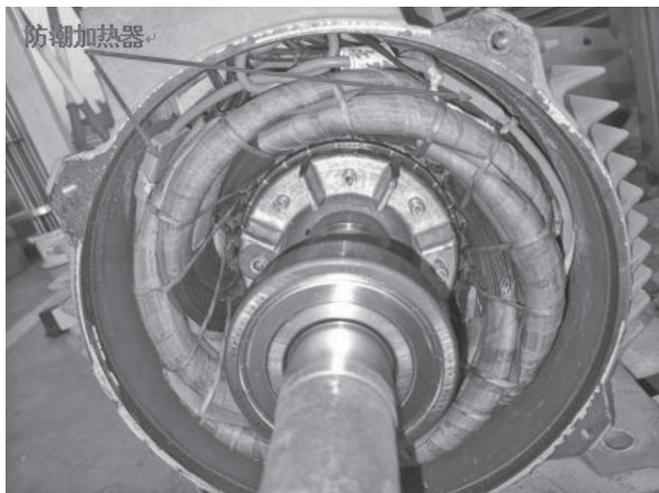
图 1 电动机防潮加热器 (带) 安装位置图

电动机处于潮湿环境时容易结露、结霜, 造成电动机绝缘性能下降, 易使电动机损坏。电动机安装使用加热器并在电动机不运转时工作, 使电动机绕组的温度一般高于环境温度, 从而避免电动机绕组的潮湿结露, 保证电动机的正常运行。单根电动机防潮加热带安装在电动机的驱动绕组端部。双根电动机防潮加热带, 一根安装在驱动端部, 另一根安装在非驱动端部, 见图 1。

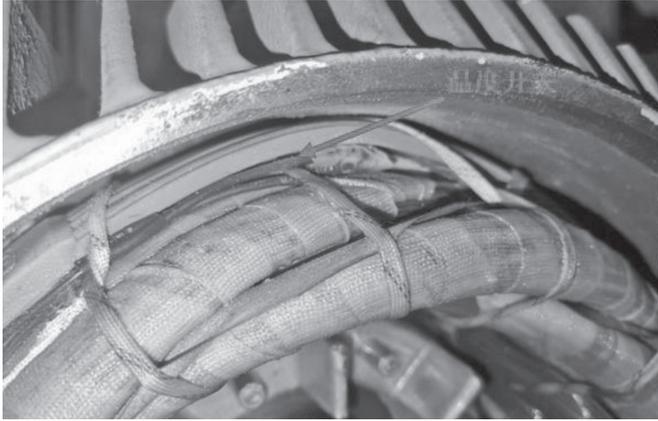
图2 温控开关安装位置图

温控开关位于加热带底部, 与加热带一起通过玻璃丝带固定于电动机定子绕组上, 如图 2、图 3 所示。

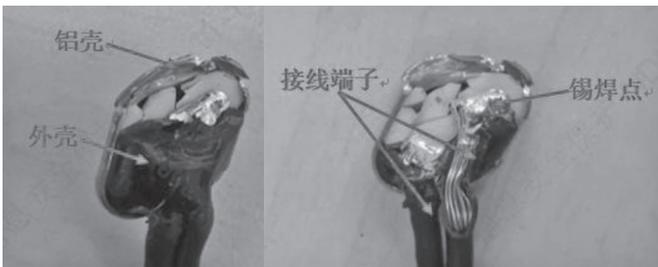
图4 SWKL-10型号温控开关外观结构图

电动机使用的是型号为 SWKL-10 的双金属片突跳式温控开关, SWKL-10 型号温控开关是由铝壳、双金属片、动触头、静触头、绝缘片和接线端子组成的封闭式结构。接线端子与静触头通过锡焊连接, 双金属片正反两面由 2 种热膨胀系数不同的金属材料构造而成, 材料的特性决定了温控开关定值上下限, 见图 4。

上述温控开关定值漂移较大, 电动机温度控制器为厂家自制, 故障率较高。对产品进行型号升级改造, 但仍未解决故障率高的问题。

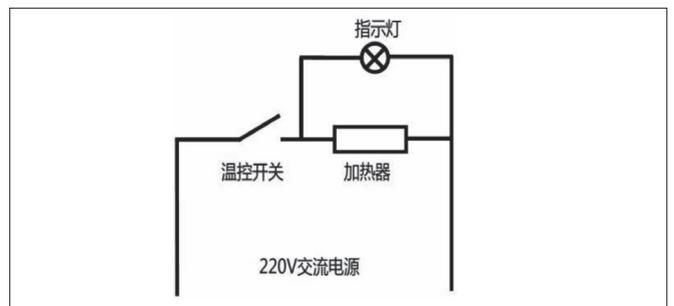
图5 故障分析图

如图 5 所示, 根据温控开关结构以及动作原理, 对其故障分析如下。

可以计算出复位温度为(30±15)℃。上述分析可知,15~45℃的误差范围是偏大的,最低温度远低于设备所处环境温度,会导致加热器无法正常投运。

的温控器进行抽检,测量接触电阻均合格,复位定值在23~41℃,部分温度开关温度低于厂房环境温度,因此不能满足现场要求。

温度开关具有一定的寿命限制,根据技术参数表,额定电流下开关次数为10000次。温控开关属于易损件,在电动机运行一定时间后,其灵敏度和可靠性会降低。

动、静触头闭合及分断时,产生的高能量电弧作用于触头表面,使触头表面金属发生融化,表面可能会形成一层氧化物,致使接触电阻增大。
