# 汽轮机轴封对机组升功率的影响分析

翁云峰 陈年时 余前军 李旭宁 朱珂皓 杜岩松  
(中核核电运行管理有限公司(维修二处) 浙江 嘉兴 314300)

**摘要:** 本文以方家山核电百万级汽轮机组升功率期间汽轮发电机组轴承振动高手动打闸事件为例, 根据汽轮机运行监测数据和设备结构, 分析汽缸体温差、转子弯曲、升功率方式等对轴封的影响, 得出汽机在升功率期间引起振动高的主要原因是轴封问题, 通过调整轴封压力等改进措施降低汽轮机升功率期间的振动值。

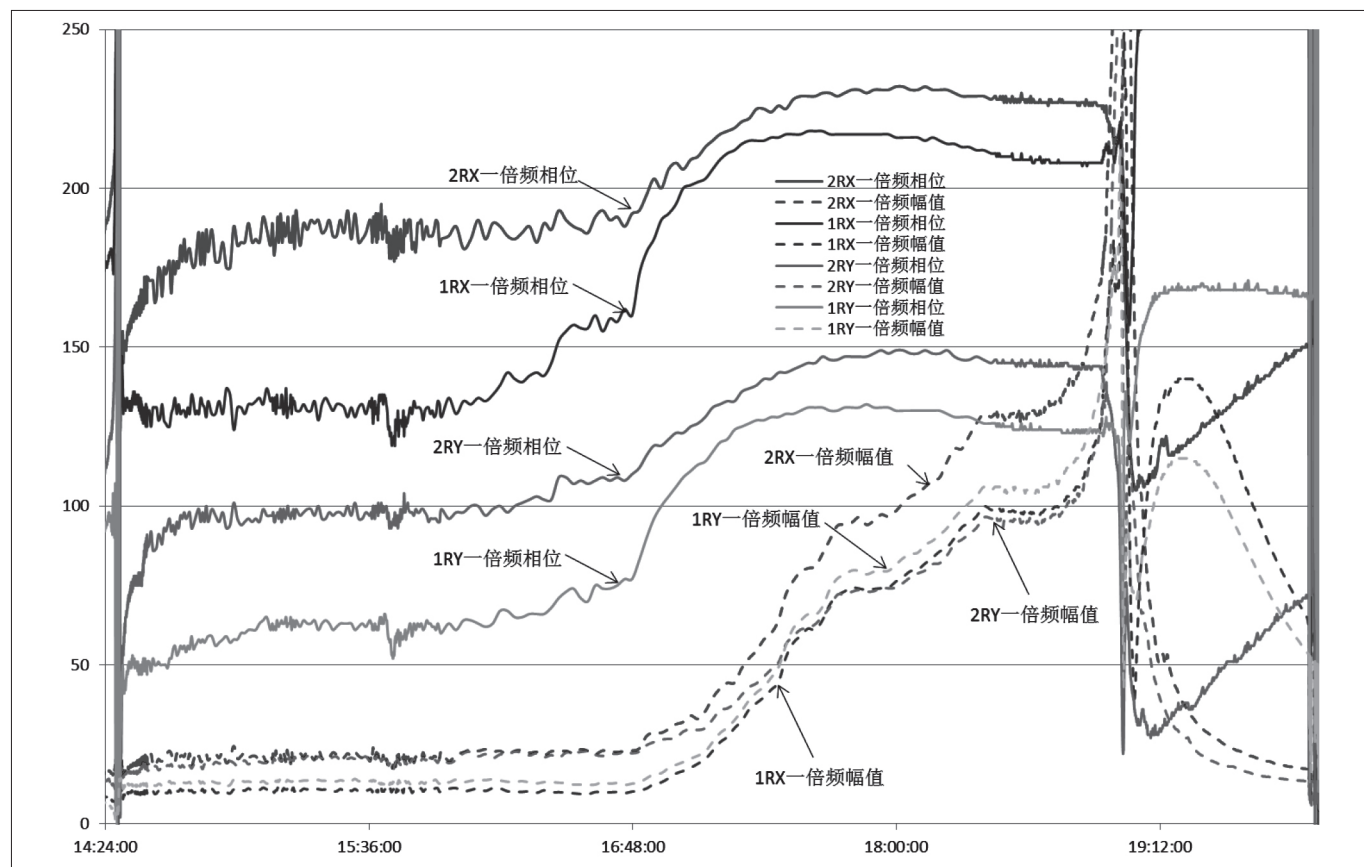
图1 1#、2#轴瓦振动一倍频的幅值和相位

调取汽机的监测数据, 检查发现并网后至16点01分, 高压缸1#、2#轴瓦的Y向和X向振动幅值和相位都基本未变, 振动一倍频的幅值和相位变化见图1。从16点01分开始至16点48分, 1#、2#轴瓦振动相位连续朝一个

方向变化,但幅值未变。振动一倍频分量的相位变化 1RY 增大 13°, 1RX 增大 27°, 2RY 增大 12°, 2RX 增大 11°, 并且相位变化的趋势是 1RY 和 2RY 的相位互相接近, 1RX 和 2RX 的相位互相接近。从 16 点 48 分至 17 点 40 分, 振幅增大, 相位也快速变化。此时一倍频分量的相位变化 1RY 增大 67°, 1RX 增大 85°, 2RY 增大 49°, 2RX 增大 49°。一般情况下, 机组定速后, 1h 内汽轮机大轴相位连续朝一个方向变化 10° 以上, 就可以认为大轴运行期间发生了碰磨, 而 1#、2# 轴瓦相位变化远远超过 10° 的限值。同时 1#、2# 轴瓦振中 1 倍频幅值在连续逐渐增大, 因此认为高中压转子发生了碰磨现象。在机组停机惰走期间转速降至 600r/min 时, 1#、2# 轴瓦振动幅值远远大于升速期间的幅值, 且相位与升速相比变化超过 80°, 推断此时碰磨造成的转子热弯曲仍未恢复。

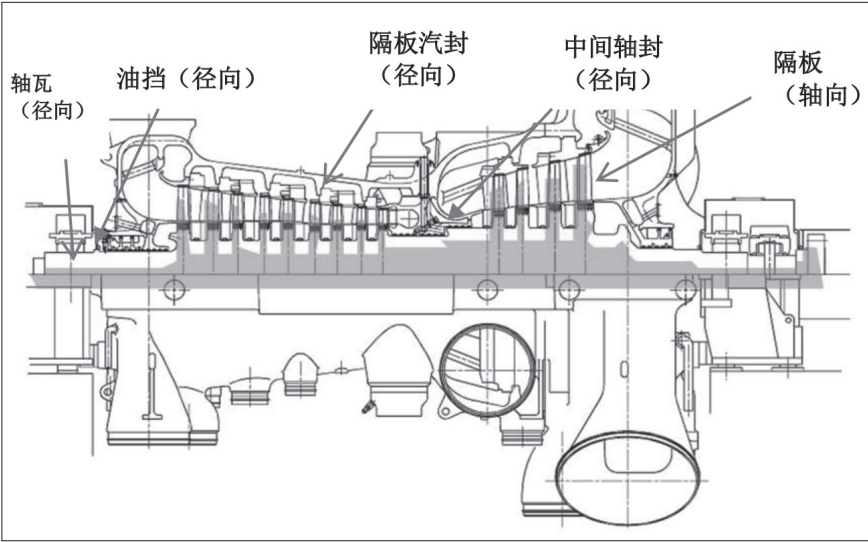
图 2 高中压缸示意图

当动静部位的碰磨发生在转轴的某个部位时, 碰磨处会产生极大的热量, 使得转子在该部位温度迅速升高, 从而造成热弯曲。根据轴承振动监测, 只有 1#、2# 轴瓦的振动在此过程中攀升, 而其他瓦的振动无明显变化, 故可以推断碰磨的位置在高中压缸的某个位置。碰磨主要分为轴向碰磨和径向碰磨。根据汽机高中压缸的结构(图 2), 轴向碰磨的位置只有隔板垂直面, 通过查询监测数据, 升功率期间汽机轴向位移和胀差都在要求范围

内, 故可以排除轴向碰磨的可能。径向碰磨的位置有油挡、轴瓦、轴封与隔板汽封。其中油挡材料为铜, 硬度较软, 由于转子高速转动, 动静部位一接触, 铜齿就会磨损和熔化, 继而脱开转子不再继续发生碰磨, 因此可以排除油挡部位的接触。如果是轴瓦碰磨, 轴瓦温度会上升, 而查询相关数据后发现振动上升期间轴瓦回油温度没有相应地上升, 故也可排除。因此碰磨只可能发生在径向位置, 可能的碰磨点仅轴封或隔板汽封, 具体导致碰磨的根本原因需要更进一步地分析。

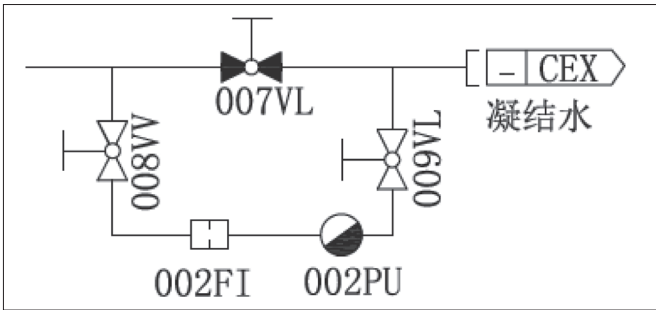
图 3 疏水器、过滤器和疏水阀的流程图

(2) 轴封蒸汽疏水不畅。轴封蒸汽疏水有三路：①疏水器（002PU，见图 3）；②疏水器旁路阀（007VL，见图 3）；③轴封抽汽母管的 U 形管。轴封抽汽母管的 U 型管积水直接沿管道向下排到了轴封加热器中，中间没有任何阀门或节流孔板，排除其堵塞的可能性。在振动上升时，紧急打开疏水器旁路阀（007VL），振动没有改善。如果是因为疏水不畅导致的转子热变形，那么最有可能是因为过滤器堵塞或疏水器疏水不畅，导致轴封蒸汽疏水不畅后引起转子在轴封处受冷变形造成振动升高的可能。因为当打开旁路阀后疏水尽管被排掉，但转子因碰磨接触后热弯曲导致的振动不会立即消除。

(3) 尽管CET系统有疏水器,但为了避免因疏水器无法及时疏水,导致凝结水进入汽机轴封造成汽轮机转子热弯曲的情况,建议增加疏水罐及其液位开关,实时监测CET的疏水情况,当液位罐液位高时,可自动疏水,相较于原来手动疏水的方式,反应更迅速、监测更直观。

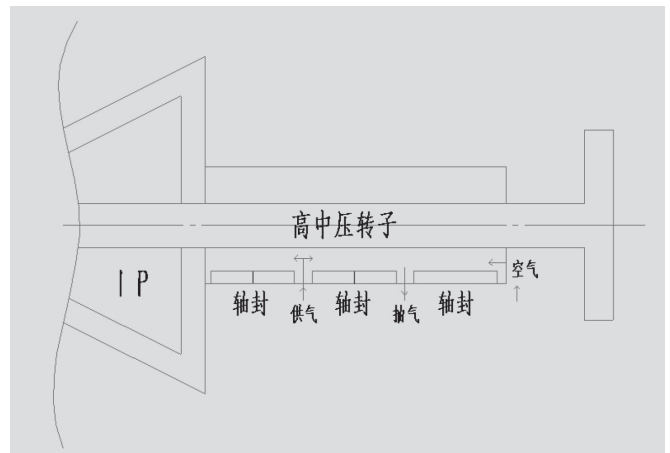
图 4 中压轴封示意图

从计算结果看出, 2# 机组叠加轴封压力波动和仪表偏差后, 中压轴封供汽量最大是标准的 4 倍左右。轴封的示意图见图 4。轴封供汽进入轴封腔室后, 当中压排汽低于轴封压力时, 一部分或全部漏进中压缸。当轴封供汽不足时, 就会吸入一定量的空气作为补偿。冷空气进入轴封后, 转子轴径受冷产生热弯曲, 进而振动升高。

(1) 厂家推荐的轴封压力为  $2 \sim 15 \text{ kPa}$ , 根据机组特性, 正常情况下厂家推荐压力设定为  $5 \text{ kPa}$ 。但考虑到机组轴封的实际情况, 通过变更提高机组的轴封压力值为  $7 \text{ kPa}$ , 提高轴封的供汽压力和供汽量, 防止机组升功

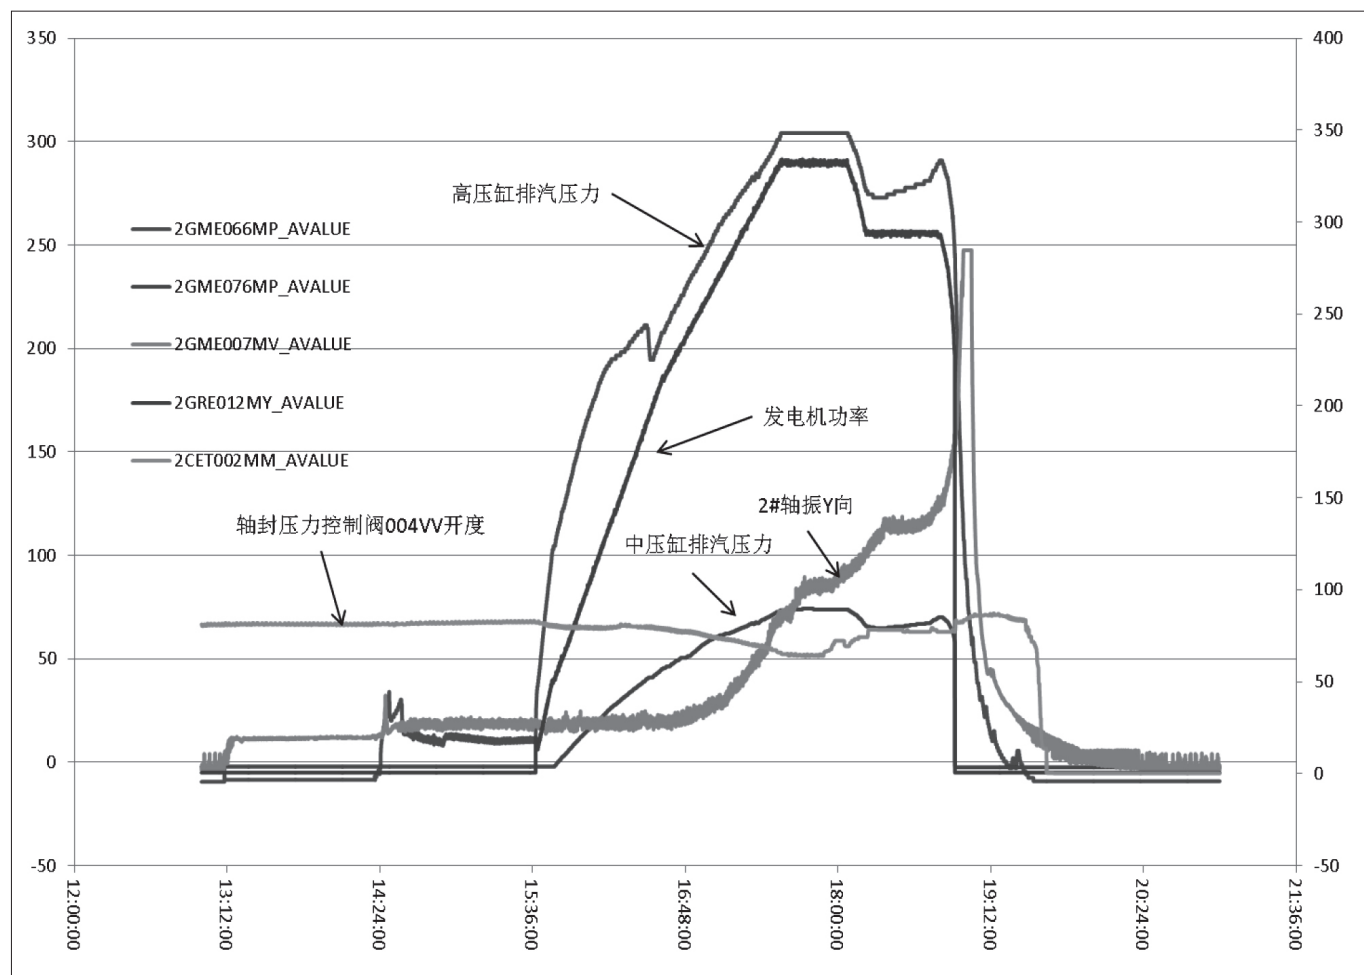
图5 高中压缸排汽和轴封压力图

在并网之后，由于高压缸排汽压力的扰动，轴封母管压力波动比较大。在 2 月 20 日第一次并网时，轴封压力波动明显，最高值达 5.91kPa，最低点达到 4.17kPa。根据上面的测量和分析，确定在并网后轴封母管的真实压力最低低至 3.26kPa，远低于 5kPa 的运行设定值。

从图 5 可以看出, 在机组并网之后, 高压缸的排汽压力开始为轴封系统提供蒸汽时其压力已经大于大气压, 而中压缸排汽压力在并网之后并未马上大于大气压, 如果轴封流量不足, 存在进冷空气的可能。冷空气进入高压缸体, 会导致转子遇冷变形和缸体变形, 并发生碰磨现象。实际上, 根据监测数据, 2# 轴瓦振动也一直高于 1# 轴瓦, 也印证了 2# 轴封处冷空气进入使转子发生热弯曲, 最终导致 2# 轴封处发生碰磨的分析。
