# 二次再热锅炉再热器爆管原因分析及处置

王泽方  
(深能合和电力(河源)有限公司 广东 河源 517000)

**摘要:** 新建百万二次再热燃煤机组,对锅炉受热面管的制造工艺、质量控制、管屏的支吊架安装具有较高的要求,若处理不当将导致管屏受力异常,膨胀受阻,再加上受热制造工艺欠妥,极易导致管屏的薄弱处拉裂爆管,造成机组非停。文章以某电厂二期项目新建3#锅炉为例,分析工程建设期间再热器制造的缺陷、支吊架安装的问题、再热器爆管的原因,为同类机组相关工作提供参考。

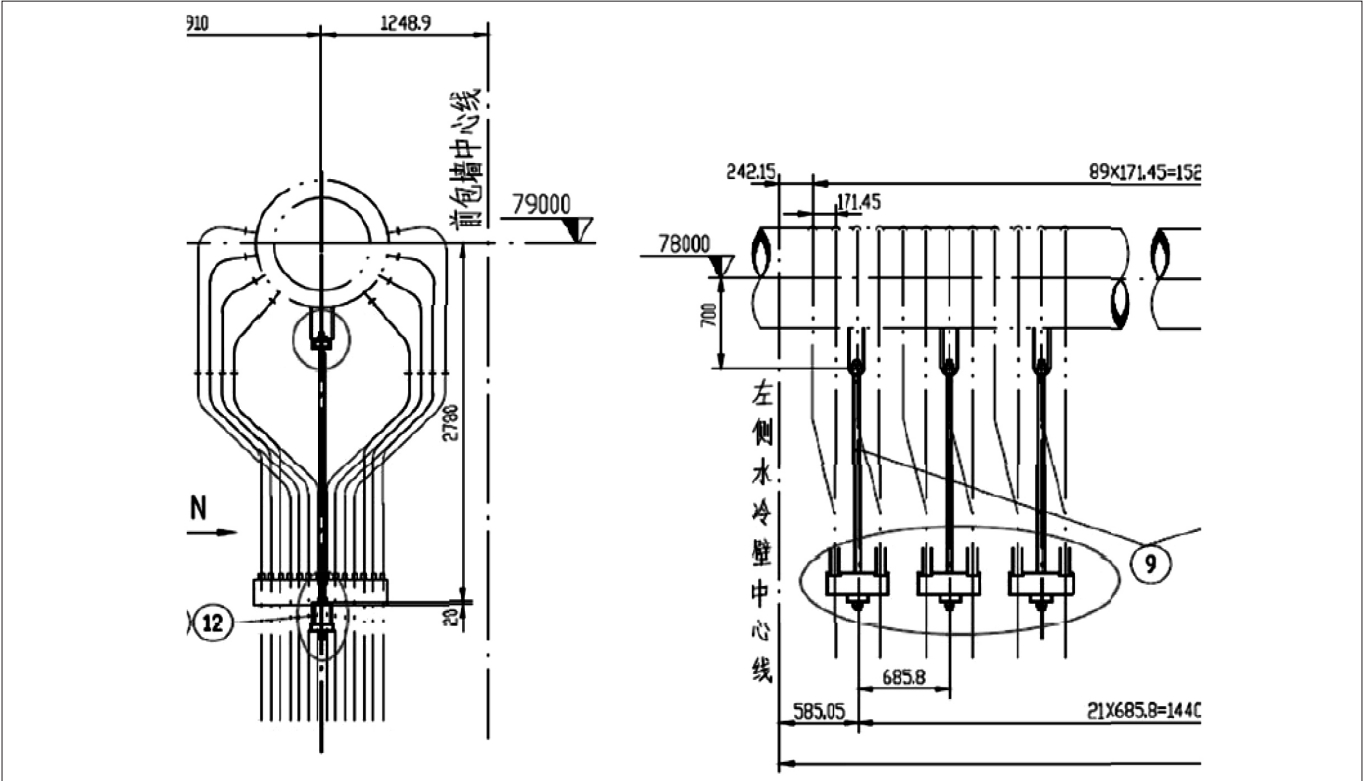
再热器集箱管屏吊挂装置为1个吊架承载2片管屏的型式,即每2屏间隔1处悬吊结构,二次再热出口90屏受热面共计45处吊杆悬吊装置,管屏均由集箱承重并由集箱吊杆传至大板梁上。二次再热出口集箱下部焊接有45个U型板,每个U型板对应一个吊杆,吊杆上端穿过安装在集箱底部的U型板,由螺帽紧固连接,呈相对自由状态,吊杆下端穿过工装和垫板,由一个螺母紧固,提拉受热面吊板。每根受热面左右两侧出厂前均焊接有弧形卡块,卡块横担在受热面吊板上,最外圈管子弧形卡块左右两侧与受热面吊板点焊固定,如图1、图2所示。现场安装要求吊杆在最终载荷调整

图1 二次再热出口集箱下部受热面吊杆悬吊装置

(3)支吊架的安全需严格按照技术要求进行,安装完后进行调整,并验收。

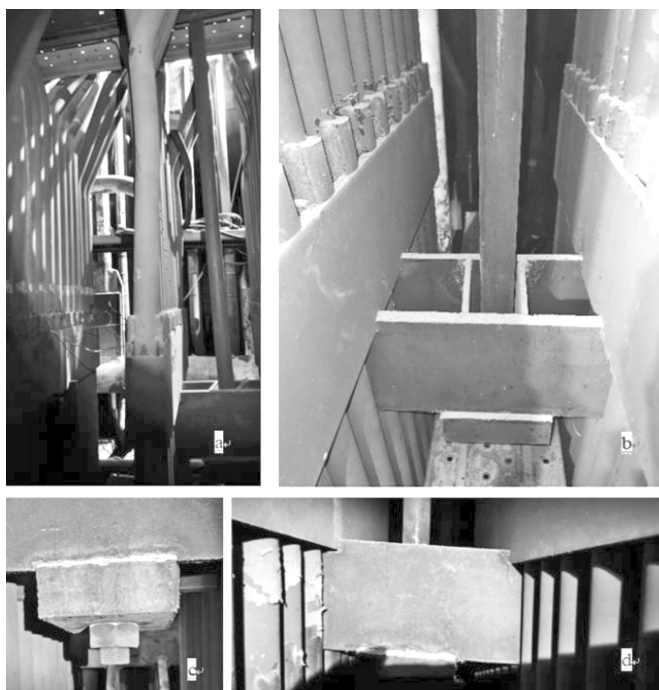
图2 二次再热出口集箱受热面吊杆悬吊装置现场图

次高再出口第 69 屏最外侧管管卡处变形、二次高再出口第 61 屏最外侧管热电偶处变形。同时，二次再热出口集箱受热面管屏间吊架共计 8 处存在失载、承载不足现象，其中 6 处位于炉右侧，爆管所在左数第 65 屏相邻 3 个吊架失载。

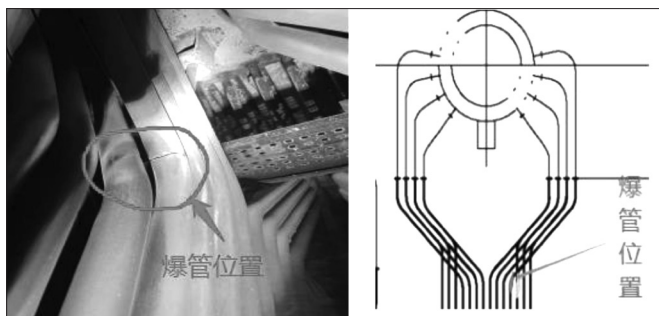
2021 年 11 月 16 日，现场检查发现 3 号炉大包内二次高再出口受热面左数（后面都为左数）第 65 屏，炉后向炉前方向从外向内数第 4 根管（4# 管）内弧发生泄漏，裂纹沿管子周向开裂近 2/3 圈，爆管段材质为 TP310HCbN，邻近第 2、3 根表面被吹损，如图 3 所示。截至爆管时，锅炉运行时间大约 2000h。

图3 二次再热受热面现场泄漏形貌

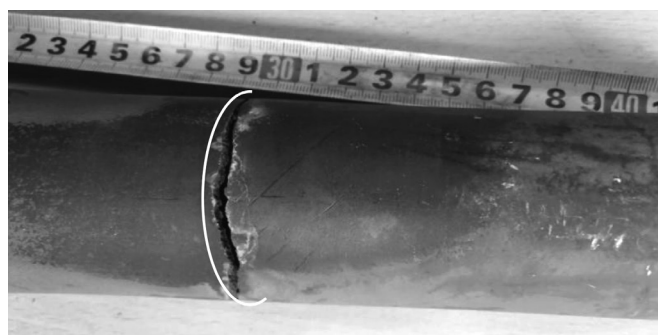
4# 管爆管裂纹为沿管子圆周方向的环向裂纹，裂纹长度约为 115mm，该位置管子周长约为 170mm，裂纹约占 2/3 管子周长，端口相对平整，无高温过热现象，壁厚无减薄现象，断裂时材料几乎没有发生过塑性变形，符合脆性断裂特征。从 4# 管的表面宏观形貌可以看出，爆口附近存在多处机械损伤，如图 4 所示。

图4 爆口宏观检查图

圆度测量结果：开裂弯头部位弯曲半径为 R170mm，外径为  $\phi 51\text{mm}$ ，最大允许圆度为 10% 超标。65-4# 管弯管中心的测试数据，最大处为 54.82mm，最小处为 49.05mm，计算该管的不圆度为 11.1%，不满足 DL/T 515-2018 标准中冷弯弯管的不圆度不大于 8% 规定，从该管宏观照片和断口截面图片也可以看出，弯管呈较明显的椭圆状，不圆度超出标准规定，也反映出弯管局部变形量较大。

从现场管屏的现场膨胀和位移分析可知,3#取样管和4#管空间间距较小,较易发生碰撞。由于管材直段部位的冲击功非常低,在这种条件下,只要两弯管交叉部位受外界碰撞冲击,管子在运行过程中的时效脆化特性极易导致管子在此处出现开裂,在外应力作用下加速扩展开裂。

(2)控制好管子在制造过程中由于人为、机械加工、制造环境等因素影响造成的一些不同程度的设备缺陷,包括:不圆度、砂眼、裂纹;设备在装车、运输、卸车过程中发生碰撞等,造成受热面管屏缺陷,如管子划伤、碰撞凹坑、磨损;受热面管子、焊材材质使用错误。如果有异常受力,极易在此类缺陷处发生爆管。

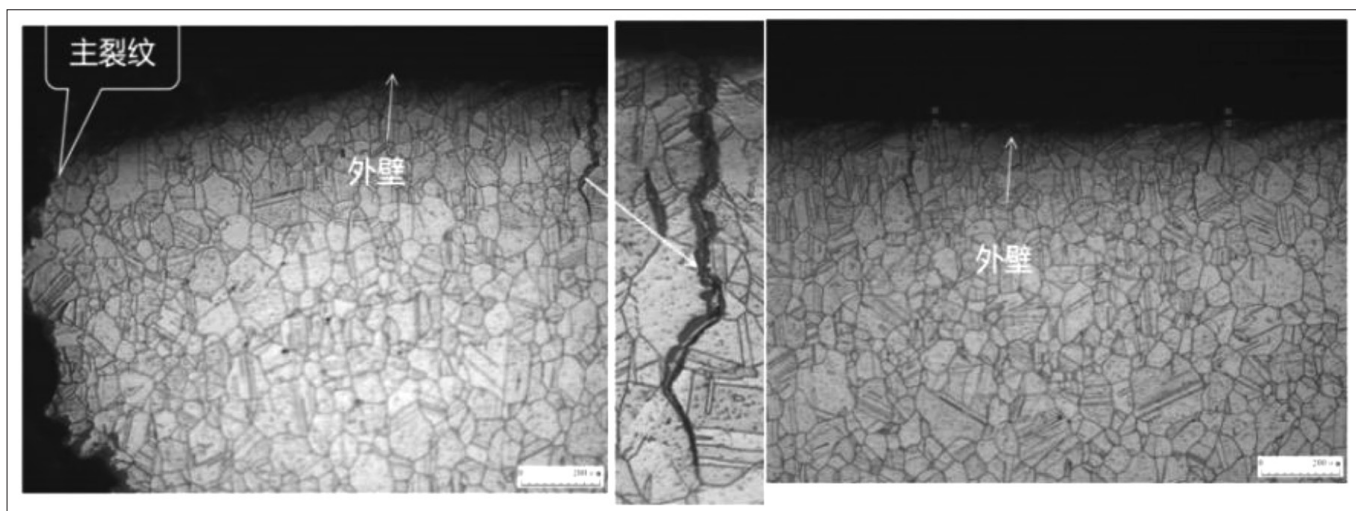
4# 管弯管位置的硬度高于直段部分，弯管部分在加工过程中形成索晶组织，使弯管部分硬度比直管部分高出较多，有恶化 HR3C 的塑性与韧性的可能。在爆口附近取金相观察，在靠近主裂纹的外壁侧发现较多微裂纹（长 0.1 ~ 0.3mm），微裂纹沿晶扩展，扩展方向与主裂纹平行，从外壁向内壁方向发展，且微裂纹内存在氧化，爆管金相检查如图 5 所示。主裂纹沿晶开裂，晶粒度 4 ~ 5 级。4# 管硬度检测结果：弧面硬度为 224 ~ 295，超出 DL/T 438 要求的 175 ~ 256HB 要求。

图5 爆管金相检查图

弧面,除4#管无其他开裂管子,未发现弯管制造导致开裂的相关特征。4#管的裂纹位于弯管的内弧面位置,环向开裂,从外壁起裂向内壁扩展。HR3C弯管部分在加工过程中形成朶晶组织,未进行固溶处理(相关规范要求可不做,但宜做),使弯管部分硬度比直管部分高出较多,而4#管弯管材料出现了不圆度和硬度超标情况,恶化了HR3C的塑性与韧性,同时由于表面存在机械损伤导致弯管处晶界产生微裂纹,运行工况下,由于管子的自重在起弯处会产生附加弯矩,在弯管内弧部位产生拉应力。吊架在安装过程中载荷分配存在偏差、吊点发生位移、吊杆松动、承重部位水平度不均等情况,会造成该区域管屏受力异常。热态下爆口管相对吊板向炉前方移动,而2cm的相对位移即可使开裂弯头内弧应力相对自由膨胀状态下提升约1倍。另外,椭圆度达到11%,超出标准要求的情况下,也能使得弯头内弧应力相对自由膨胀状态下提升约1倍。管子在裂纹的垂直方向(上下方向)受到了拉应力作用,在拉应力的作用下最终开裂。

(1)管子设计和工艺要求需保证合理,如管子间距的设计、固溶处理的工艺要求等。
