40t 门机转柱结构开裂修复工艺探讨

柳佳坤 金钰清

(山东港口烟台港矿石公司 山东 烟台 264000)

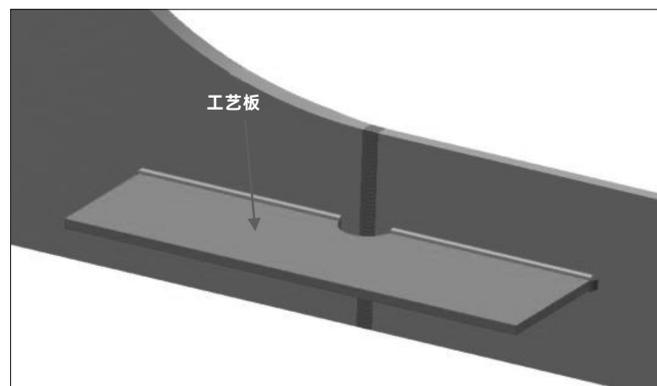
对开裂部位进行修复工作,首先要做好必要的安全准备工作,然后对焊缝开裂位置进行清洁,用碳刨方式出去缺陷。对上转柱连接板部位的修复,先在连接板背部加工艺板如图1所示,防止在修复中开脱和变形。

图1 在连接板背部加工艺板

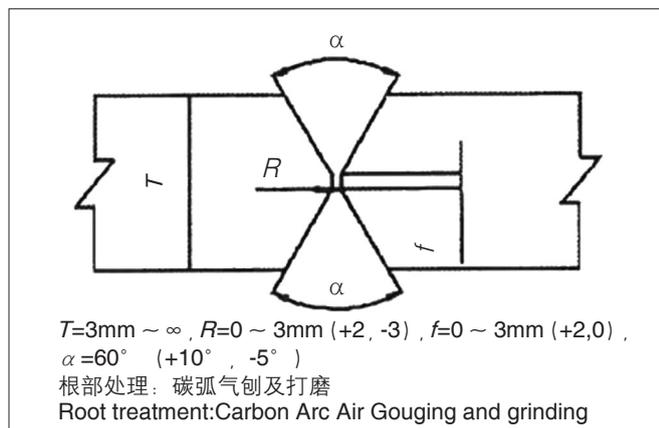
将连接板全部清根焊透，焊缝表面光滑和厚板处的过渡修正保证坡度（图2）。

图2 将连接板全部清根焊透

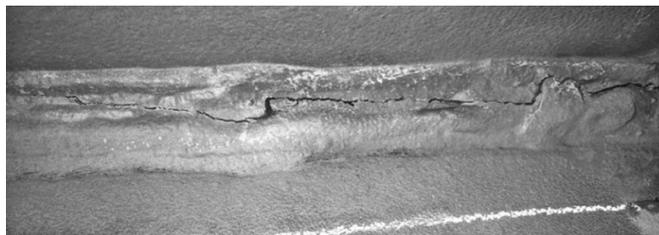
对圆筒体内部的开裂位置修复，先切割一个工艺孔，对圆筒体内部的开裂位置进行MT检查，查清裂纹情况，对裂纹部位进行全部清根，将裂纹全部清除，然后对开裂位置进行焊补，此部位的焊接形式属于角接头，接头内的焊缝采用角焊缝的形式进行焊接，焊缝要满足完整饱满的要求，焊接完成后再用MT进行检查，保证所有裂纹均焊接完毕，角焊缝特别要注意避免出现图3中所示的情况。

图3 角焊缝出现问题

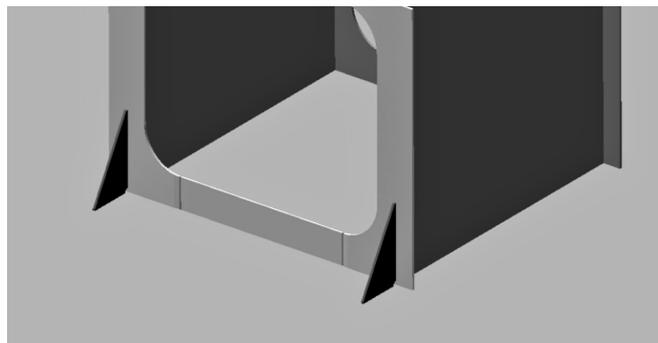
首先，架设工艺撑板（图4），在人字架和底板之间加两个筋板，防止在修复过程中发生变形，避免在裂纹清除和焊接过程中发生变异（工艺撑板高1000mm，宽600mm，厚度20mm，直角上需开过焊孔，对筋焊接）。

图4 在人字架和底板之间加两个筋板

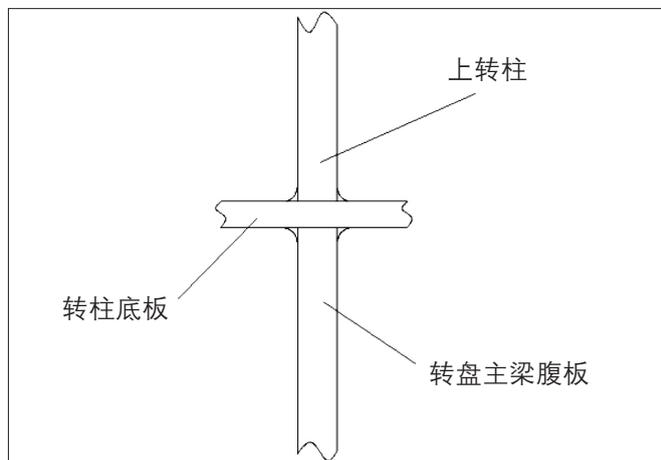
烟台港矿石公司之前使用的焊接方式是角焊接，采用角焊缝的形式，焊缝布置位置如图5所示，经过一段时间的使用后，发现仍然会出现开裂，焊接强度达不到使用的要求。

图5 采用角焊缝形式，焊缝布置位置

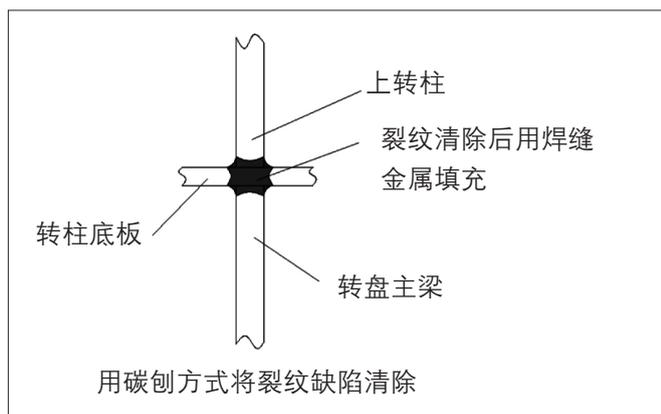
十字接头应尽量避免使钢板沿厚度方向承受高拉应力，以防钢板出现层状撕裂，尤其是厚板结构更应注意。为此烟台港矿石公司对上转柱和底板开焊部位的焊接采用新的焊接方式，在将裂纹清除后，烟台港矿石公司将底板焊透，然后用焊缝金属进行填充，将工作焊缝转化为联系焊缝（图6）。

图6 将底板焊透后用焊缝金属进行填充

采用对接焊的形式将上转柱与转盘主梁进行焊接，然后将其与转柱底板进行焊接，焊接完成后用UT检查

修补焊接的质量，确定无不合格缺陷存在。
