# 660MW 机组锅炉侧水冷壁上集箱管座裂纹综合治理与实践

刘德扬

(中煤哈密发电有限公司 新疆 哈密 839000)

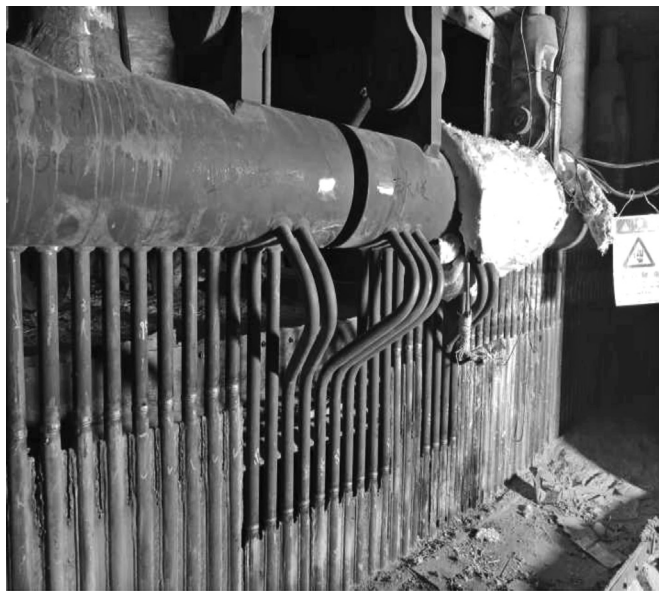
图1 锅炉侧水冷壁上集箱分段后实物图

经过调研, 国内许多电厂在经过 3 ~ 5 年的运行周期后, 对水冷壁上集箱接管座角焊缝检查时均发现存在裂纹现象, 特别是锅炉水冷壁上集箱未分段设计的大机组较多, 本案例锅炉侧水冷壁上集箱采取整根方式设计, 长 20.07m,  $\phi 273\text{mm} \times 65\text{mm}$ , 材质为 15CrMoG。两台机组在电源点中定位于调峰机组, 40% ~ 100% 额定负荷之间频繁调峰, 在机组启停与大幅度变负荷时, 集箱与水冷壁管由于所处位置与厚度不一样会产生温度差, 进而产生膨胀差, 越靠近集箱端部相对膨胀差就越大, 集箱管座焊口承受的应力也越大, 这也是为什么集箱端部容易出现裂纹的原因。

集箱管座裂纹分布区域主要集中在集箱两端位置, 随着运行时间的延长, 裂纹会有向中间发展的趋势。目前, 其他电厂采取的主要措施是集箱分段与抽开鳍片, 集箱管座裂纹较少较轻的采取以上措施后基本能够解决, 但是集箱管座裂纹较多较重的, 在采取以上措施后, 在接下来的几个检修周期检查时一般还会发生裂纹现象。

针对侧水冷壁上集箱管座裂纹,目前首选方法是缩短单根集箱长度。结合设计与锅炉实际运行情况,锅炉厂给出的改造方案为集箱分两段,即对原集箱进行保留,从原集箱中间焊缝断开,为了便于实施分段,由锅炉厂配合制作两个新的集箱端头,长度根据施工工艺需求确定,两个新的集箱端头与原集箱进行焊接最终实现分段。

目前,该方案已经在多个电厂实施,另该方案改造实施时间短,费用低。即通过锅炉厂设计与性能计算,选好分段点,将左、右侧水冷壁上集箱进行分段处理,这样不仅解决了原设计的长集箱由于跨度大造成的膨胀量大、应力分布不均匀等问题,而且也在一定程度上可以解决制造和安装公差造成应力问题。图1为锅炉侧水冷壁上集箱分段后的实物图。

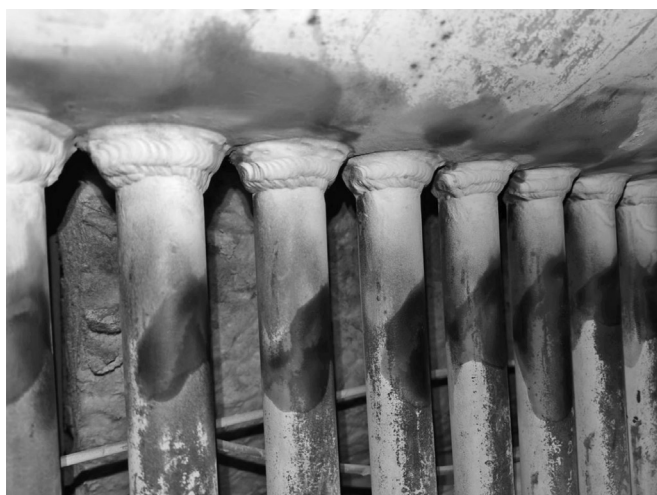
图2 锅炉侧水冷壁上集箱接管座补焊加强后实物图

2018年1号机组管座裂纹挖补处理之后,2019年底进行复查时发现部分新裂纹出现在同一根水冷壁管挖补位置的对侧。针对此问题,分析接管座由于长时间交变应力作用强度普遍降低,当一侧挖补强度增加以后,应力就会在对侧释放,为了避免此类问题的再次发生,对存在裂纹的管座全部进行裂纹挖除与环焊加固处理,增厚与延长焊肉并平滑过渡处理。图2为锅炉侧水冷壁上集箱接管座补焊加强后实物图。

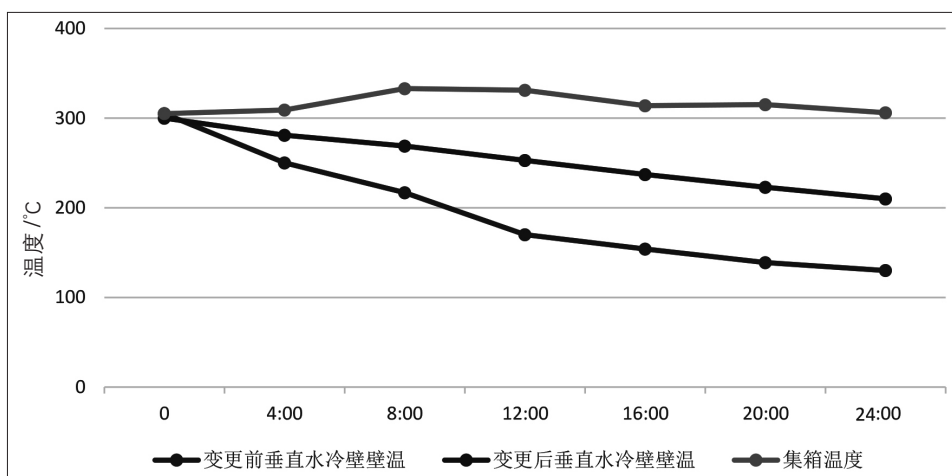
图 3 冷却方式变更前后垂直水冷壁壁温曲线

锅炉厂推荐锅炉冷却方式为停炉 4h 后, 开启有关的烟、风挡板进行自然通风冷却, 同时调整炉本体有关疏水阀, 以规定的速率降低分离器压力至  $1\text{MPa}$ , 停炉 6h 后, 根据需要可启动一台引风机进行通风冷却。当分离器出口温度达到  $180^{\circ}\text{C}$  (压力约  $1\text{MPa}$ ) 时, 进行省煤器、水冷壁、包覆过热器和低温过热器放水, 放水时停止通风冷却, 放水结束 1h 后继续通风冷却。按以上方式停炉冷却, 锅炉放水后水冷壁上集箱与水冷壁管温差最大达到  $150^{\circ}\text{C}$  以上。

2020 年根据现场实际对锅炉停运后的冷却方式进行修改, 锅炉停运后保持炉水循环泵与一台汽泵运行一直到锅炉带压放水, 并保证微量的补充热水和降压, 使集箱与水冷壁管同步冷却温降, 同时正常停炉时延长锅炉闷炉、自然通风时间。经过试验, 冷却方式变更后垂直水冷壁降温速率明显降低, 且锅炉放水后水冷壁上集箱与垂直水冷壁温差降低到  $100^{\circ}\text{C}$  左右 (图 3)。
