# 蒸馏装置 CD8 类型机泵维修分析

**摘要:** 某石化公司蒸馏装置常二线油泵使用过程中非驱动端轴承加速度升高, 结合加速度及共振解调图谱分析存在轴承跑套情况, 解体检查发现轴与定位轴承内圈配合间隙超标。对泵进行大修检查, 施工过程中通过加工专用工具安装喉部衬套, 对密封腔同轴度进行调整, 测量各部位配合间隙, 保证施工质量, 开泵后运行情况良好。

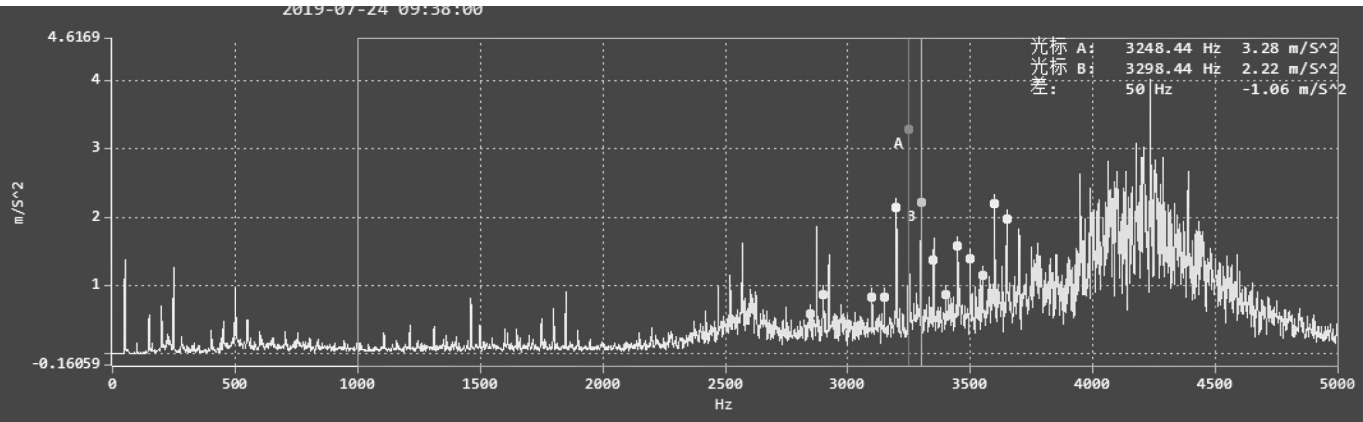
图 1 轴承加速度图谱

蒸馏装置常二线油泵在 2019 年 7 月巡检人员巡检时发现非驱动端加速度数值存在上涨的趋势, 由原有的 20m/s² 上涨至 39m/s², 观察 7 月 24 日加速度及共振解调图谱发现加速度图谱 (图 1) 在 3248Hz 及 4235Hz 处峰值较高且存在间隔为主频的边带, 并且加速度共振解调后在 50Hz 处峰值较高, 由此分析非驱动端定位轴承内环或外环存在跑套松动故障, 以此状态继续运行下去将可能导致轴承损坏情况。为防止此种情况发生, 需对

非驱动端轴承跑内套原因为泵内进入铁块状杂质导致动平衡变差,泵运行过程中振动值偏高。该泵轴承体与泵盖之间靠定位销定位,泵长时间使用后同轴度存在偏差,运行过程中轴承内、外圈存在偏磨情况,两者共同作用导致泵轴出现磨损。轴磨损后轴与轴承内圈配合间隙超标,引起加速度值增加。

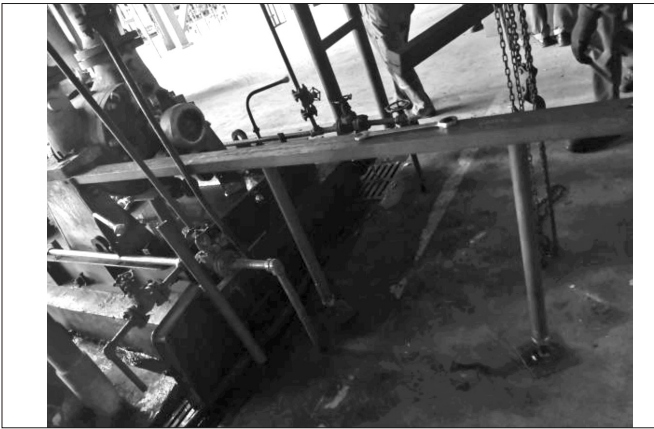
图 2 安装泵整体拆卸安装工具导轨

但现场非驱动侧泵座与管线距离仅为 3m，叉车进入现场无法转向，泵出入口法兰螺栓拆卸后无法使用吊车将整泵吊出泵座。应对上述情况，要使用加工泵整体拆卸安装工具，拆卸泵出、入口法兰及底座固定螺栓后使用导链将泵整体拖到导轨（图 2）上，再通过导链将泵整体拉至叉车能够吊装的位置，这样就避免了叉车直接进入现场进行吊装无法转向的问题。导链拖到位后，使用叉车将泵整体吊装放置到货车上运回维修厂房进行解体施工。专用工具整体安装情况见图 3。

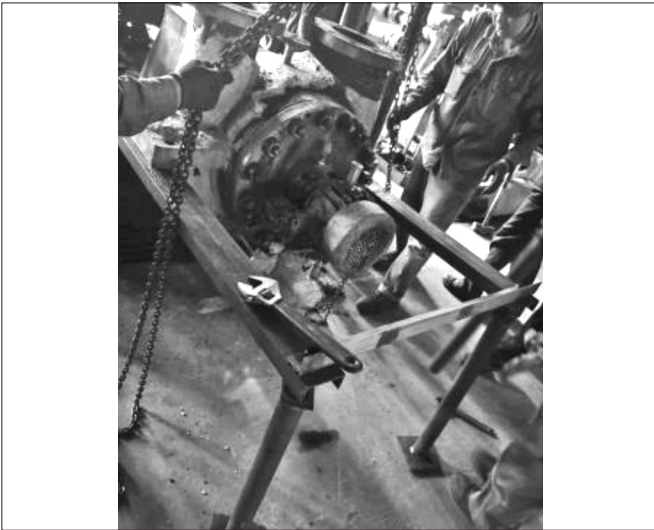
图 3 专用工具整体安装情况

(4) 整泵拆卸吊装专用工具在设计时存在缺陷,安装过程中存在固定不牢的情况,对专用工具进行改进,增加支点,保证回装过程中顺利进行。

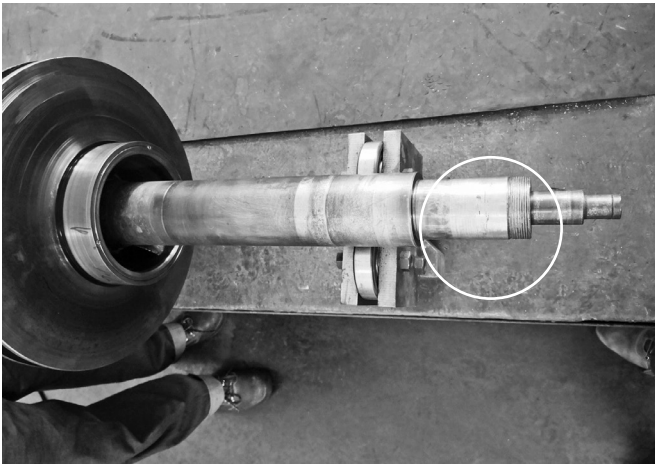
图 4 定位轴承内圈跑套

7 月 30 日, 装置工艺处理完毕, 对常二线油泵两侧轴承体进行解体检查, 测量非驱动端定位轴承内圈与轴配合为间隙 0.06mm, 间隙超标; 定位轴承外圈与轴承体配合为间隙 0.02mm, 符合要求; 支撑轴承内圈与轴配合为间隙 0.01mm, 支撑轴承外圈与轴承体配合为间隙 0.02mm, 符合要求。

- (1) 驱动端轴承内径与轴配合为间隙 0.01mm，间隙配合；
- (2) 非驱动端轴承内径与轴配合为间隙 0.06mm，间隙配合；
- (3) 轴在防尘盘部位跳差为 0.10mm，超标；
- (4) 驱动端喉部衬套外径与壳体配合为间隙 0.05mm（标准为过盈 0.25 ~ 0.35mm），超标；喉部衬套外径磨损严重，检查喉部衬套内径时发现内径也存在磨损严重的情况（图 4）；
- (5) 泵盖内侧与壳体密封胶圈碳化断裂，无法继续使用；
- (6) 在泵盖及叶轮内发现有金属碎块存在（图 5）；
- (7) 测量叶轮口环间隙为 0.80mm，叶轮检查未见裂纹、腐蚀、磨损情况；
- (8) 测量泵盖内侧与壳体配合为间隙 0.30mm，该部位为胶圈密封，间隙符合要求；
- (9) 泵盖外侧与壳体配合为间隙 0.05mm，该部位为垫片密封，间隙符合要求；
- (10) 定位轴承及支撑轴承外圈与轴承体配合为间隙 0.02mm，符合要求。

测量发现轴在与支撑轴承及定位轴承内圈配合位置轴径磨损变细，同时在防尘盘部位跳动超标。如果更换新轴，新轴到货时间较长。本次施工将轴送至厂家进行轴径修复和校直，喉部衬套及胶圈供货时间较短，在轴修复期间喉部衬套及胶圈能够到货，本次直接购买新备件进行更换。

轴修复后返回，测量各部位的跳差均小于0.02mm，测量支撑轴承内圈与轴配合为过盈0.01mm，测量定位轴承内圈与轴配合为过盈0.01mm，所有数据满足要求。

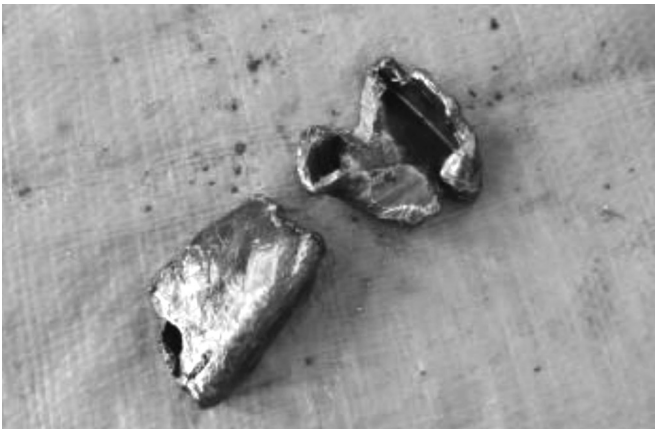
图 5 泵壳体内发现金属碎块

施工过程中,在泵壳体内发现金属碎片,而该泵在入口没有过滤器,怀疑日常使用时管线内的杂质进入泵内,如果碎片尺寸较大,将破坏转子动平衡引起泵振动。本次施工在泵入口增加过滤器,防止使用时管线内的杂质进入泵内。

(5) 施工过程中在泵壳体内发现金属碎片,而该泵在入口没有过滤器,怀疑管线内的杂质进入泵内,如果碎片尺寸较大,将破坏转子动平衡引起泵振动,本次施工在泵入口增加过滤器,防止管线内杂质进入。

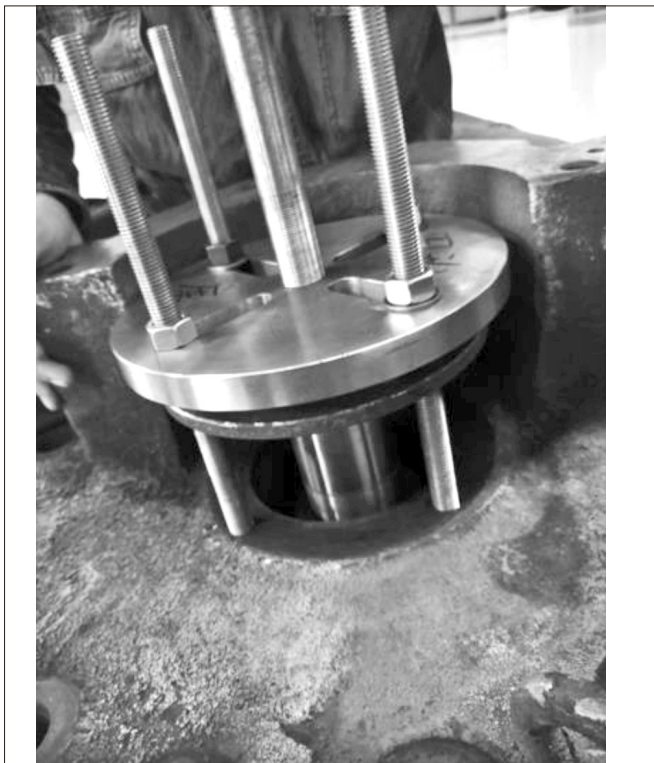
图6 安装专用工具

对于金属材质的配件，可以采用加热或者液氮冷却的方法进行安装。但非金属材质的石墨对于温度敏感度较低，使用液氮冷却喉部衬套变形量较小，冷却喉部衬套直径缩小的量无法弥补过盈量。泵盖体积较大无法整体进行加热，只加热配合部位将导致受热不均匀，泵盖与喉部衬套配合部位由圆孔变为椭圆孔，一侧间隙大，一侧间隙小，喉部衬套无法安装。因以上原因，喉部衬套安装过程中多次出现碎裂的情况，安装成功的概率仅为17%，浪费了大量的人力和物力。

为解决该情况，研究泵盖及喉部衬套的形状决定使用冷压法进行安装，制作专用工具（图6），在常温下将喉部衬套安装到位。安装工具分为芯轴、定位盘、导向杆、压盘与顶杆。首先安装导向杆，在喉部衬套外径上涂抹润滑油，将喉部衬套放入壳体内，芯轴内径、外径与喉部衬套内径、外径相同，将芯轴放入喉部衬套内，并在芯轴外安装定位盘，见图7。定位盘安装完毕后，在定位盘上部安装压盘及顶杆，安装喉部衬套时顶杆的力传递到芯轴上将喉部衬套安装进泵盖内，定位盘与导向杆起到限位的作用，保证安装过程中不会出现偏斜。

使用安装工具后驱动端与非驱动端的喉部衬套均一次安装到位，未出现碎裂的情况。

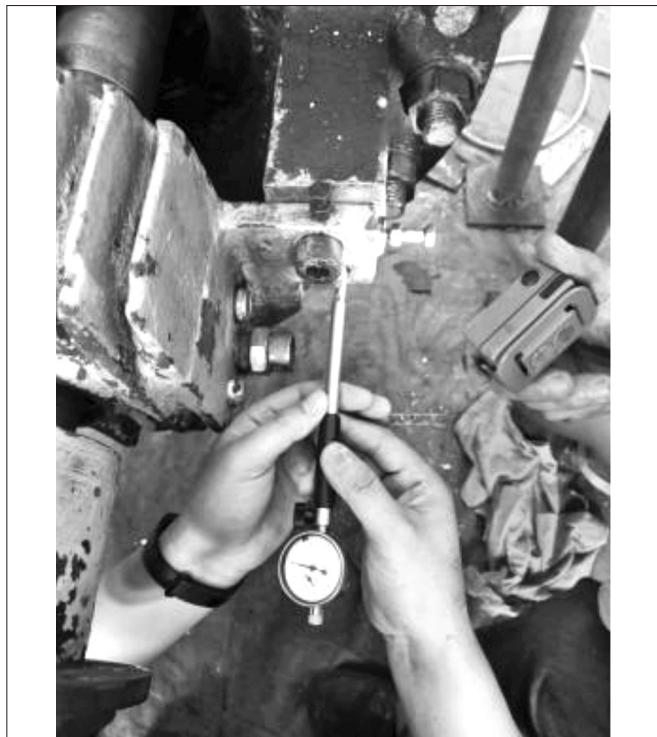
图8 重新铰孔后测量定位孔尺寸

将原有的定位销安装到位,检查两侧的密封腔同轴度发现,驱动侧上下偏差 0.69mm、左右偏差 0.42mm,非驱动侧上下偏差 0.74mm、左右偏差 0.48mm,两侧的偏差量较大,使用顶丝调整轴承体位置。调整后测量两侧密封腔同轴度数据为,驱动侧上下偏差 0.04mm、左右偏差 0.02mm,非驱动侧上下偏差 0.05mm、左右偏差 0.02mm,符合标准。调整后将轴承体与泵盖固定螺栓紧固,防止轴承体位置发现变化。

原有定位销为锥销,长周期使用磨损后易发生偏斜。本次将锥销改为直销,保证同轴度的准确性。调整密封腔同轴度后对原有定位销孔进行重新铰孔,铰孔后使用内径量表测量定位销孔的直径尺寸(图8),根据测量的定位销孔尺寸,加工新的定位销,保证定位销外径与定位销孔内径的配合为过盈 0.01 ~ 0.03mm(图9),防止该处为间隙配合导致安装后出现定位销偏移的情况。

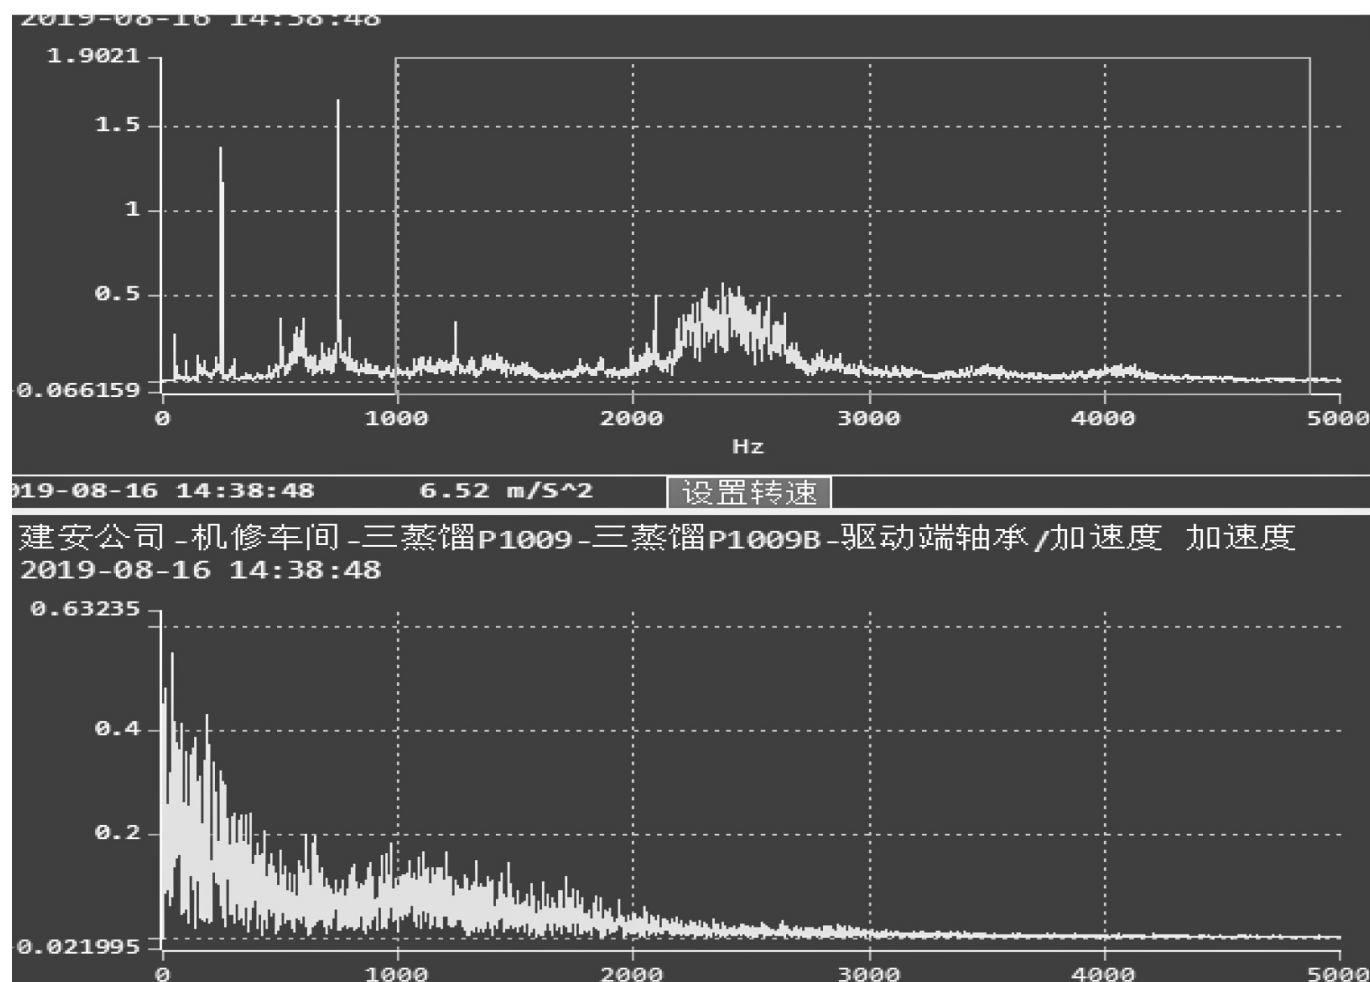
图10 加速度及共振解调谱

维修后开泵振动值最大 1.8mm/s,加速度降为  $6.52\text{m/s}^2$ (图10),使用情况良好。
