# JK00430 机车走行部车载监测装置的日常应用和建议

**摘要:** 本文介绍了JK00430 机车走行部车载监测装置的工作原理,针对大板机务段发生的小齿轮故障、轴承故障案例进行了分析,并对JK00430 机车走行部车载监测装置提出合理的建议。

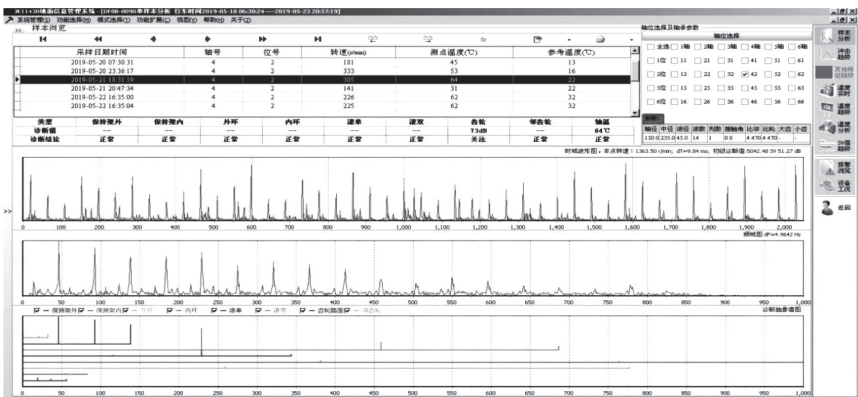
图1 DF8B-0090 样本分析图

2019年5月21日,DF8B-0090 机车4-2 无相关齿轮预警和报警信息输出,温度比后架其他轴位高10℃左右,冲击趋势存在小齿轮连续冲击的情况,样本分析中频域图、诊断抽象谱图呈一一对应的关系,时域波形图呈现出在轮对转动一圈中含有传动比的冲击脉冲,是典型的小齿轮故障波形,并于18:31:19时输出了齿轮关注的相关信息,并且小齿轮的诊断值达到了73dB,冲击值达5042.48SV(图1),分析人员根据以往经验判断应该是小齿轮出现了问题,及时联系技术部门扣车落修该电机。轮对落修后,打开齿轮箱发现小齿轮两齿间存在一条肉眼可见的长达80mm左右的裂纹(图2),随即更换了该电机,防止了一起因走行部小齿轮裂损引发的机车故障。

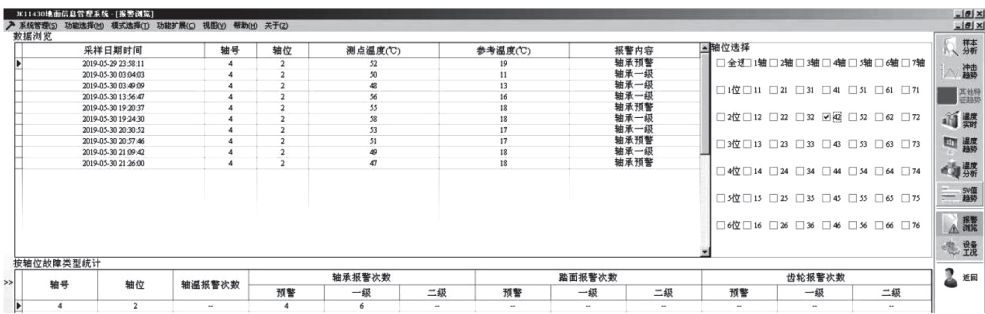
图3 DF8B-0241 报警数据浏览图

2019年5月29-30日,DF8B-0241机车4-2输出轴承预警4次,轴承I级6次(图3),且4-2伴有温度偏高的情况,比同架其他轴位高10℃左右,甚至超过同架其他轴位20℃,既有温度偏高又有冲击报警,这就足以引起地面分析人员的重视了。再观察冲击趋势的变化,整个运行过程中都存在滚单和滚双的故障冲击信号,且滚单冲击值一直维持在一个较高的数值,在2019年5月29日22:42:12电机转速为178r/min时,滚单冲击值甚至达到了58dB(图4)。样本分析中4-2的时域波形图并未呈现规律的保持架故障波形,只输出了限幅的故障波形,从侧面反映出4-2的冲击值已经很高了,在输出滚单I级报警时,初级诊断值已达到9993.65SV、58dB,并且此时频域图和诊断抽象谱图中滚单三阶谱一一对应(图5),由此可以初步判断为轴承滚子出现了故障,建议落修进

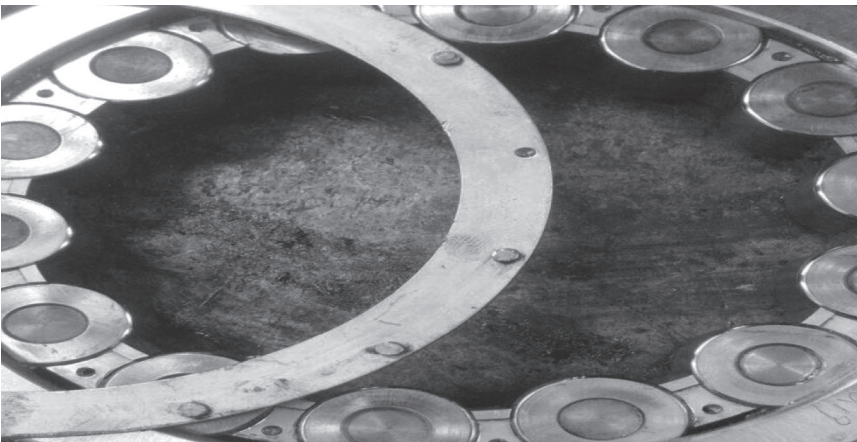
图 6 DF8B-0241 第四电机输出端轴承故障图

一步分解检查。联系技术部门后扣车落修了该电机,并进行了现场分解检查,拆解发现第四电机输出端轴承的保持架脱落(图6)。
