# 一起水电站定子绕组隐患处理的全过程分析

**摘要:** 本文针对一起水电站定子绕组泄漏电流不正常的隐患处理案例,分析缺陷产生的原因,介绍具体试验和处理的全过程,创新提出故障检测方法,对定子绕组泄漏电流不正常的现象提出新的思路,以供相关单位参考。

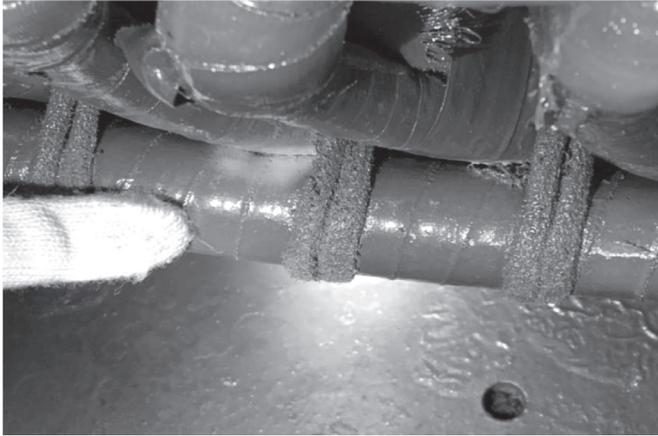
在测试环境湿度对试验数据的影响时,检修人员发现132槽内一根A相线棒端部出现局部放电现象。确定具体故障线棒后,检修人员对1号机组其他197槽内定子线棒进行了“地毯式”排查,另发现141槽线棒端部1处疑似放电痕迹及152、153槽内线棒上部与定子齿压板接触等异常情况(图1、图2)。其中,将132槽故障线棒拆除,清除外部绝缘层后发现线棒内部已炭化发黑(图3),若继续运行将极有可能发生定子匝间短路事故。

图1 疑似放电痕迹

随后,检修人员对1号机组定子绕组132槽、141

槽线棒进行了更换，对152、153槽内线棒进行了上抬修复处理。具体工艺方案如下：

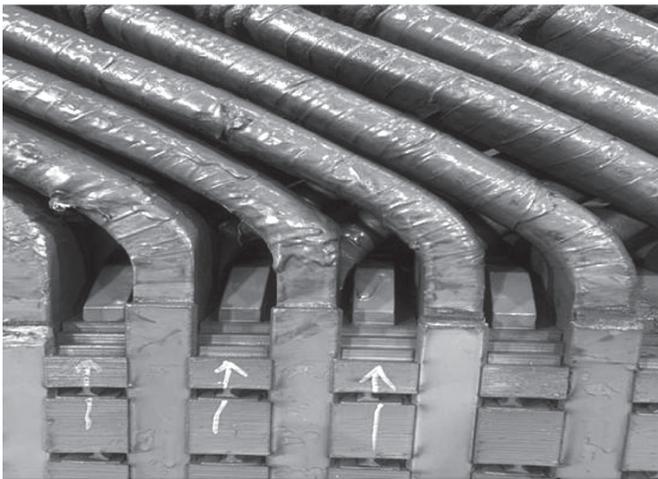
图2 线棒端部与齿压板接触

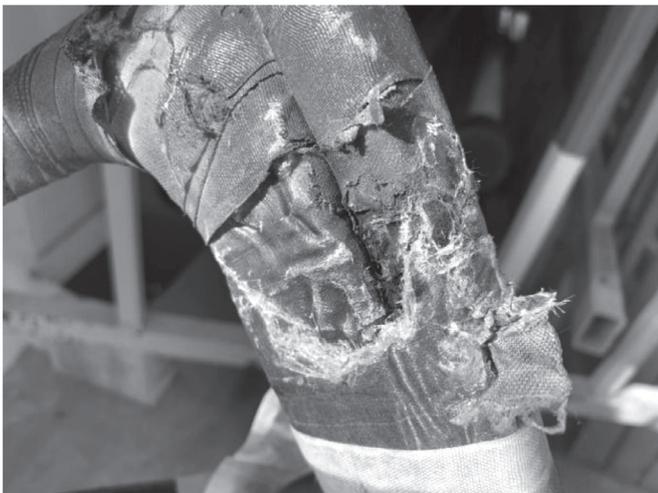
图3 故障线棒内部绝缘炭化发黑
