# 常见医疗设备故障与维修要点分析

张海涛 陈景勇 李岩松  
( 国药医工 ( 山东 ) 医学技术有限公司资管项目部 山东 济南 250000 )

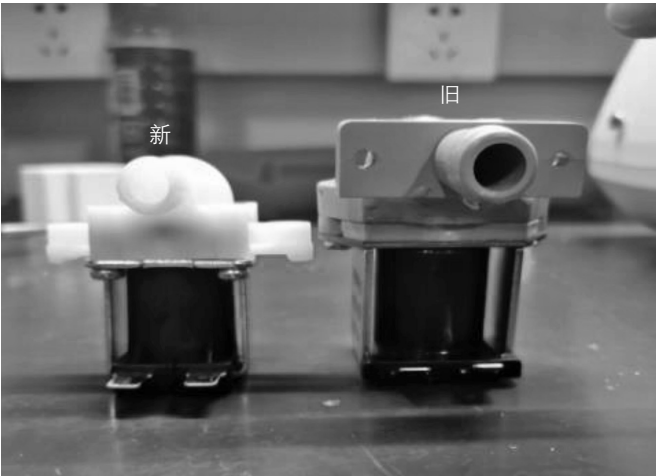
图 1 新旧电磁阀对比图

此系统的电磁阀为设备厂家定做产品, 经过与驻场工程师讨论发现, 此电磁阀负责系统内负压, 电磁阀打开时, 系统内无负压, 负压电极片可以从患者身上拿下; 电磁阀关闭时, 系统内有负压, 负压电极片可以牢牢地吸附在患者身上。负压值的大小由负压调节旋钮调节, 与电磁阀无关。决定小范围地改造电磁阀。确定电磁阀为直流 12V 常闭类型, 以此标准购买新的电磁阀。

购买的电磁阀和原来的电磁阀比较如图 1 所示, 尺寸和形状都有差别。

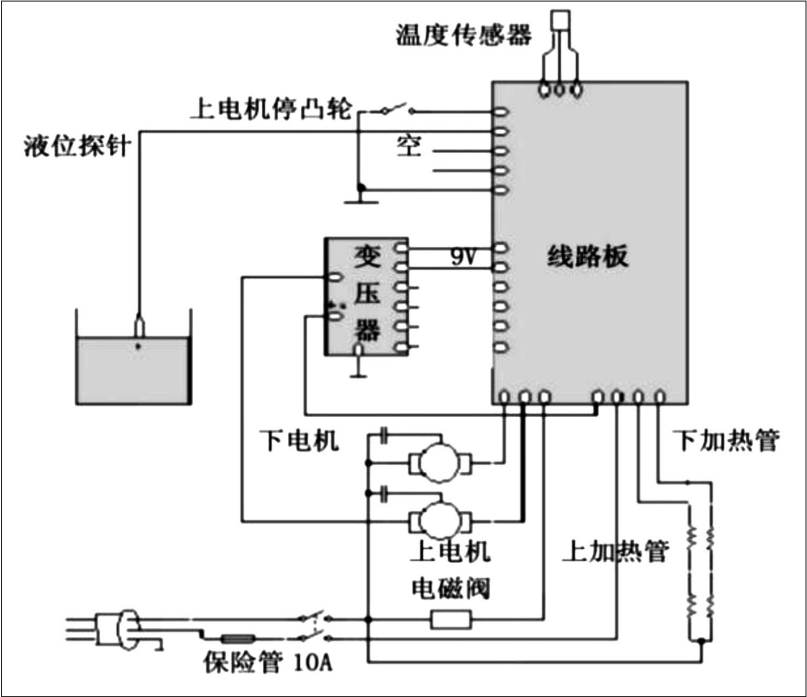
图 4 包装机工作原理图

测试时还发现，药液在接触到液位探针时，电磁阀并未有相应的关闭动作。控制面板通过 7805 稳压集成块为液位探针提供 +5V 稳定直流电压，当药液接触到探针后，电压会发生一个微弱的变化，控制程序检测到电压变化后给电磁阀一个关闭的信号，由此来控制药液流出时间点，如图 4 所示。此时测得，探针与设备机架之间并没有直流电压。

通过再次测量液位探针，在包装过程中，机架对地之间有一个 20V 左右的交流电，由于机架不是零电位，

探针在与药液接触时,也就随之带有交流电,无法给程序相应的电压变化信号,电磁阀收不到关闭的信号,随着包装的袋数增加,药液流出量也逐渐增多,最终从包装袋的顶部溢出。

确定了故障原因,下一步查找设备漏电处。最终在同步开关处,检测到线缆破裂,与设备机架接触,造成设备机架带电。将线缆更换后,电磁阀恢复正常,设备正常工作。
