韶钢 3200 立方米高炉炉顶传动齿轮箱倾动减速机故障分析

摘要:文章通过对韶钢 8 号高炉炉顶传动齿轮箱的日常运行情况及解体状况,分析炉顶传动齿轮箱倾动减速机蜗轮蜗杆副的故障特征及损伤机理。

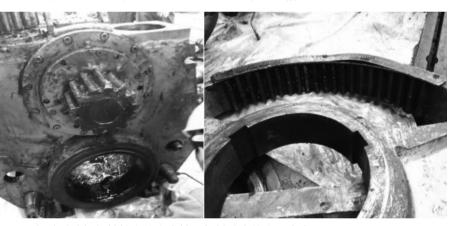
图 1 倾动减速机蜗轮轴上的小齿轮及与其啮合的扇形内齿圈

倾动减速机蜗轮轴上的小齿轮及与其啮合的扇形内齿圈主要工作位如图 1 所示。蜗轮轴上的小齿轮齿数为 13 个,属于变位齿轮(渐开线标准齿轮的最少齿数应为 17 个),内齿圈的齿数为 21 个,角度标尺 R=0°~80°对应的是第 2~20 个齿,即倾动轴内齿圈每转动 1 个齿对应的倾动角度为(80/18)×1°=(40/9)°。

正常生产时,使用较频繁的扇形内齿圈角度为5°~45°(5°为干油包碰触加油点,20°~45°为布料区间),因此扇形内齿圈的转动范围约为9个齿[(45~5)/(40/9)]。小齿轮也同样转动9个齿,即小齿轮转动

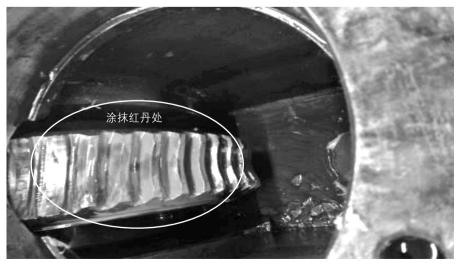
图 2 倾动减速机蜗轮齿与蜗杆的啮合

现场对无磨损的倾动减速机蜗轮齿涂抹红丹后进行盘车,检查蜗轮齿与蜗杆的啮合效果,蜗轮齿的啮合情况很差,如图2所示。可见蜗杆与蜗轮的接触面很不均匀,有的齿接触面积很小,齿宽、齿高方向都不足10%,且蜗轮齿表面加工比较粗糙(一般要求蜗轮表面粗糙度达到0.8 μm)。

通过检查蜗轮齿的外观,发现蜗轮齿表面精度太

差,不利于润滑油膜的形成和稳定,造成蜗轮齿与蜗杆形成直接接触磨损。蜗杆材质为38CrMoAl,强度和表面硬度较高,齿轮面热处理后的洛氏硬度达到50~55HRC,而蜗轮采用青铜材质,强度和硬度都较低,蜗轮副配合工作过程中蜗轮成为主要的被磨损部位。现场检查蜗轮磨损严重而蜗杆齿形基本无磨损,切合材料选型结果。

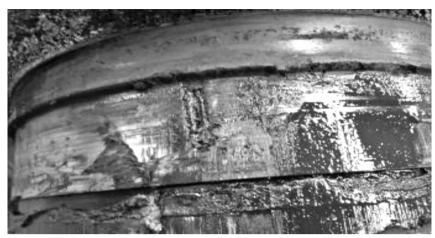
图 3 倾动减速机铜套表面磨花

拆解发现倾动轴与靠高炉一侧的轴承(铜套)一同带出,铜套与减速机箱体有微量相对运动(旋转),铜套表面有微量磨花痕迹,骑缝销损坏,如图 3 所示。这是因为 8 号高炉 2016 年 10 月 11 日高炉休风复风后,倾动减速机工作一直不太正常,尤其是 2016 年 10 月 16 ~ 20 日因蜗轮磨损严重,无法倾动到 5°的碰触倾动减速机的自动加油点位置,给油器无法动作无法给油至倾动轴铜套,导致倾动轴处铜套润滑油偏少、润滑效果不好,在缺油条件下工作加上高温的工作环境,造成了铜套的摩擦划痕出现,骑缝销损坏。

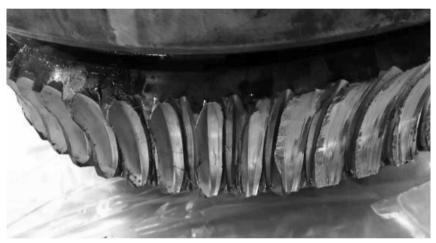
图 4 倾动减速机蜗轮齿

倾动减速机现场解体可见润滑油 里含有大量的铜粉,部分没有完全磨 掉的蜗轮齿,厚度仅剩5%~30%还 能保持正常的工作状态而不发生断齿, 说明负载情况基本正常(正常情况下 负载主要来自布料溜槽的自质量,8 号高炉使用的溜槽实际质量为6.39t, 小于西重要求的≤6.50t),没有严重 过载现象,如图4所示。

此外,如若机构卡死造成严重过载时,转动阻力会急剧上升,因蜗轮齿在齿根部位所受的弯曲应力最大,将会导致蜗轮齿发生崩齿或断齿。而现场解体除了完全磨平的轮齿外,几乎没有出现齿根部位断裂的情况(这与润滑油里面含很多铜粉但却基本没

有崩裂的碎铜块的情况相符)。
