# 汽轮机隔板改造常见质量问题及解决办法分析

**摘要:** 隔板是汽轮机中改造的重要部件之一,它在汽轮机生产中占有很大的比重。为了提高汽轮机组运行的安全性、经济性、适用性,某公司多年来对汽轮机隔板通流进行了专业改造,对电厂节能降耗起到了很大的作用。首先,在改造前为保证产品质量,从原材料的进厂准备到制造完成,对各个环节进行层层把关,并对改造中发生的一系列问题及影响因素进行了分析总结,现结合工作经验,提出一些有利措施,以达到节能降耗、提高汽轮机热效率的目的。

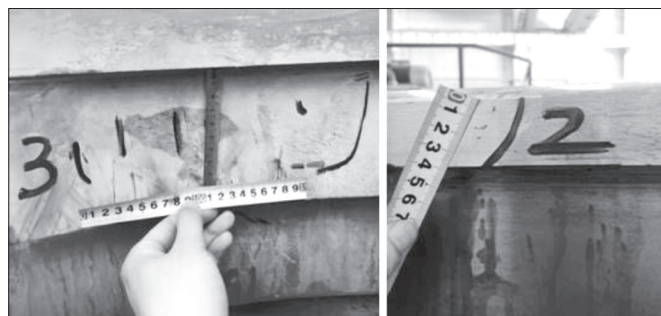
某项目隔板在改造中焊接加工时出现的质量问题,如图 1 所示。

图 1 隔板焊接缺陷、焊接裂纹、焊接未融合

从某电厂及龙威基地探伤的情况来看,判断细小裂纹为热裂纹。其可能为焊接时产生,有的探伤还未显示,在焊后开始显示。某项目高压 2C 和高压 5C 裂纹较大,且靠近母材与焊缝交界处,较为符合焊趾裂纹情况,判断为冷裂纹。如此大的裂纹,在探伤时不会放过,应为后裂纹。从人员因素分析,由于焊接工作不连续,其实际的总焊接时间还是较低的,焊接经验相对要少,因此,对焊接的细节操作控制难以到位,会造成焊接缺陷;焊接隔板一般是铸造加工完成,隔板在焊接过程中,部分部件会发生一些焊缝内部原始缺陷,随着部件的内应力不断释放,最终发展成部件表面焊缝,然而会发现焊缝裂纹是从内到外延伸,也有一部分部件会出现未熔合状态;由于隔板在焊接过程中需要大量的焊条,选用焊条也会对焊接质量造成一定的影响,如果在焊接过程中,需要用 A302 焊条,由于是奥氏体焊条,它需要进行热处理后使用,如果条件不符合,就会附着一些焊接残余应力,进而无法在本体上消除;在焊接过程中,操作者对焊接设备不熟悉,对焊接电流、电压大小、电流速度把握不好,焊接应力大,母材根部焊接熔合不好,焊缝在加工打磨后焊肉变薄,在内应力作用下开裂。隔板焊缝本身熔合较差,探伤时未显现,但受到后续运输、起吊等外力后,裂纹逐渐产生并扩大;焊接使用的英康焊丝,基本都是母材修补,能否换焊丝修补,用本身焊丝修补较好。严格上补焊 24h 后探伤,目前是补焊完立即探伤,所以出现了缺陷<sup>[3,4]</sup>。

(1) 焊前打磨出合适的坡口,保证母材根部有一定的熔深,加大熔池宽度,提高焊缝强度,焊接过程进行适当锤击消除应力;

(2) 加强焊接隔板的表面检测,改进焊接方法,高温区焊接主焊缝尽量用手工焊焊接,定期对焊工操作人员进行培训,不断优化焊接工艺,完善操作者的焊接手法;

(3) 针对不同的隔板采用什么样的焊丝、电流大小、焊接速度的控制,制定一套完整的工艺流程;

(4) 对于部件的原始焊接缺陷,一般都会进行挖补打磨,探伤合格后使用;

(5) 加强焊接本身质量,保证焊接强度,坡口深度及焊接量足够,减少后续补焊,增加检验工序,为避免后裂纹产生,在焊接完成 24h 后再探伤,在所有工序完成后进

行清理前再增加一次探伤,确保产品合格。针对问题做相应改进措施后焊接质量大大提高,隔板焊接后进行热处理,热处理后测量变形情况较之前减少很多。

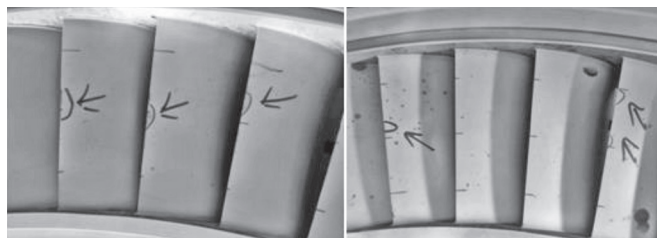
某项目隔板在改造中叶片磕碰质量问题,如图 2 所示。

图 2 隔板加工叶片磕碰、卷边

- (1)加工中防护措施不当导致部件在转运中出现磕碰;
- (2)加工中的走刀方向不合理;
- (3)过程中未定期清理铁屑。

(1)程序启动前要加强核对,在加工过程中观察走刀方向及操作盘显示加工工序前检查上序是否磕碰;

(2)锈蚀要与精加工工序涂防锈油、钳工清理、打字头等尽量集中在一起,这样就不会造成磕碰伤;

(3)选择合适尺寸的皮护垫防护,选用刀具和切削参数要利于断屑,需要清理铁屑尽量停车处理。
