余热回收系统热媒水冷却器泄漏原因及处理措施分析

摘要: 余热回收系统广泛应用于输油领域,系统中热媒水冷却器出现泄漏情况,影响装置长周期平稳运行。通过对水冷器的水质、工艺操作、材质、设备制造及腐蚀机理进行综合分析,得出影响冷却器泄漏的原因。分析认为主要是热媒水系统超负荷运行,偏高的热媒水循环量对换热器管束、管束与管板焊口处造成冲击并且发生了垢下腐蚀,最终导致泄漏情况发生,并提出了相应的处理措施。

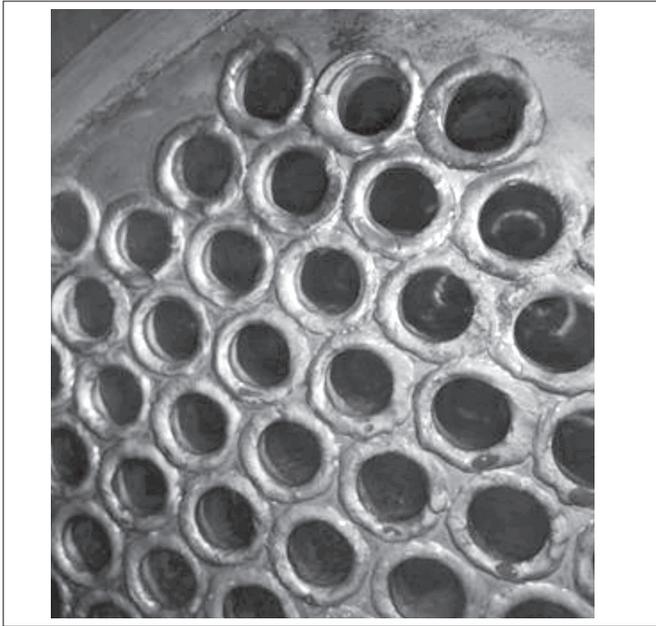
图2 热媒水冷却器 0603-E102B 漏点

(2) 对0603-E102B进行解体检查,发现冷却器管束及封头内结垢严重,管板表面还存在大量黏泥,严重部位主要集中在热媒水(壳程)入口、循环水(管程)出口处的管板与管束上。通过高压水清洗后,对0603-E102B的两端管板进行着色检查(PT),并进行壳程水压试验,共发现管束与管板9处焊口存在泄漏(图2),有1处需要加管堵进行封堵管束。经分析确认,热媒水冷却器0603-E102A同样存在泄漏问题,发现管束与管板32处焊口存在泄漏问题(图3),有5处需要加管堵进行封堵管束。

(4) 通过观察, 裂纹主要集中在管板上方的换热管与管板间的焊缝处, 该处为壳程高温热媒水的入口(温度约达 90℃) 和管程低温循环冷却水的出口(温度约达 42℃), 并且在管束内及循环水侧管板结垢十分严重。经分析认为:

① 在控制热媒水给水温度指标时, 利用安装在冷却器循环水回水管线上的气动调节阀进行调节, 此操作会使管束中循环冷却水的流动状态改变, 造成流速过低。经检测, 管束内的冷却水流速经常低于 0.9m/s, 使换热管内结垢严重, 易发生垢下腐蚀, 影响换热效果。

② 热媒水冷却器的热媒水入口处温度较高, 温度约达 90℃, 管程循环冷却水的出口的实际运行温度在 50 ~ 55℃, 远大于设计温度, 同时循环冷却水的浓缩倍数在 2.5 ~ 4.0 范围内, 使水中的难溶盐类易在此传热面上结垢, 并且发生生物黏泥附着情况^[4]。水垢的附着速度随温度的升高而加快, 即使通过加入一定量的水处理剂, 也不能彻底避免结垢。当水温大于 50℃时, 沉积物附着速度加快, 仍会产生垢下腐蚀。

③ 换热管与管板处的焊接部位, 是换热器最容易发生泄漏的部位, 若不能保证焊接质量, 极易产生残余变形、残余应力。同时, 此处也是热媒水入口部位, 对管束直接造成冲击, 循环水在浓缩过程中 Cl⁻、SO₄²⁻等浓度会增加, Cl⁻、SO₄²⁻会使金属上保护膜的保护性能降低, 尤其是 Cl⁻ 离子。根据氯化物应力腐蚀开裂机理, 垢下氯离子会在局部浓缩, 即使介质中氯化物的含量很低, 也可能对不锈钢促成应力腐蚀开裂 (SCC)。

(1) 对热媒水冷却器 0603-E102A/B 进行高压水清洗除垢, 对壳程进行试压, 检测试压水质的氯离子浓度小于 25mg/L, 试验压力为 1.5MPa, 检查泄漏情况, 对换热

管与管板焊缝处进行打磨补焊,对泄漏管束用管堵进行封堵,堵漏完成后打压至1.5MPa继续查漏补漏,直至壳程1.5MPa,保压30min,壳程水压试压结束。同时,调整热媒水系统的运行方式,避免超负荷运行,严格控制循环水回水温度和热媒水温度,延缓结垢时间^[5]。

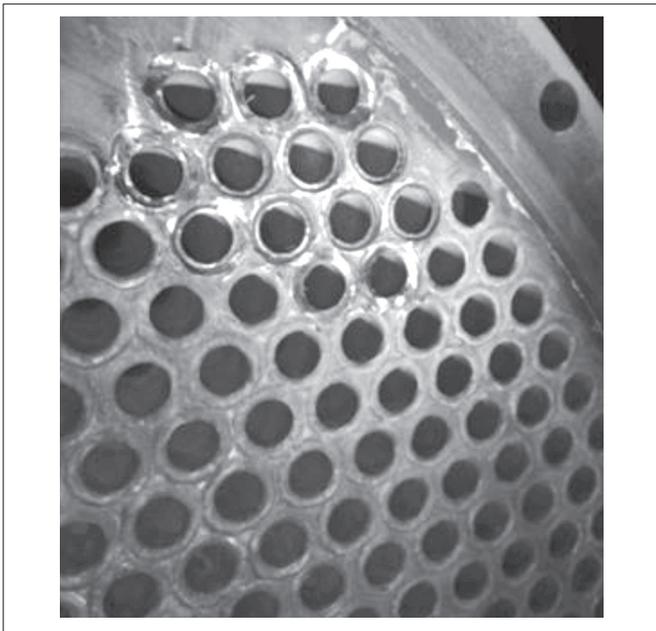
图3 热媒水冷却器 0603-E102A 漏点

流量为 1900t/h; 夏季正常工况下, 热媒水管网设计流量为 1400t/h, 2 台热媒水冷却器热媒水侧设计流量为 1500 t/h。实际运行工况为冬季热媒水管网流量约 2600t/h, 夏季热媒水管网流量约 3000 t/h, 各装置对热媒水实际需求量远超基础设计值。偏高的热媒水循环量对换热器管束、管束与管板焊口处造成冲击, 最终导致泄漏发生。

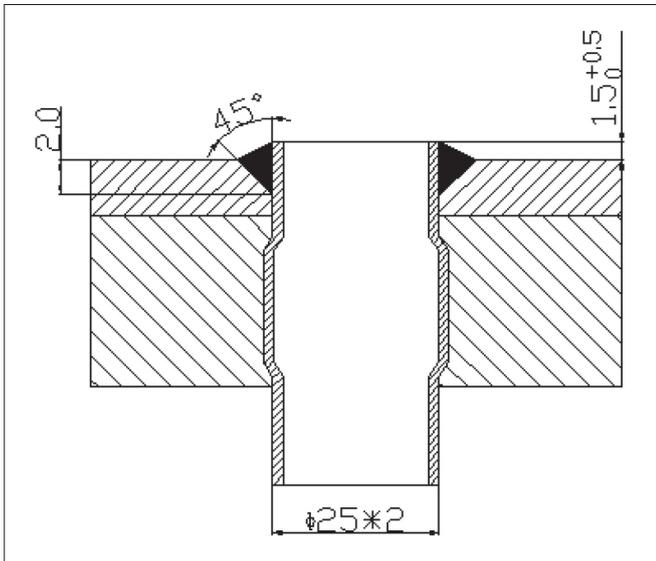
图4 管板与换热管焊接结构示意图

(5) 根据制造图纸的技术要求, 换热管(规格 φ 25mm × 2mm) 端部要高于管板 1.5^{+0.5}₀ mm, 且为 45° 角焊缝连接形式(图 4)。从现场失效的一处有焊缝剥离的接头处可以看出换热管端部低于管板端面(图 5), 焊缝根部存在未熔合现象, 而且是单道焊, 同时在壳程入口处经热媒水诱导产生管束振动, 多方面共同作用会产生较大的应力, 当焊接强度不能够满足要求时, 将导致焊缝开裂。
