# 350MW 机组空预器推力轴承故障处理及分析

**摘要:** 回转式空预器推力轴承一般选用调心滚子推力轴承, 装在轴承座内, 通常运行中无法看到轴承运行状态。通过分析某电厂 #1 机组 A/B 空预器推力轴承故障处理事例, 分析轴承故障的原因, 总结了空预器的维护要点。

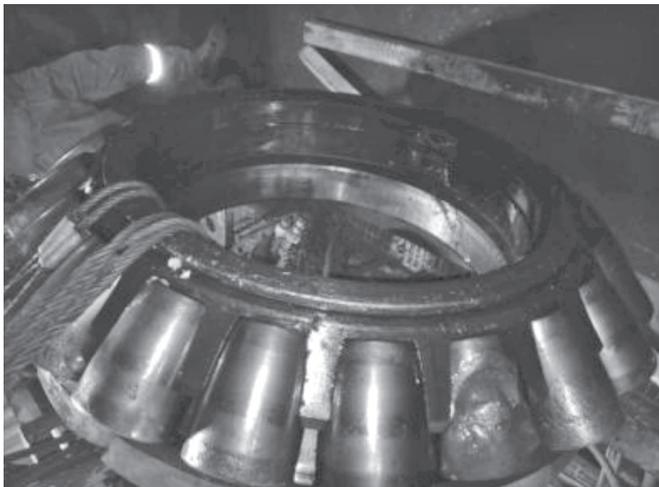
1 月 20 日, 1 号机组停机, 并开展 1B 空预器推力轴承更换检修。拆下轴承检查发现推力轴承滚子压溃损坏 3 颗, 大部分滚子发生点蚀, 轴承滚道磨损严重, 如图 1、图 2 所示。

图1 滚道磨损剥落

引起空预器电流变化的原因主要有以下几个方面：(1)空预器轴承损坏，传动受阻；(2)空预器密封片与扇形板摩擦；(3)空预器转子内部有异物卡阻。1B空预器电机电流自2021年12月开始增大，后期电流更是从17A突升至55A，期间空预器转子密封无刮碰声音，本体也无其他异音，且扇形板已调整至最高位，并无刮密封的可能，只有推力轴承内部传出明显的异响，排除电流变化是由于空预器密封片摩擦刮碰和内部异物卡阻导致。判断为推力轴承点蚀剥落后突然压溃，从而引起转子在轴承中承载失衡，造成电流突然增大。

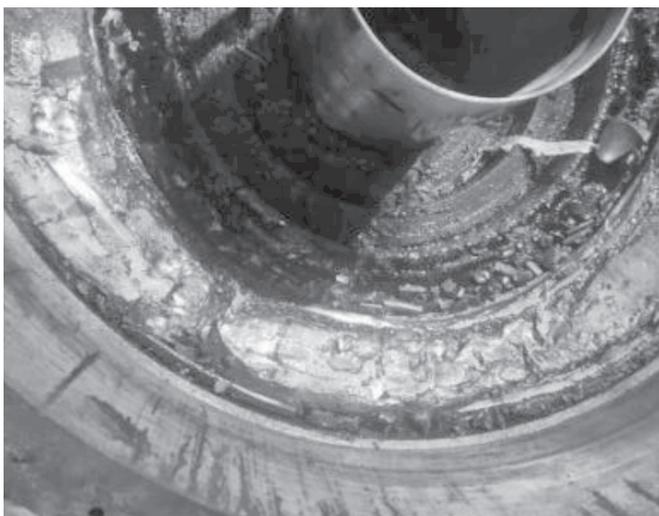
图2 滚道磨损剥落

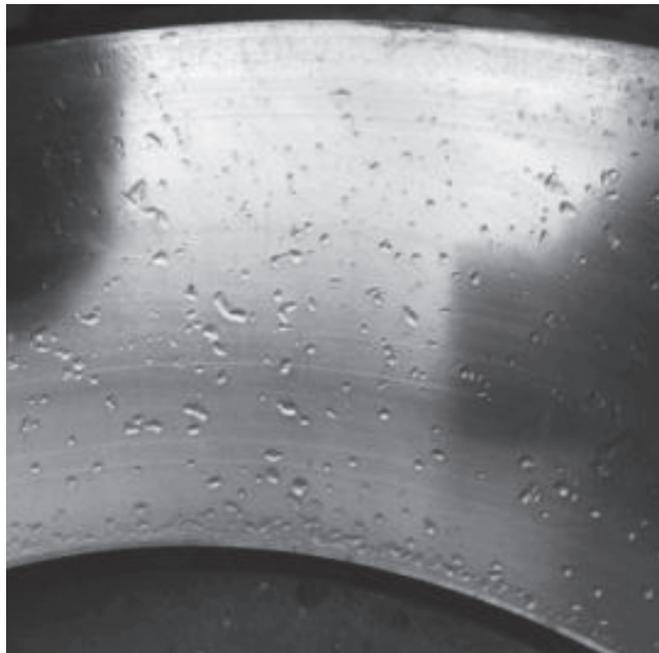
3月12日拆出推力轴承，检查发现轴承内圈剥落，含有少量铁屑，外圈滚道分布大量小凹坑，滚子未发现异常，如图3、图4所示。

图3 轴承外圈凹坑

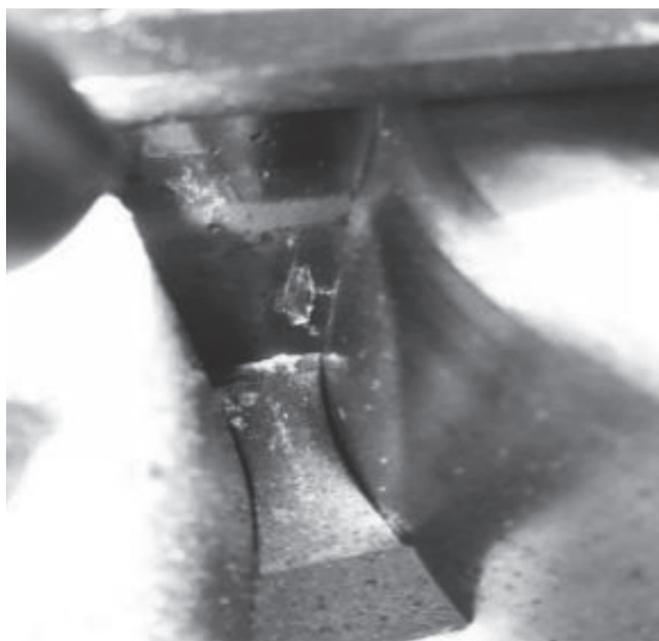
图4 内圈剥落

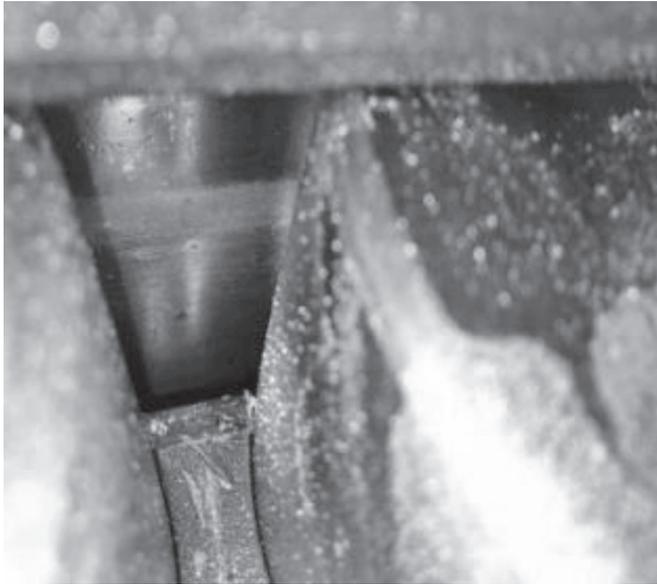
3月5日，1号机组停机检修，对1A空预器轴承进行了详细检查，发现轴承内圈整圈均匀分布一道白色痕迹，应该是运行时的接触区域，而且有些内圈剥落的位置分布在接触线下方，有些覆盖接触线上下两面，应该不是轴承受力不均偏载导致的<sup>[3]</sup>。空预器在运行过程中热烟气与冷风在空预器内部不断地交换热量，受到机组负荷调整的影响，热烟气与冷风不断变化，空预器推力轴承大量重复地承受温度变化的接触应力，最终超过轴

承材料允许的寿命，导致轴承发生点蚀及金属层剥落，如图5、图6所示。

图5 未剥落的接触区域

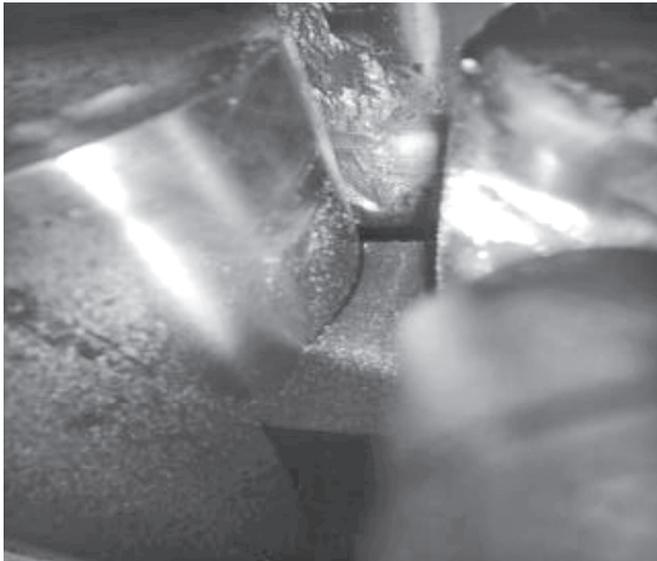
图6 剥落的接触区域
