# 二冲程柴油机排气阀油缸裂纹产生原因研究

**摘要:** 本文针对运营船舶发生的二冲程柴油机排气阀油缸产生裂纹故障,通过深入调查、加工尺寸检验、材料硬度分析、金相分析、化学成分分析、无损检测以及结合取样材料扩展形态最终确定裂纹的根本原因。文章详细介绍了调查过程和结论,供柴油机设计、生产、维保和船舶运营等行业相关人员参考。

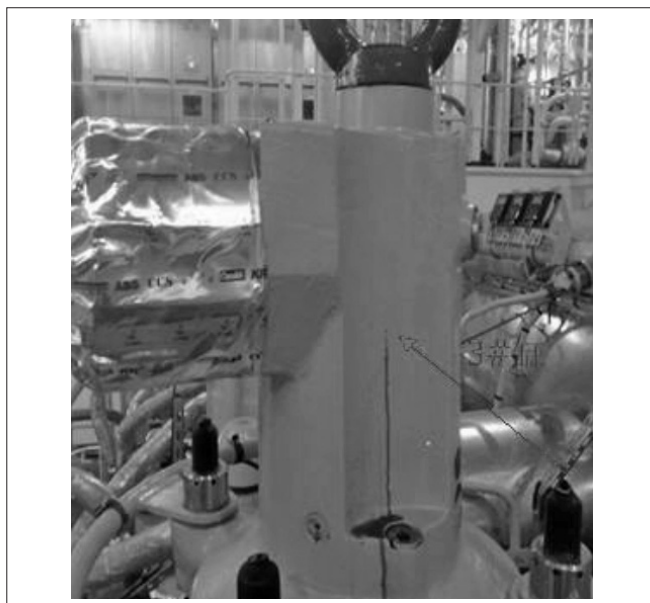
某运营船舶配备的柴油机机型是MAN-BW 7G80ME-C9.5,额定功率21000kW,额定转速为58r/min,冲程3720mm。在该轮投入运营约4个月后,船员对机舱设备进行常规巡检时发现主机6#缸排气阀油缸外部渗油(图1)。为了确定是否真正漏油,船员使用干净抹布将该区域擦拭干净后观察,依然有滑油持续向外渗漏。通过近距离仔细观察,发现漏油区域有长约10mm的裂纹(图2)。由于该油缸内的介质油属于驱动排气阀阀瓣开启的高压油,在故障发现的初期泄漏量已达1.5L/天,事态会有随时扩大的趋势。幸运的是船上配备了唯一一件油缸备件可供紧急更换使用。

2个月后,船员再次发现3#缸排气阀油缸相同区域出现向渗油现象,经详细检查发现存在约12mm裂纹。

图1 两件油缸漏油区域

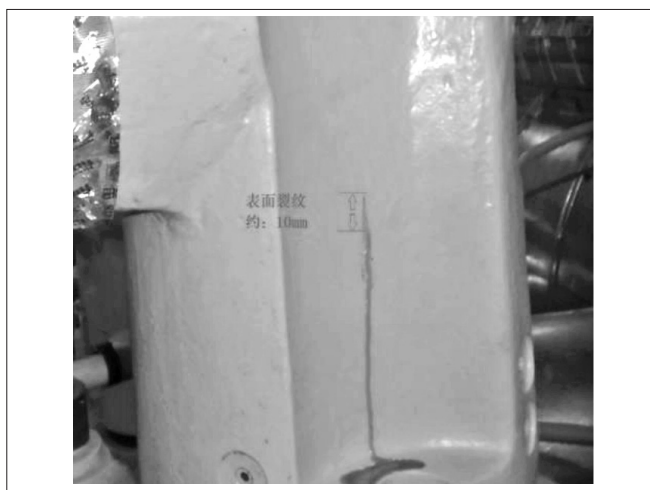
图2 油缸外观裂纹长度

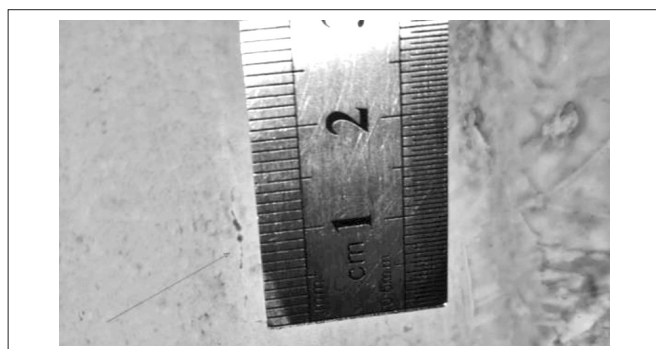
图3 油缸渗透探伤缺陷显示

清理后,采用渗透无损检测方式对该区域进行了详细检查。发现红色线性缺陷(裂纹)实际长度约为15mm(图3),缺陷反面存在肉眼可见的长约150mm裂纹(图4)。

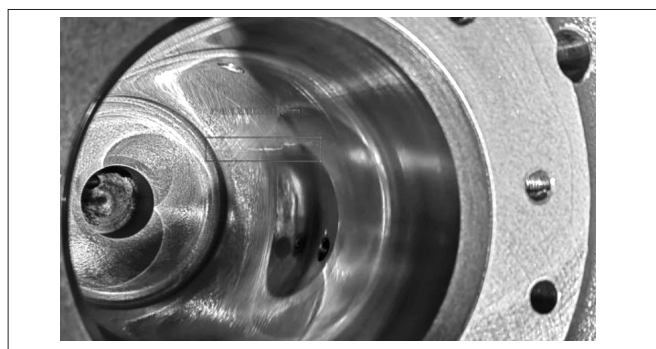
图4 油缸内裂纹长度

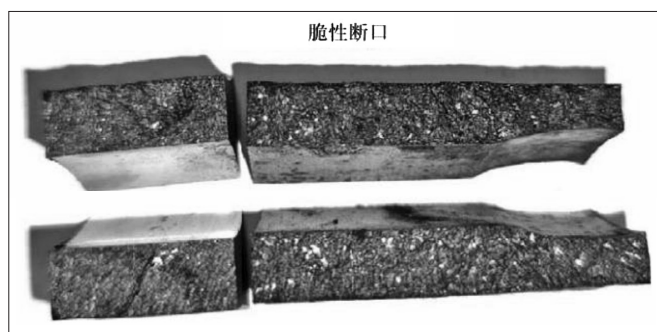
图5 漏油位置断口试样与延伸扩展断面试样

如图5所示,断口为明显的脆性断口,未发现明显的疲劳裂纹源,也未发现明显的大尺寸夹杂缺陷。

从裂纹附近继续取样,打开的断口长度明显大于探伤所观察到的裂纹长度,也与实际使用中只出现渗漏不符,推测该处位置较为敏感。在后续切割中断面发生了扩展,而非使用过程中发生开裂。延伸断口断面形貌与初始断口一致,为脆性断口。

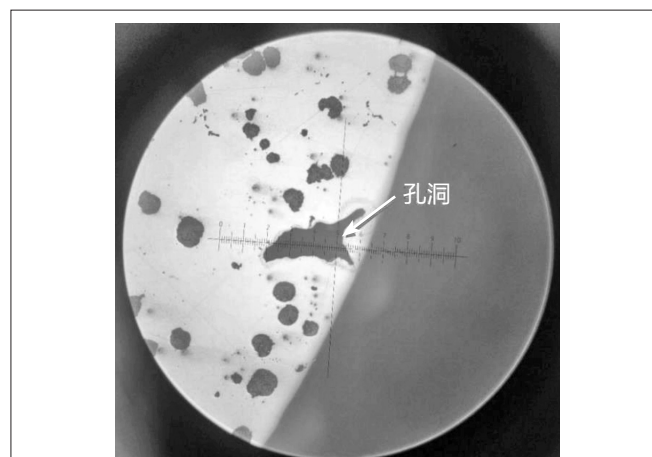
如图6、图7和图8所示,断口附近材料内部可见明显的孔洞缺陷,孔洞最大尺寸超过0.3mm,部分孔洞附近伴随异常的石墨退化,部分石墨形态成形变异状态,未完全孕育成球形状。除缺陷位置外,其余位置微观组织正常,石墨球化率约为90%,石墨大小评级约5级。

图6 孔洞形貌 × 100

(2) 化学成分分析:从材料本体化学元素成分分析中显示的 S 元素含量明显高于标准要求值。S 元素是公认的反球化元素。在油缸铸造过程中, S 元素与作为球化剂的 Mg 元素有限结合反应形成稳定的 MgS 无机物,导致球形石墨在未形成前变异为其他形状。再结合铸造过程中油缸局部位置异常的微观孔洞与石墨退化,降低了材料内部组织致密性,进而降低了该处的位置强度,从而引发贯穿内外孔壁的裂纹,是造成此次油缸渗漏失效的主要原因。

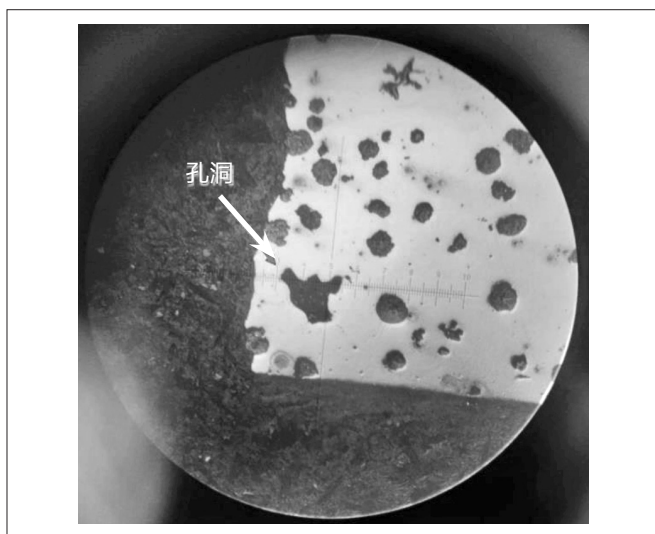
图 7 孔洞形貌 × 100

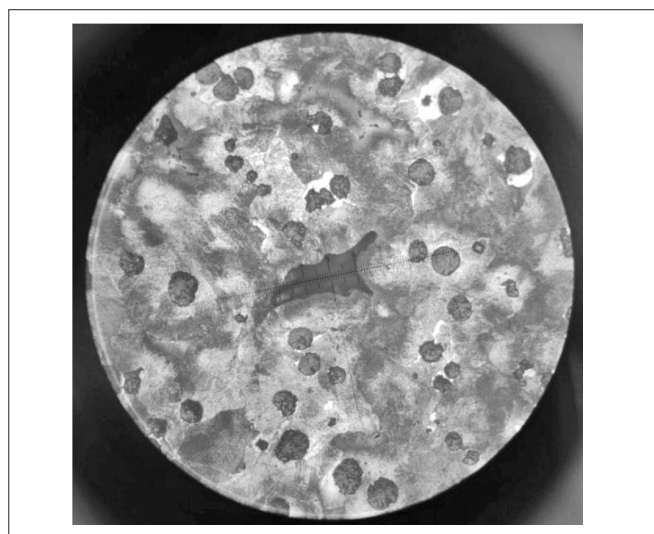
使用3%的硝酸酒精腐蚀后,其断口附近金相组织如图9所示,珠光体含量评级为珠95,碳共晶小于2%,磷共晶小于2%,未见其材料金相组织有明显异常。

图 9 断口附近金相组织 × 100

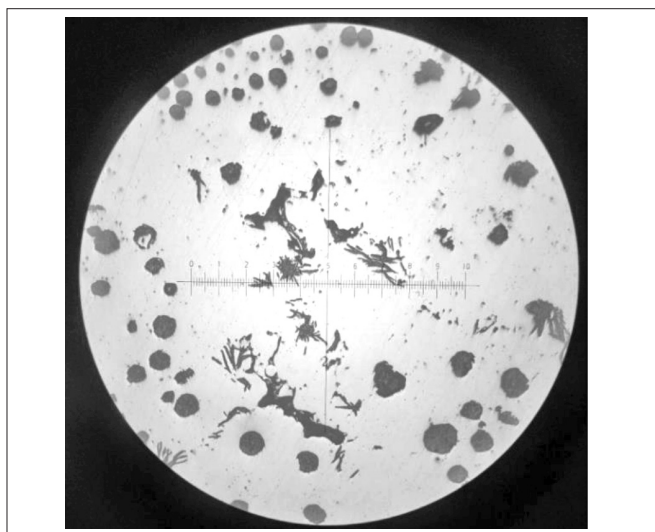
图 8 孔洞与石墨退化 × 100

石墨对金属基体截面削弱作用较小,使得基体比较连续,且在拉伸时引起应力集中的效应明显减弱,因此石墨球化率是提高球墨铸铁综合力学性能的关键指标。分析结果中的石墨退化是指本应通过球化剂和孕育剂的作用转变为球形的石墨由于某些铸造工艺原因导致石墨转变成了片状或蠕虫状等形态。这些形态的石墨将导致铸铁材料对金属基体截面的削弱能力明显下降。意味着将降低铸铁材料的强度,对应力开裂的敏感性大大提高。这是导致油缸渗漏处产生脆性裂纹的关键原因。
