# 一起电梯单边制动器严重失效案例的分析

**摘要:** 本文介绍了一起小区电梯单边制动器磨损严重的案例, 通过对现场的设备的运行情况检查和不同电梯的使用情况对比, 根据国家标准相关要求对已经磨损的制动器存在的问题等进行专项检测。通过对多台电梯制动器进行测试和对比, 分析电梯单边制动器磨损严重的原因, 得出电梯设备在使用环境温度较高时会影响其使用寿命和使用过程中未能适时检查和调整制动力的结论, 并提出了针对性的维修建议。

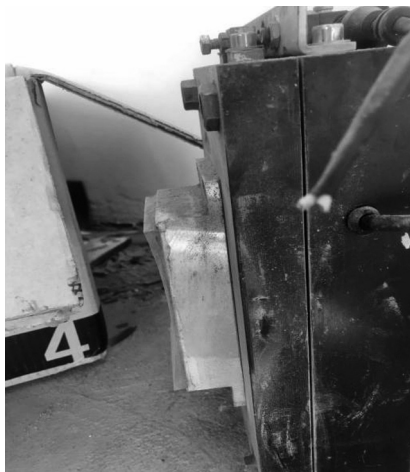
现场发现该小区 14 台电梯, 除了 2 台不经常使用的电梯单边制动器没有明显的磨损外, 其余 12 台电梯都存在不同程度的制动器磨损, 其中有 2 台因制动器闸瓦磨损严重导致抱闸检测开关动作频繁, 当进行制动器检测时, 发现该单边制动器已失效, 严重影响安全, 已经停用。其余电梯急需调整制动器制动力, 或更换制动器。现场情况见图 1。

笔者针对更换下来的两边制动器闸瓦厚度进行对比, 通过对磨损最严重的部位进行测量对比发现, 相对于右边抱闸闸瓦, 左边的抱闸闸瓦(图 1)磨损严重较为明显。另外, 对制动轮也进行了认真仔细的检查, 无明显缺陷制动轮表面无油污, 结构稳定, 工作正常。

图 1 制动器闸瓦磨损严重、粉屑较多

通过正常制停观察, 该制动器闸制动时单边制动器有明显的滞后, 拆解双边制动器, 发现单边制动闸瓦表面因磨损且出现了碳化现象, 硬度增大, 摩擦系数降低。

从检测结果来看,该抱闸的问题主要是制动时抱闸不同步,致使单边抱闸磨损严重,笔者也对其他的电梯进行了检验检测,未发现两边抱闸磨损相差程度较大的情况,基本都在 $0.1\sim 0.3\text{mm}$ ,对此笔者认为,该制动器的磨损与运行次数、运行接触器动作、使用环境等因素有关。

①降低机房温度,改变通风口形式,将原有的玻璃窗改成百叶窗,或在设备间增加空调使得设备在适宜的温度运行。

②加强维保工作,定期检查制动器工作状态,认真检查所有的制动器、继电器、变频器等配件的工作状态,出现单边制动力不足时,应及时调整排查,严重时应更换,对于磨损严重的制动器闸瓦应进行更换。
