# 变换炉进气加热器腐蚀原因分析及解决策略

**摘要:** Shell 粉煤气化联合装置变换炉进气加热器 E2102 多次出现腐蚀内漏, 通过采集腐蚀数据, 结合检修发现的腐蚀现象, 采用腐蚀机理分析, 得出腐蚀内漏成因为强酸性腐蚀, 并提出了解决策略。

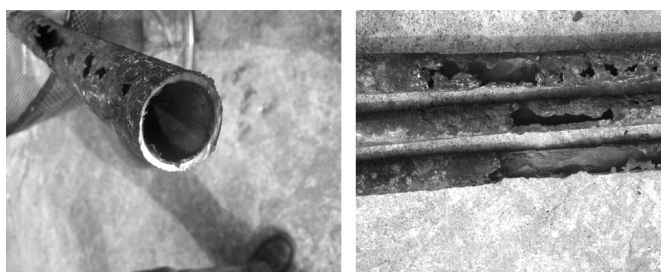
E2102 历经 5 次检修, 3 次设备更新, 均发现腐蚀内漏现象, 如图所示。

图 1 加热器腐蚀内漏外观图

2016 年 7 月检修, 更新换热器结构形式, 并调换物料的管/壳程途径, 以提高变换气进出口温度。因腐蚀现象未改善, 分别于 2018 年 4 月和 2019 年 10 月更新整台设备。2017 年 11 月, 对整台设备的全部列管管壁进行涡流检测, 管子平均壁厚为: 2.14mm, 最小壁厚为: 0.20mm, 管束存在整体腐蚀减薄现象。

变换气侧的入口温度升高,压力升高,易形成露点强酸性条件。且腐蚀集中于变换气出口靠近粗合成气入口管板背面位置,因粗合成气入口温度  $160^\circ\text{C}$ , 靠近管板背侧部分的变换气存在被激冷至  $160^\circ\text{C}$  左右的可能,远低于变换气

$184^\circ\text{C}$  的露点温度。因此,该区域存在露点冷凝,有高浓度酸性凝液析出,使该区域内的换热管外侧极易发生露点腐蚀。

- (1) 对管束及管板升级材质,提高换热管壁厚,适当提高换热管中抗氯离子腐蚀的合金元素,将管束材质从 S32168 改用 Incoloy825,管板位置堆焊 Incoloy825 材料。
- (2) 控制露点温度。提高管程侧进口温度,在  $160^\circ\text{C}$  以上,提高壳程侧进口温度在  $260^\circ\text{C}$  以上,避免饱和态的粗合成气因温降而产生凝液。还应避免过多的开停车,在停车时管程可用  $160^\circ\text{C}$  的 3.2MPa 氮气吹扫,壳程可利用开工加热器对氮气进行升温至  $230^\circ\text{C}$  进行吹扫。
- (3) 进一步降低水气比,使湿酸性环境不易形成。
- (4) 控制上游 Cl 离子含量,减少氯离子腐蚀。
- (5) 增加在线测量露点温度设施,控制变换气中的水含量。
- (6) 增设上游粗合成气进入变换单元粗滤器,已减少积灰产生垢下腐蚀。
