# 浅谈共晶焊接机龙门滑台形位误差分析与改进措施

**摘要:** 龙门滑台是自动化定位设备常用的运动机构, 其特点是占用空间小, 对形位误差敏感。本文在处理分析装配精度问题中分析到误差发生关键因素, 并提出了几点改进思路: 应力释放致组件形位误差是引起工件精度下降主要原因。因此提出更换工作台、龙门立柱的材质以减少工作台变形, 换用铝合金整体原料做减材加工以减少横梁应力及变形发生可能性等整改对策, 以期为同类设备改进提供参考。

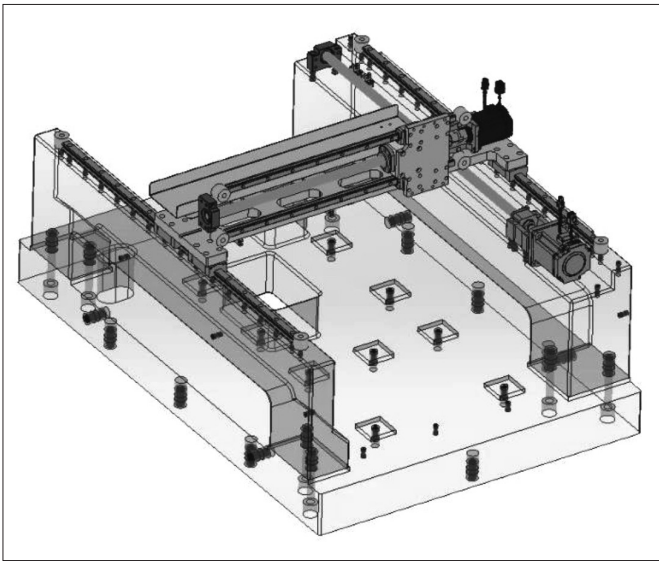
图 3 X、Y 轴龙门滑台组件

天车式龙门滑台对形位误差敏感, 导轨平面度、导轨平行度、横梁的挠曲变形和扭转变形都会影响定位精度和运动特性。试运行中发现存在龙门滑台横梁组件变形问题, 具

(1) 龙门滑台卡死。所采用的预制应力高精度导轨对变形敏感。Y 轴支架以及 X 轴横梁变形, 导致滑台不能精准运动到指定位置, 阻力变大也会引起滚珠丝杠驱动电机过载、运动定位不准;

(4) 导轨精度重调时测量发现, Y 轴 2 条导轨的平面度、平行度都发生了变化。

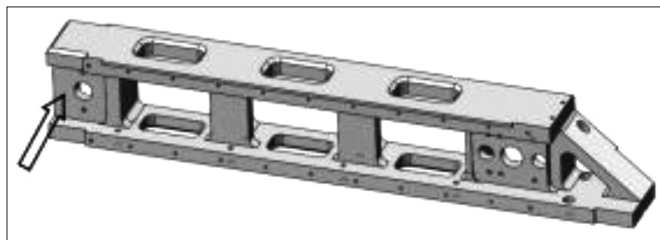
图 4 整体式横梁

初始设计中, 龙门滑台横梁组件由中碳钢制板材焊接后机加工制成。焊接后的组件存在较大应力。在设备使用过程中, 随着时间推移, 横梁组件内部应力释放导致发生扭转和挠曲变形。整机两侧的框架立柱与横梁组成的 Y 轴导轨安装平面同样存在焊接应力释放导致的变形问题。

(3) 使用整体材料加工龙门机构横梁, 如图 4 所示。

可行性评估: 原料已有自然时效。铣削加工会改变原材料原有的内部应力平衡, 粗加工后仍然需要做时效处理, 再进行精加工。此方法成本较高, 预期残余应力和变形量都较低。材料可选用整体的铝合金或中碳钢材料。因工件体积和质量都较小, 优先考虑使用铝合金材料。成品横梁质量轻, 运动惯量小, 对 Y 轴驱动电机的功率要求比较低。同样精度要求下, 铝合金加工成本较中碳钢材料低。

龙门滑台横梁整体加工技术要求: 零件两侧突出小平面精加工 (平面磨) 之前预留加工余量, 喷 120# 砂, 亮黑阳极氧化后精磨, 保证两个面的平面度与平行度。

(2) 使用铝合金整体加工龙门机构横梁，加工后做发黑处理时可起到人工时效作用，可消除加工后内部应力分布变化。再精铣表面即可满足设计要求。此方案优点是运动部分总质量、惯量低，响应速度快，材料成本高。试运行后测量误差在可接受范围内。

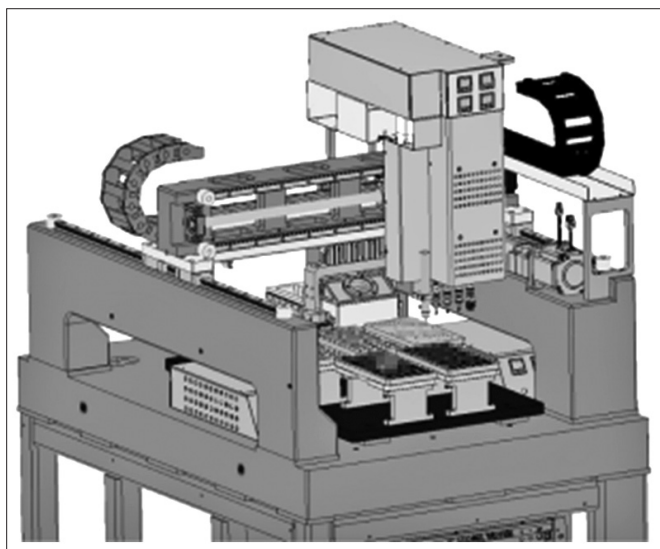
图 5 大理石材质工作台与立柱

初步使用一段时间后测量, 相关变形量几乎可以忽略不计, 评价能满足中长期使用要求, 最终结果还有待于持续

(1) 整机工作台和龙门机构立柱 (Y 轴导轨固定平面) 换用大理石材质, 重新设计装配。

可行性评估: 大理石原料经过长期自然时效, 残余应力和潜在变形量非常小。耐磨性和耐冲击性比较差。整体上评估, 能从根本上解决工作台与龙门机构立柱变形问题。

大理石工作台组件由 3 个大理石构件组合而成, 构件在组装前预留加工余量, 装配后对精度要求高的定位面、Y 轴工作台安装平面进行精磨, 以保证整体使用精度要求。

(1) 整机工作台和龙门机构立柱换用大理石材质, 更换后工作台装配如图 5。
