盘条线缝缺陷产生机理分析

摘要: 对盘条酸洗后表面出现线缝情况进行分析, 通过酸洗表面和金相分析, 查找产生问题的具体原因, 确定为线缝问题是由热轧盘条生产过程中划伤导致, 并对产生的原因提出相应的改善建议。

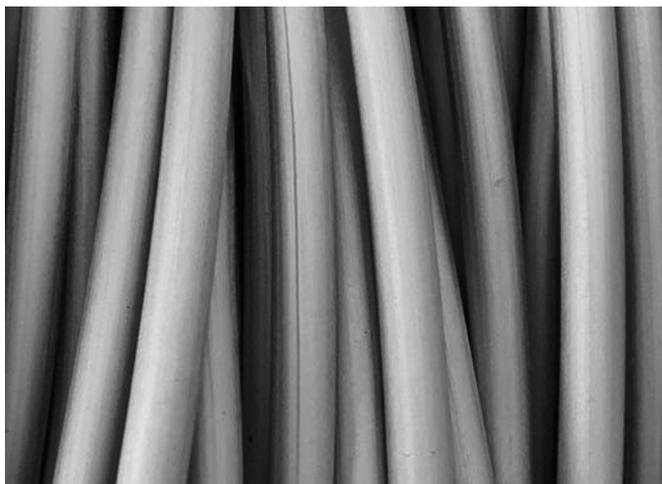
在实际生产过程中, 304 热轧盘条酸洗后, 盘条表面沿轧制方向存在平直或弯曲的细线, 常呈直线型或锯齿型, 部分通长、局部或断续分布, 简称为“线缝”, 其缺陷形貌如图1所示。本文对酸洗后盘条表面出现线性缺陷进行对比和分析, 对生产过程可能造成线缝的环节进行排查, 利用科学的实验分析方法, 确定了304 热轧盘条线缝的形成原因, 并采取有效的控制手段, 以改善质量问题, 达到用户的要求。

图1 304 不锈钢盘条酸洗表面缺陷: 线缝宏观形态

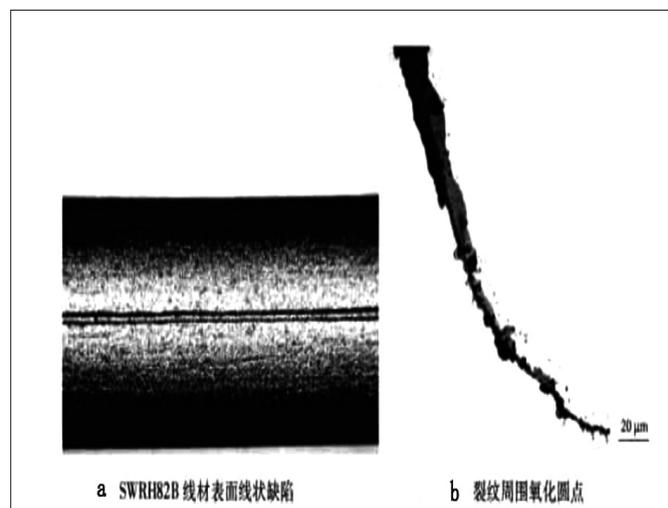
图2 裂纹

盘条表面线状缺陷呈裂纹形态向内延伸，表面附近有严重的氧化脱碳，这样重度的氧化与脱碳只能在加热炉内的环境条件下发生，说明该缺陷来源于连铸坯表面纵裂纹（如图2所示）。

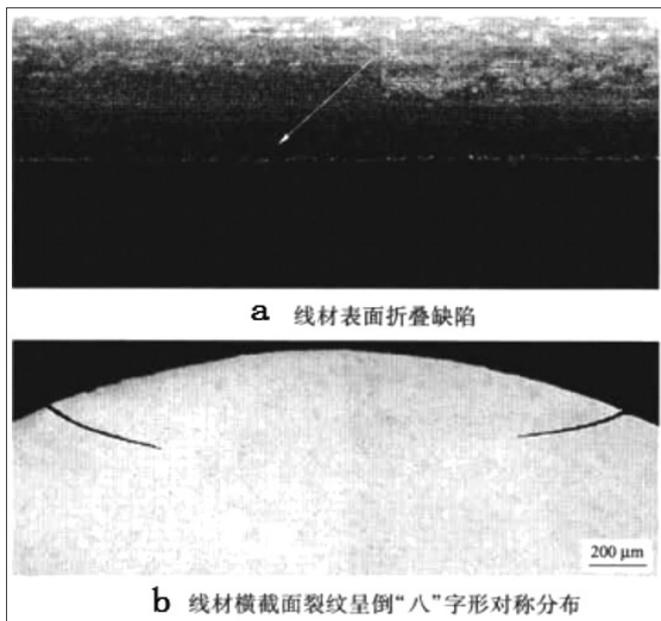
图3 折叠

缺陷在线材横截面上呈倒“八”字形裂纹对称分布，这是线材上的耳子在后续道次轧制中被压而形成的折叠缺陷（如图3所示）。

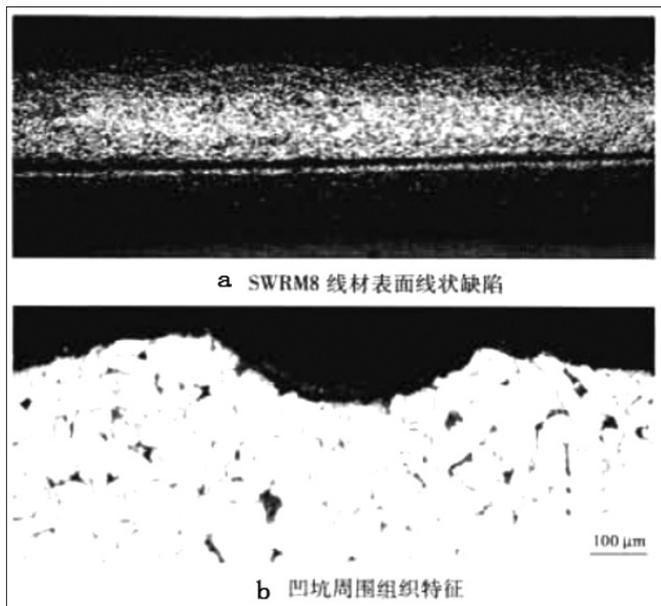
图4 划伤

线材表面线状缺陷底部圆滑，周围无氧化脱碳和流变特征，说明缺陷是热轧过程奥氏体相变之前中产生的热划伤（如图4所示）。

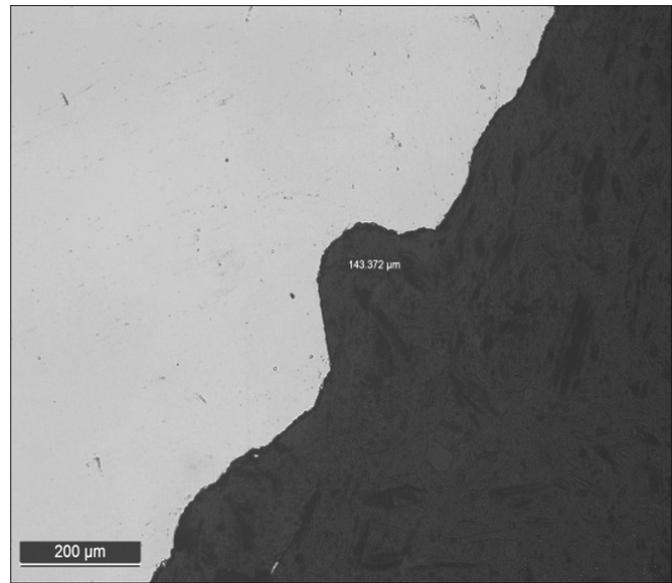
线缝缺陷位置呈现凹坑形态，深度 $143.3\mu\text{m}$ ，凹坑底部较钝，周围组织与正常部位相同，无夹杂。（如图5所示）。

图5 线缝横截面微观形貌

伸，因此线缝不是裂纹。而折叠横截面状态为呈倒“八”字形裂纹，裂纹根部与金属基体相连接，缝隙与线材表面倾斜呈一定的角度，所以线缝也不是折叠。线缝横截面微观形貌与划伤一致，都为凹坑形态可见沟底，因此判断线缝缺陷是由于轧制过程中划伤导致。有关研究表明：划伤是由于线材被尖锐的物体划过，导致表面像沟一样沿着纵向延伸，一般呈直线状、深浅程度不定、断续或连续的分布在盘条表面的划痕，与盘条表面垂直的“u”形缺陷，该类缺陷低倍下观察划伤的底部是圆滑的，高倍下观察划伤的底部也是圆滑的，盘条表面酸洗观察主要表现为通长（或者局部较长）单道或者多道密集黑线。由此，更进一步确定了线缝是热轧过程中划伤导致。

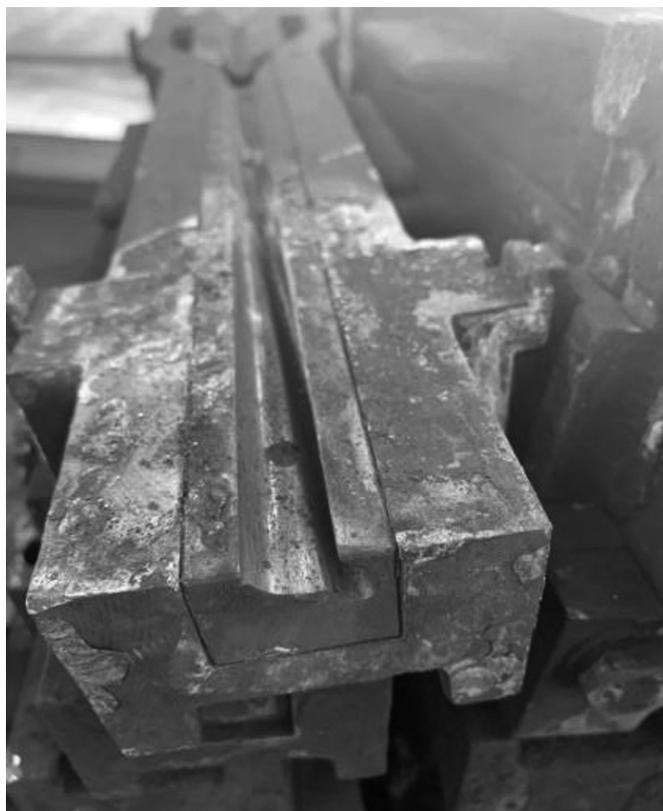
图6 导槽

K1精轧机成品辊以后首先通过导槽，通过检查发现，部分导槽在轧制过程中磨损非常严重，存在严重跑偏现象。这就导致盘条在高速轧制过程中，表面会与导槽剧烈摩擦，从而导致表面划伤的产生。（如图6所示）

了解线缝产生的原因后,结合高速线材生产特性和设备状态,可采取以下管控措施方法:一是加强对导槽、导卫水箱的检查 and 清理,设备磨损严重时,应及时进行更换;二是在轧制过程中,采取合适的轧制张力,防止吐丝机导卫处发生打火花现象;三是生产发现产品表面出现划伤缺陷时,需及时排查设备情况,确保盘条表面质量情况。

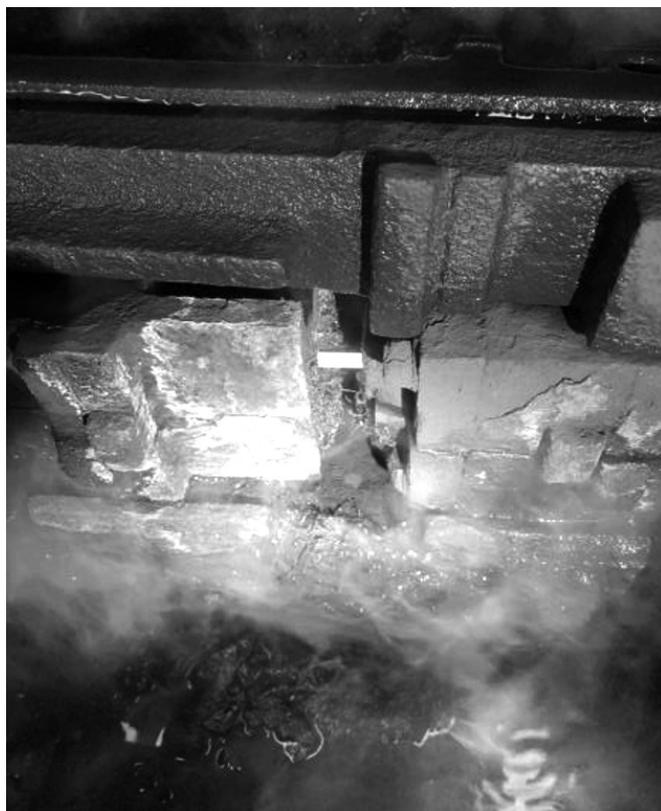
图7 水箱内部

在出口段前水箱检查中，也发现了严重的划伤现象，水箱内盘条与导槽头尾空隙处，发现有大量的细丝。（如图7所示）
