# 高线吐丝机吐丝锥裂纹修复工艺探究

彭正刚 黄开乐

(广西钢铁集团有限公司棒线厂 广西 防城港 538003)

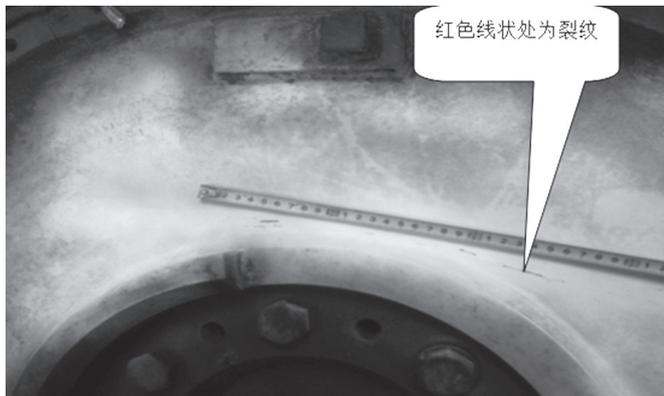
根据以往经验,采取激光熔覆法是修复该类重要零部件较为合理的方式,可以最大程度的保证被修复工件在焊接过程中变形最小。后采取激光熔覆对吐丝锥裂纹进行修复。经激光熔覆后从表面看原裂纹已消除,为确定其内部组织状况,进行探伤检测,发现在激光熔覆部位存在间断的长度不等的裂纹(见图 1),说明经激光熔覆修复后原裂纹没有得到完全消除。

图 1 激光熔覆后的吐丝锥原裂纹处表面的探伤状况

由于采取激光熔覆法并没有完全消除原裂纹,经查相关资料分析原因主要是激光熔覆材料和吐丝锥本体材料的不相容性所致,激光熔覆材料与碳钢、不锈钢等基材有较好的适应性,能获得氧化物含量低、气孔率小的熔覆层,但对

于含硫钢,由于硫的存在,在交界面处易形成低熔点的脆性物相,使得熔覆层易于剥落脆裂,而经后继对吐丝锥本体材质的检测发现,其中就含有硫的成分,鉴于上述原因,需对修复焊接材料和工艺进行相应改进。

选择任意一面作为先焊接的一面，根据着色探伤的情况，采用砂轮打磨，将激光熔敷的焊道以及焊道附近产生裂纹的金属打磨掉，按照“U”坡口进行打磨，打磨深度约为板厚的2/3。打磨后进行着色探伤，保证“U”坡口的底部以及侧壁等全部打磨面无裂纹，否则继续磨深或磨宽。坡口两侧约20mm范围内磨去氧化铁皮，露出金属光泽。

焊前将坡口及其两侧各100mm范围内进行焊前预热，预热温度为50~70℃。打底焊采用φ3.2mm焊条，采用短弧小电流小摆动焊接，保持正常焊接速度，不宜大幅摆动焊接。采用φ3.2mm焊条焊接2层后，再采用φ4.0mm焊条进行焊接，采用短弧小摆动焊接，保持正常焊接电流和焊接速度。每道焊接的道间温度保持为50~70℃。每道焊道焊完后，使用小铁锤轻微锤击坡口两侧，以降低焊接应力。

后焊接面根据着色探伤的情况，采用砂轮打磨，将激光熔敷的焊道以及焊道附近产生裂纹的金属打磨掉，按照“U”坡口进行打磨，首次打磨深度约为板厚的1/2。打磨后进行着色探伤，保证“U”坡口的底部以及侧壁等全部打磨面无焊接裂纹，否则继续磨深或磨宽。坡口两侧约20mm磨去氧化铁皮，露出金属光泽。

焊前将坡口及其两侧各100mm范围内进行焊前预热，预热温度为50~70℃。打底焊采用φ3.2mm焊条，采用短弧小摆动焊接，保持正常焊接电流和焊接速度，不宜大幅摆动焊接。采用φ3.2mm焊条焊接1层后，再采用φ4.0mm焊条进行焊接，采用短弧小摆动焊接，保持正常焊接电流和焊接速度。每道焊接的道间温度保持为50~70℃。每道焊道焊完后，使用小铁锤轻微锤击坡口两侧，以降低焊接应力。

焊后工件与框架整体退火，采用消应力低温退火，退火温度为150°，保温2.5h后，在炉中缓慢冷却至常温，时间约6h。
