冷轧连退带钢白斑缺陷形成机理与控制措施分析

刘耀军  
( 河钢唐钢高强汽车板有限公司 河北 唐山 063000 )

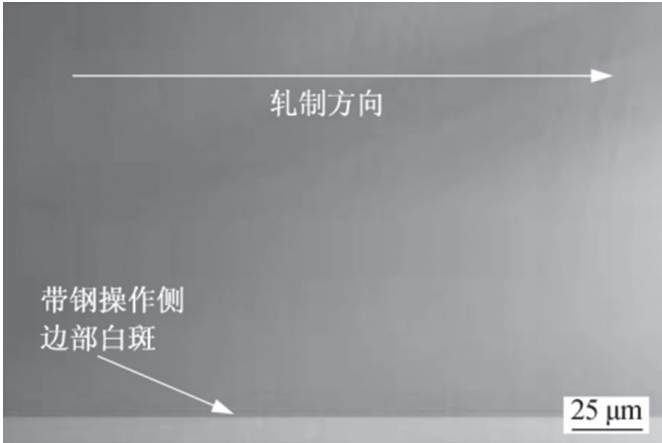
图 1 乳化液“白斑”缺陷形态及分部

带钢经轧机轧制后并未出现“白斑”，经退火炉后才显现。乳化液残留造成的“白斑”多发生于带钢上下表面的边部，条状且连续出现在整卷带钢。如图 1 所示，“白斑”缺陷位于带钢边部 20mm 位置，且上下表面均存在，表面轻微发黄。“白斑”缺陷在显微镜下与合格带钢表面形貌对比发现缺陷区域分布有片状、形态不规则的黑色斑点，整体呈“麻窝”状。缺陷部位取样经 X 射线能谱分析可发现带钢表面的 C、O 元素含量明显高于合格带钢表面。

由此可见，轧制后的带钢表面 C、O 元素残留较高多是由于带钢在进入退火炉前在清洗工艺中局部清洗不彻底造成。残留的乳化液在退火炉内高温还原条件下发生裂解碳

化，C 元素残留在板材表面，H、O 元素挥发。别一方面，带钢经酸洗工艺后，乳化液内存在少量氯离子，碱洗过程中，OH—与 Fe 在电解及氯离子的催化作用下发生反应生成 Fe(OH)2，因此样品中的 O 元素含量较高，这也是“白斑”轻微发黄的原因。

(1)造成 A 类“白斑”缺陷的原因主要是带钢表面的浮化液残留未清洗彻底。停车检修时应重点对清洗段设备进行排查：检查挤干辊、刷辊磨损情况；检查挤干辊压下量及气缸压力是否正常。在本案例中，经查发现 2# 漂洗挤干辊上辊驱动侧磨损严重，造成局部辊隙较大。通过测量“白斑”缺陷所处位置与挤干辊磨损部位一致。同时，检查挤干辊气缸压力时发现压力设定过大，加剧了挤干辊的磨损。调节气缸压力，更换该对挤干辊后，“白斑”缺陷消除。

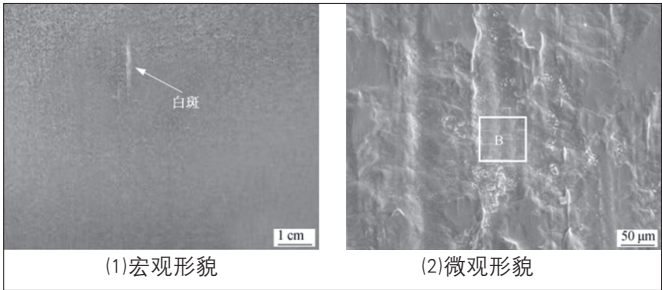
图 2 辊面脱胶类“白斑”缺陷形貌

该类“白斑”缺陷呈周期性出现在带钢表面，横向位置无规律，呈水滴状，存在压入延伸迹象，图 2 所示。显微镜下局部呈“橘皮”形态，能够观察到黑色片状物残留。缺陷部位取样经 X 射线能谱分析可发现带钢表面的 C、O 元素含量明显高于合格带钢表面，如表 2 所示。

由以上数据并结合有关参考文献推断，这类“白斑”缺陷是因板材表面附着的有机异物经退火炉高温碳化形成。

在冷轧全工艺流程中，所用胶辊较多，辊面衬胶脱落后随带钢一起进入到轧机，在轧制力的作用下镶入带钢表面。当带钢进入到热火炉内，在高温与还原作用下，表面胶质物碳化，剥离后形成“橘皮”状表面，便在带钢表面留下少量 C、O 元素。

(2)对于辊面脱胶造成的“白斑”缺陷，应加强全流程生产线各种辊子管理，细化辊子的更换周期，加强点检和维护，以防胶层老化、脱落。

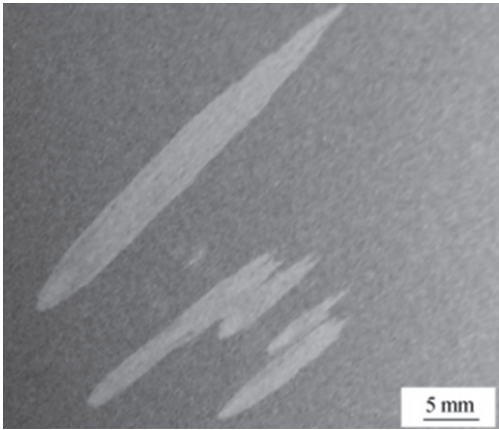
图 3 氧化铁残留“白斑”缺陷

此类缺陷通常呈片状或点状，没有固定位置，无明显规律，如图 3 所示。显微镜下可发现带钢表面组织被破坏。经 X 射线能谱分析未发现带钢表面残留除铁元素以外的其他元素。

该类型“白斑”缺陷形成机理为：热轧卷原料在酸洗工艺过程中，表面的氧化铁皮未彻底去除，带有氧化铁皮的酸洗板经轧制后，氧化铁皮被压入到表面组织，进入到退火炉后被还原气份还原，O 元素被去除后只留下残余的 Fe 杂乱无章地分布在带钢表面，从而呈现出“白斑”缺陷。

(3)对于氧化铁残留类“白斑”缺陷，在热轧工序中可提高高压水除鳞压力，降低钢卷的卷取温度，以减少原料的氧化铁皮厚度；酸洗时可提高酸液浓度和温度，以提高酸洗能力，避免氧化铁残留。
