# 浅析高炉荒煤气管道开裂原因

许家祥 张强 韩胜利  
(日照钢铁有限公司 山东 日照 276800)

**摘要:** 本文首先对高炉布袋荒煤气管道开裂的危害进行分析,阐述了管道开裂煤气泄漏的危害,重点分析了煤气管道发生开裂的主要原因,最后,提出了煤气管道焊接要求和预防煤气管道开裂的措施。

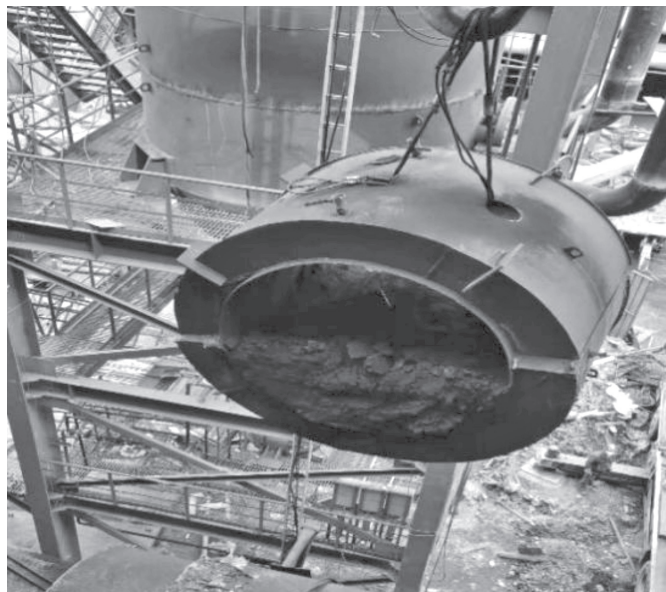
由于管道中下部积灰(见图 1),管道与荒煤气隔绝、管道不会因荒煤气温度骤然升高而发生发热膨胀,反而造成因天气温度降低、中下部管道会因温度降低而发生收缩。中上部因没有积灰隔绝,管壁受到荒煤气温度升高而膨胀。造成整根管道因上部与下部膨胀量不同、发生管道中间向上拱起现象,管托失去支撑作用、管道焊缝承受不了管道自

身热膨胀量不同产生的内应力,加上荒煤气管道自身重量、管道内部积灰重量、各箱体连接支管等限制了管道的变形,最终导致管道焊缝被管道自身的热膨胀而拉裂。

图 1 管道中下部积灰

探讨补偿器采用法兰与荒煤气管道连接, 荒煤气管道分段制作、管道和弯头端部焊接法兰进行组装的可行性。荒煤气管道内部安装导流叶片引导煤气在管道内部的气体流向, 改善管道下部积灰现象发生。

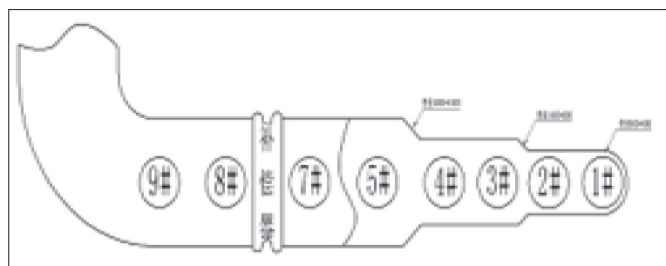
在 4# 箱体主管道与变径连接焊缝处、配合(见图 2),为此,做进一步分析说明:

图 2 4# 箱体主管道与变径连接焊缝处易发生开裂

(1) 荒煤气管道在 7# 支管与 8# 支管之间设置了 1 台大拉杆波纹补偿器, 9# 支管处紧邻南侧大弯头, 荒煤气管道 7# 支管至大弯头区间的热膨胀变形应力被补偿器吸收, 所以管道南侧开裂并不多见;

(2) 荒煤气管道 1#-7# 支管区间总长度在 30m、区间

没有设置补偿器, 由于 4# 支管位置处于 1#-7# 箱体中间位置, 荒煤气管道焊缝承受热膨胀变形应力最大, 是荒煤气管道开裂多集中于 4# 支管处的主要原因;

(3) 荒煤气管道在 4# 支管处设置管道变径一个, 管道变径为自制拼接而成, 焊缝聚集焊接应力增大, 是荒煤气管道焊缝开裂的又一主要原因;

(4) 荒煤气管道变径处、荒煤气聚集流动使温度变化更为明显、导致管道热膨胀量增加, 是造成管道变径处开裂的次要原因。

在荒总管 4# 支管处设置一台大拉杆补偿器来弥补荒总管 1#-7# 支管区间的热膨胀应力变化所导致的管道焊缝开裂, 新增补偿器的补偿量  $= 0.01\text{mm} \times \text{荒煤气峰值温度} \times \text{荒煤气总管长度} - \text{在线补偿器补偿量}$ 。

管道变径优先使用热成型过渡变径或者使用圆锥体卷管变径, 避免使用拼接管道变径, 减少管道变径处的焊接应力聚集。

管道接头采用搭接方法施工时、焊脚高度与管道母材厚度相当、焊缝应饱满不得有焊接缺陷、焊缝焊接完成后对焊缝进行焊接加强板、增加焊缝焊接强度。
