# 某风力发电机组螺栓断裂原因试验分析

**摘要:** 某风电场安装 1.5 MW 风力发电机组 33 台, 运行 3 年后, 叶片连接螺栓频繁发生断裂。为了更好地了解原因, 风电场通过化学成分分析、金相分析及断口分析等方法, 对其中一台风力发电机组的叶片连接螺栓断裂原因进行了分析。结果表明: 断裂螺栓的组织性能试验结果正常, 断面干净、有少量附着物, 断口有明显平行弧线, 由源区向终端区扩展, 呈现典型的疲劳特征, 可判断断口的形成是疲劳所致。

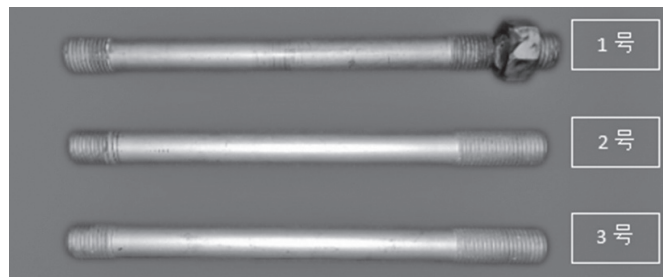
图 1 试验螺栓宏观形貌

螺栓断裂位置在螺牙底部, 如图 1 中 1 号所示。具体断口的宏观观察将在后面断口分析中详述; 2 号和 3 号 2 根完整螺栓表面均未见毛刺、凹陷、锈蚀、裂纹等缺陷。

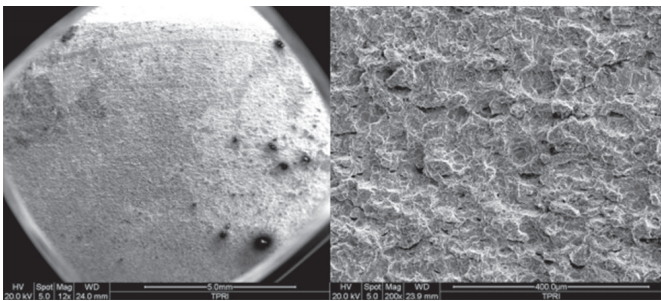
图 2 低倍形貌和高倍形貌  
疑为后期运输、加工污染所致。

用 Fei Quanta 400HV 型扫描电子显微镜对断口进行微观形貌观察。对断口表面清洗后，断口形貌如图 2 所示，可以看到断口低倍下有明显平行弧线，由源区向终断区扩展。

用 Fei Quanta 400HV 型扫描电子显微镜和 EDAX 能谱仪对断口上源区的垢层进行微区成分的半定量分析。由能谱结果可以看出：断口上主要是 Fe 的氧化物，少量的 S、Na

断裂螺柱的组织性能试验结果正常，断面干净、有少量附着物，断口有明显平行弧线，由源区向终断区扩展，呈现典型的疲劳特征，可判断断口的形成是疲劳所致。螺牙底部本身就是应力集中区域，容易萌生裂纹源，在较大循环载荷作用下易形成疲劳裂纹，并逐渐扩展直至断裂。建议控制好叶片的装配工艺，检修时注意检查螺栓是否松动。
