# 航空发动机压气机整流器叶片疲劳裂纹的渗透检测探究

(中国航发四川燃气涡轮研究院 四川 绵阳 621010)

**摘要:** 航空发动机试验研究阶段, 压气机整流器叶片根部出现疲劳裂纹, 但裂纹在多次检测后, 检测重复性差。通过对叶片结构、表面状况、试验情况进行分析, 明确了缺陷检测重复性差的原因。通过比较试验法, 改进并确定了最优的渗透检测工艺, 并在后续整流器叶片检测过程中取得良好的检测效果。

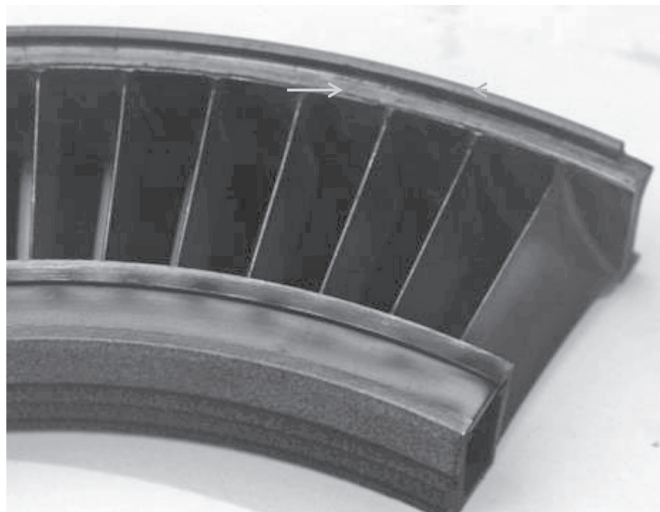
图1 压气机整流器

叶片整体结构如图1所示。该压气机整流器材料为马氏体不锈钢 1Cr11Ni2W2MoV, 叶片采用精锻和机加工工艺方法, 叶片上缘板之间、叶片与内环之间采用整环真空钎焊而成。内环喷有耐磨涂层, 涂层为松孔性材料。在阶段性试车后, 压气机整流器整体变色并附着油污。

很高, 但是发生裂纹故障后, 对其叶片断口部位进行失效分析, 发现裂纹起源于焊缝区, 是疲劳裂纹; 同时, 叶片与焊接材料之间的硬度差异很大, 在焊接过程中会因结构变形约束产生局部应力, 因此根部焊缝部位是检测过程中应着重关注的部位。

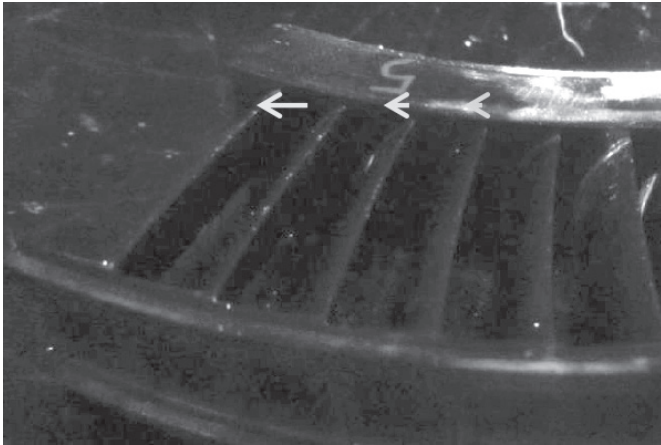
图 2 水洗工艺

整流器叶片厚度较薄, 厚度在 50 $\mu$ m 以下, 属于薄壁件, 如果是穿透性裂纹, 采用水洗型渗透检测, 在手工清洗时, 非常容易发生过清洗, 导致穿透性裂纹易发生漏检。

按改进后工艺对整流器进行检测，对照组 1：水洗与后乳化对比，都采用刷涂，其余工艺参数一致，检测前后对比效果如图 2、图 3 所示，红色箭头所示穿透性裂纹采用水洗检测工艺，未检测出来，发生了漏检。

(1) 改变检测方法。针对薄壁件穿透型裂纹，采用后乳化型渗透检测方法，则穿透型裂纹缺陷不易发生漏检。
