# 压缩机轴承温度偏高的分析与处理

**摘要:**某石化公司离心压缩机组C3201检修开机后,轴承温度呈现一定程度的跳动上涨现象,在排除仪表探头故障、轴承本体缺陷、工艺操作负荷等原因后,判断故障原因为润滑油在轴瓦表面形成润滑油漆膜,影响轴承润滑,导致温度升高、跳动。在采用了静电吸附+离子交换树脂吸附专用除漆膜滤油机滤油后,轴承温度跳动升高的问题得到了有效的解决。

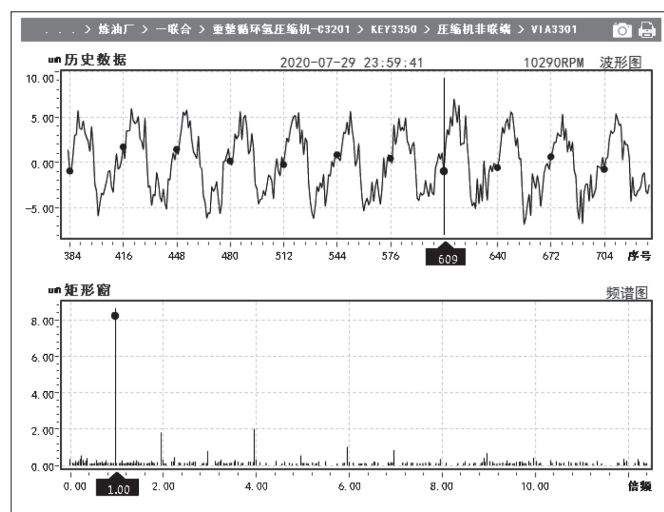
图 8 振动波形频谱图

查看 SG8000 系统温度跳动时轴承振动同步变化图谱,波形毛糙、不稳定、有轻微削波;以一倍频为主;相位短时间内变化后可回到原位;轴心轨迹呈明显的“8”字交叉形。通过以上现象综合分析,发生异常故障的原因也明显指向了转子动静部位摩擦。

因此,判断轴瓦表面产生漆膜导致动静部位摩擦是压缩机轴承温度跳动的直接原因。

找准故障原因后,2020 年 9 月 2 日安装除漆膜专用滤油机对压缩机油箱润滑油进行旁路过滤净化。仅一个月后,压缩机所有径向轴承温度全部趋于稳定,没有再次发生温度大幅跳动情况,说明润滑油中溶解性和非溶解性油泥、胶状杂质,以及轴瓦表面产生的漆膜已经得到有效清除,轴承润滑恢复正常。
