# 一种车用汽油涡轮增压器断轴问题的分析与解决

赵仕云 周华 张建波  
(芜湖埃科泰克动力总成有限公司 安徽 芜湖 241000)

**摘要:** 随着人们对汽车要求的不断提高,涡轮增压发动机逐渐成为车辆的标配,特别是乘用车。本文对某汽油机涡轮增压器断轴的原因进行了深入地调查与分析,找出其根本原因是增压器端面全跳动超差、增压器轴心轨迹超差以及焊接异物进入增压器腔体内部导致了产品失效,据此提出了解决问题的方法,为今后增压器出现类似问题提供了一种可以借鉴的分析和解决问题的方法。

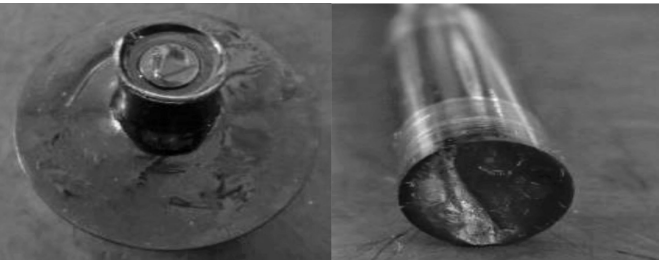
图2 增压器转子轴断裂图

某款车用汽油涡轮增压发动机在台架试验中出现2例增压器失效故障。第一台涡轮增压器经过磨合试验后继续性能试验。在1750rpm@WOT工况下发动机功率扭矩由370N·m突降到335N·m,曲线压力+1.20kPa。另一台涡轮增压器经过5.5hs磨合试验后,在4500rpm@WOT工况下增压压力突然下降。

拆卸增压器后发现涡轮增压器涡轮叶轮破损,增压器转子轴断裂,如图2所示。

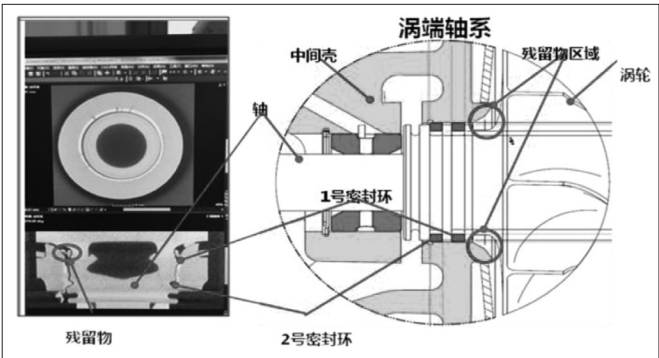
图 3 腔体内焊渣图

环槽涡端端面全跳动进行检测,得到了制造过程能力指标如图 3 所示。从检测结果来看,增压器涡端焊接总成的环面全跳动制程能力稳定性较差,无法满足产品焊接过程质量控制要求。

检查焊接槽时发现里面有异物出现,通过放大镜观察焊接槽后发现异物是焊渣残留。检查焊接工艺后发现焊接工装保护套高度较低,没有完全将密封环槽保护在工装内,从而导致在焊接过程中,焊接残渣可能进入焊接槽内。

(1) 优化增压器端面焊接夹具,严格控制焊接端面跳动稳定性。

(2) 优化工装设计,加高孔口,遮挡密封槽,避免焊渣进入。

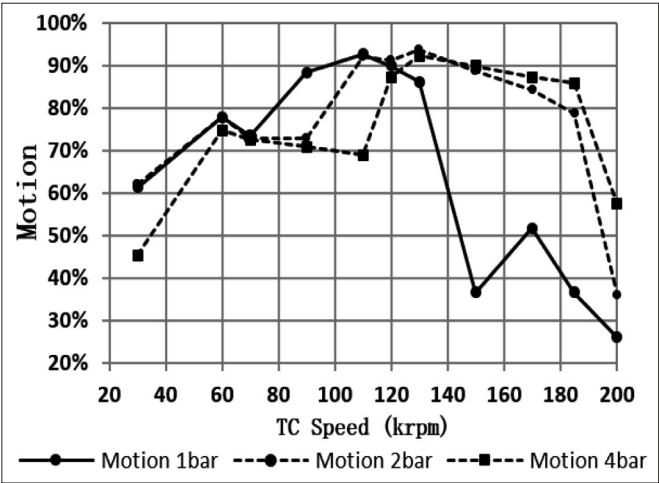
图 4 150℃时轴心轨迹测试图

本涡轮增压器最高油温是 150℃,所以我们对轴心轨迹在 150℃进行了轴心轨迹测试,结果如图 4 所示。根据测量结果来看,极限样件轴摆跳动超过 80%,已经超出规范要求,轴系有失稳风险。这将会破坏轴、密封环、中间体及浮动轴承等零件之间的油膜,进而产生轴磨损、断裂等后果。

(3) 为了提高增压器轴心稳定性,根据轴心轨迹试验结果,对浮动轴承内径尺寸进行严格控制。

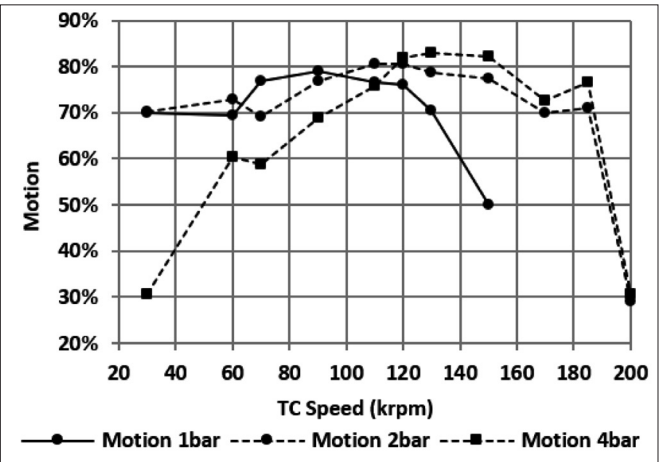
图 5 150℃时优化后轴心轨迹测试图

基于上述措施对轴心轨迹进行优化后,同时对于优化后的轴心轨迹进行了测试,试验结果如图 5 所示。

根据优化后的试验结果来看,轴心轨迹满足增压器器设计规范要求。
