# 红叶二级电厂 1B 主变外壳接地电流过大现象分析及处理

**摘要** 本文介绍了1B主变外壳接地电流过大现象分析处理,对现象进行了仔细认真的分析,找到了原因,提出了解决方法,并试验了几种方法,使问题得到较好的解决。

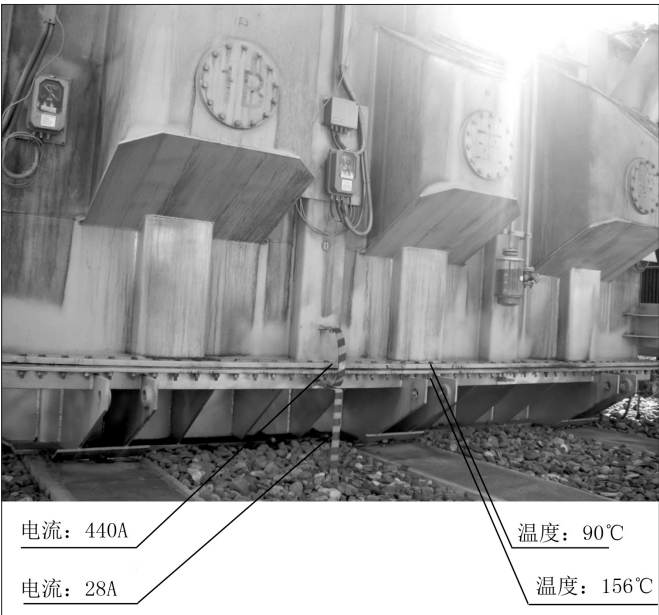
图 1 1B 接地点示意图

1B主变为三圈变压器,在额定负荷运行时漏磁较大,通过油箱壁、绝缘油、上下油箱接合面的螺栓形成回路,在上下油箱接合面上产生感应电势。由于各接地连接线的接触电阻及导体本身电阻不同,再加上电站接地网电阻偏大,使得主变钟罩、基座外壳与地不是绝对的等电位。感应电势虽小(0.38V),但在低电阻导体上产生的电流却很大。一部分电流通过两处接地引下线汇入接地网,一部分电流通过螺栓和主变基座汇入接地网。

关于我公司供贵公司红叶二级电站1B存在外壳接地电流过大,个别箱沿螺栓温度过高现象,经我公司技术专家认真分析,认为是由变压器自身的漏磁对变压器箱壁的铜屏蔽形成涡流影响造成的,建议可改变该变压器上、下节油箱接地的位置,并对箱沿螺栓进行绝缘处理以消除上述现象。(如图1所示)

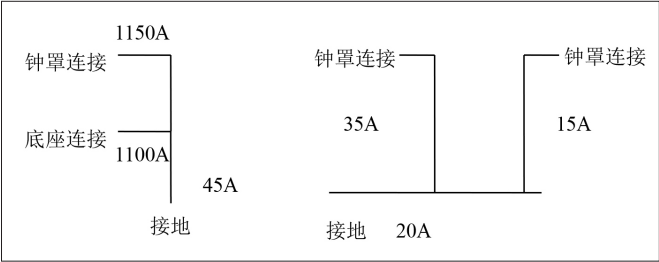
图 2 示意图

用绝缘材料将温度超过 100℃ 的螺栓与钟罩、底座绝缘，使其电流发生分散、转移。随着绝缘螺栓数的增加，测量发现钟罩、底座间连接引线电流开始大幅度增大，引线对地泄放电流有适当增加，当绝缘螺母数达 11 个时，钟罩、底座间连接引线电流达 1150A 左右，对地泄放电流 45A 左右。（如图 2 A 所示）

为了降低钟罩、底座间连接引线电流，在 1B 高压侧钟罩连接螺母上加装两根扁铁并联接地，测量电流：钟罩、底座间连接引线电流 1140A 左右，基本无变化；两根并联接地扁铁电流分别为 35A、15A 左右；接地扁铁对地泄放电流 20A 左右。（如图 2 B 所示）

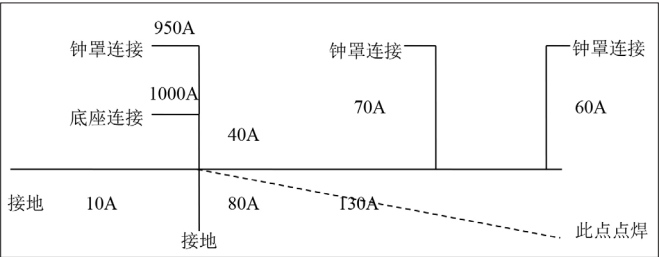
图 3 示意图

进一步将新加装接地扁铁引下线与原接地引下线点焊连接，测量电流：钟罩、底座间连接引线电流从 1150A 左右降至 950A 左右，有较大下降；两根并联接地扁铁电流分别

为 70A 左右、60A 左右。（图 3 所示）。再增加第三根接地扁铁时发现流过原底座连接线电流增、温度升高，因此将第三根接地扁铁取消。

经过图 2、图 3 处理并结合各部电流，初步分析 1B 主变磁屏蔽故障，漏磁在主变外壳产生感生电势引起涡流，通过接地扁铁与螺母间，螺母与螺母间形成了环流，而对地泄放电流经测量很小。为了控制各部温度不致太高，处理情况如图 3，包括对温度过高螺母绝缘 11 个。将接地引线电流控制在 1000A 左右，引线温度控制在 70 度以下，各部连接螺母温度控制在 90 度以下。
