# 宁朗水电站 #1 机组上导摆度超标故障频发原因分析及处理

**摘要:** 宁朗水电站 #1 机组投产后因上导摆度反复超标进行过三次检修处理, 经过一系列的原因分析、故障排查, 找出引起该机组上导摆度超标的原因是机组在运行过程中水平发生了恶化, 其根源是推力瓦托盘与抗重螺栓接触不良, 检修处理后彻底解决了该机组上导摆度超标的故障。推力瓦托盘与抗重螺栓接触不良引起机组上导摆度超标的案例实属罕见, 具有一定的代表性, 可为检修人员分析解决该类故障提供一个新的线索。

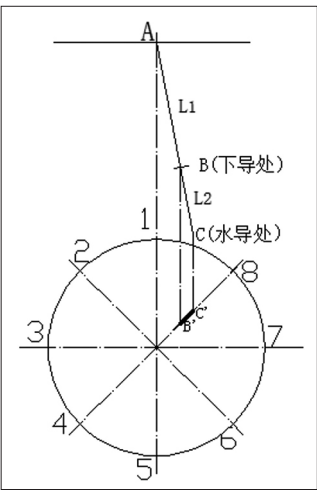
图 1 轴线倾斜示意图

下导绝对摆度：  
0.27mm>0.25mm/m（下导处绝对摆度最大允许值）

下导相对摆度：  
 $\frac{\Phi_{ba}}{L_1} = \frac{0.09}{4.35} = 0.02 \text{ m/m}$   
 $\text{m}<0.03\text{mm/m}$ （下导相对摆度最大允许值）

水导绝对摆度：  
0.32mm<0.35mm/m（水导处绝对摆度最大允许值）

水导相对摆度：  
 $\frac{\Phi_{ca}}{L_1+L_2} = \frac{0.19}{8.55} = 0.02 \text{ m/m}$   
 $\text{m}<0.05\text{mm/m}$ （水导处相对摆度最大允许值）

可以看出，虽然下导绝对摆度超过国标允许值、水导绝对摆度已接近国标最大允许值，但是下导、水导相对摆度却合格，结合轴线倾斜示意图看，说明轴线“直线度”并无问题。

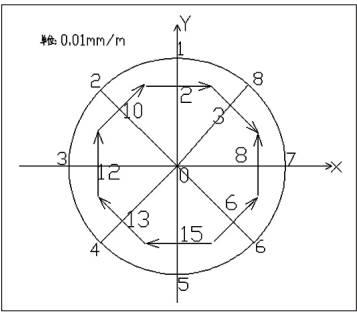
图 2 机组原始旋转水平

盘车时，在推力头上端放置和像水平仪测得的旋转水平（见图 2）。可以看出，镜板水平度变化很大，最大偏差达 0.15mm/m，严重超过国标 0.02mm/m。

经过轴线、水平检查分析，可基本判断为摆度增大是水平恶化导致。

处理后，粗调镜板水平后进行盘车，盘车测量镜板旋转水平后进行精调，直至镜板旋转水平达到 0.02mm/m，水平调整好后，轴系的绝对摆度也就合格了。

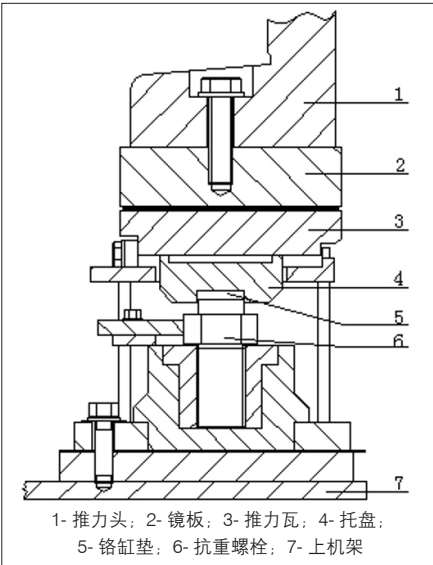
图 3 推力轴承结构图

如此大的变化呢？前两次检修均能将镜板水平调整合格，初步排除镜板发生变形的可能。考虑前两次处理均认为是推力头与镜板连接螺栓松动导致水平发生变化，未对镜板支撑部件进行深入检查，决定对镜板的支撑部件进行重点检查，推力轴承结构图（见图 3）。

将转子顶起用风闸锁死使镜板与推力瓦脱开，用力推推力瓦外侧发现瓦不能灵活晃动，取出推力瓦检查氟塑料面无异常，但瓦背与托盘接触的面有明显凹槽，凹槽深度且不均匀，说明瓦与托盘之间有相对移动；取托盘时，发现 8 个托盘与抗重螺栓顶部均卡死，用撬棍才能将其撬动取出，

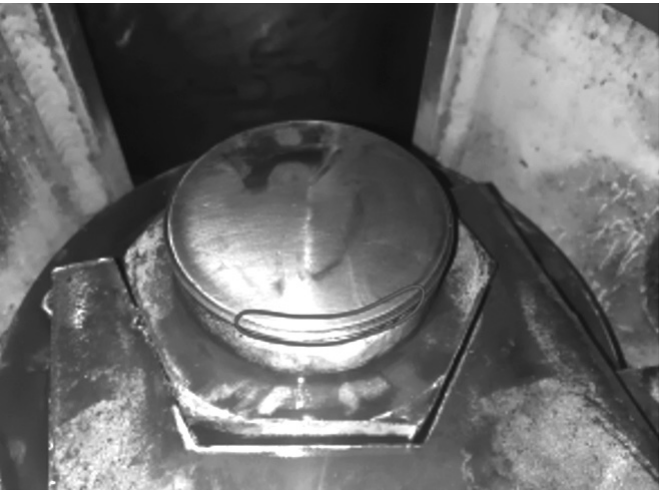
图 4 抗重螺栓球面边缘塌陷

取出托盘后发现 8 个抗重螺栓顶部球面边缘均有不同程度的塌陷，最严重的纵深 2mm、径深 1mm（见图 4）。

托盘底槽内的铬钢垫能自由转动，但 8 个铬钢垫均无受力痕迹，测量抗重螺栓外径为 97mm，托盘底槽的内径为

96mm，螺栓外径比托盘底槽内径大 1mm，可以看出安装时抗重螺栓顶部未进行过打磨处理，导致抗重螺栓顶端未能完全进入槽内与铬钢垫接触，仅抗重螺栓上端球面与托盘槽口呈线接触，机组运行时会有不可避免的振动，槽口边就对螺栓顶部外侧进行不停的挤压形成“咬边”现象，推力瓦受力全靠抗重螺栓顶部边缘与托盘槽口的“咬边”来支撑，这种非正常的支撑方式随着运行时间的增长，“咬边”深度会逐渐增大，且 8 个抗重螺栓顶部边缘与托盘槽口咬边深度不一致，从而也就造成了镜板水平发生变化，非正常支撑方式的恶化过程（见图 6），正常的支撑方式（见图 7）。

将抗重螺栓顶部外侧进行打磨，打磨后螺栓外径 95mm，用锉刀、砂布清除托盘底槽口的毛刺，并将推力瓦背面的凹坑磨平。配装托盘与抗重螺栓后，托盘能灵活晃动并找正，旋转抗重螺栓时托盘不会憋劲，装回推力瓦后，瓦也能随托盘一起灵活晃动。

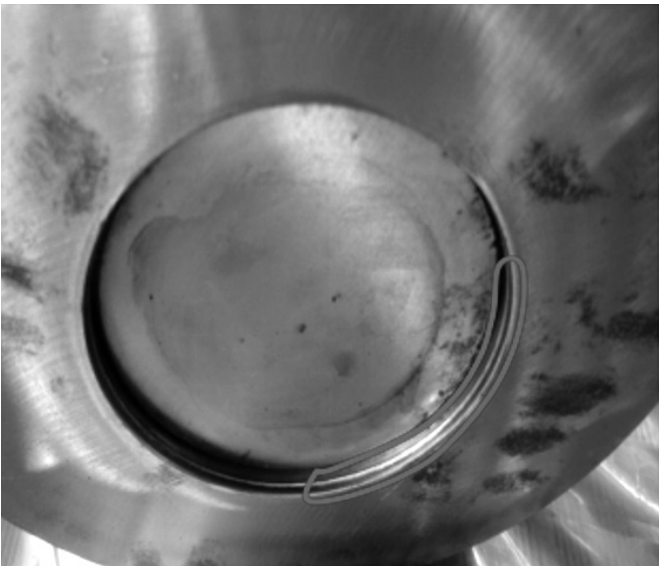
图 5 托盘底槽口边缘凹陷

8 块托盘底槽口均有不同程度的凹陷，最严重的纵深 2mm、径深 0.5mm（见图 5）。
