# 某风电场机组主轴承失效原因分析及纠正措施研究

马希磊 苏子昂 张斌斌  
(上海电气风电集团股份有限公司 上海 200235)

**摘要:** 某项目风机运行四年出现主轴承高温报警, 振动异常, 通过对更换下主轴承的拆解分析, 失效的主要原因是主轴承润滑不良, 机组运输过程中的冲击或吊装后长时间锁风轮停机导致主轴承内外圈滚道产生伪布氏压痕, 现场注油脂过程中混入异物导致油脂润滑性能下降, 在伪布氏压痕和油脂污染的共同耦合作用下, 主轴承发生失效。通过优化注脂工艺和定期盘车的措施降低风机主轴承失效的风险。

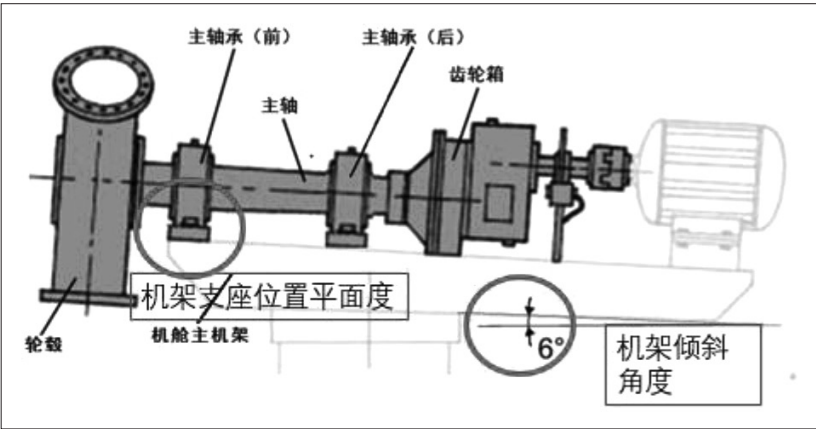
图 2 风机主轴示意图

轴承, 前、后主轴承使用单独的主轴承座, 叶轮侧主轴承为浮动主轴承 (即前轴承), 齿轮箱侧主轴承为固定端, 采用的油脂为 ARCANOL LOAD 460, 风机主轴示意图如图 2 所示。

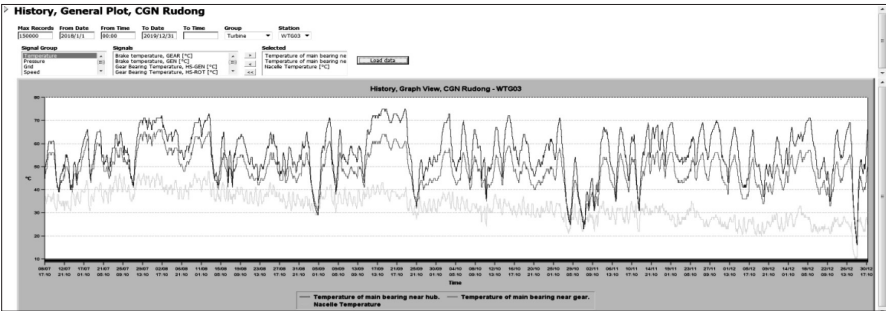
图 1 主轴承温度趋势图

某风场一台风机并网运行 4.5 年后出现主轴承高温 (大于 70℃)、振动异常故障。图 1 为前后轴承及机舱温度的趋势图, 前轴承温度明显高于后轴承, 轴承温度偏高, 最高温度超过报警温度 (70℃)。

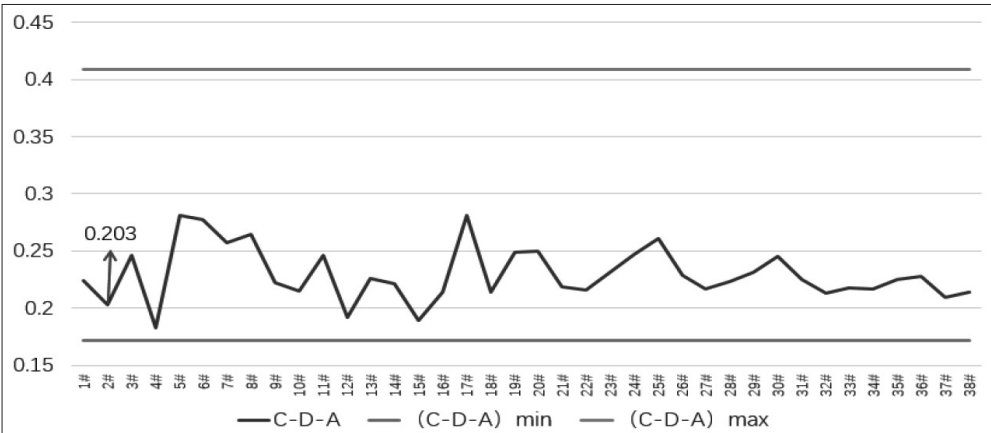
图 5 前主轴承装配游隙数据曲线图（红色箭头 2# 机组）

根据理论计算主轴承装配游隙数据，主轴承内径尺寸为  $A$ ，主轴承外径尺寸为  $B$ ，主轴承径向游隙为  $C$ ，前主轴承接口尺寸为  $D$ ，装配游隙为  $C-D-A$ ，前主轴承装配游隙数据曲线如图 5 所示。根据理论计算值及车间测量误差 ( $\pm 0.025mm$ )，得出前主轴承装配游隙  $C-D-A$  范围为 (0.172, 0.409)， $A$  和  $D$  的差值在 0.25/0.441mm 之间。

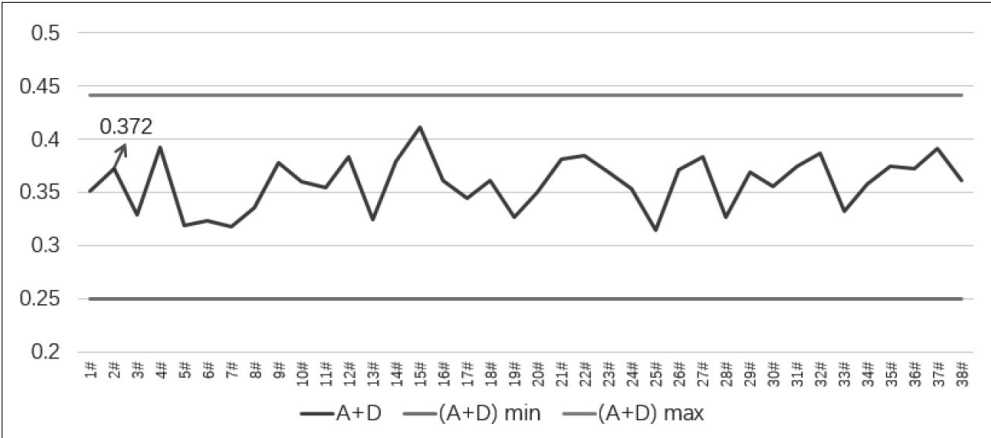
图 6 前主轴承装配数据

计算 2# 径向游隙： $C-D-A=0.575-0.302-0.070=0.203mm$ ，在前主轴承装配游隙范围内。 $A$  和  $D$  的差值： $A+D=0.070+0.302=0.372mm$ ，符合要求，即主轴与前主轴承装配尺寸合格，前主轴承装配数据如图 6 所示。将 2# 风机与其他正常运行风机的前轴承装配数据进行比较，未见存在明显异常。

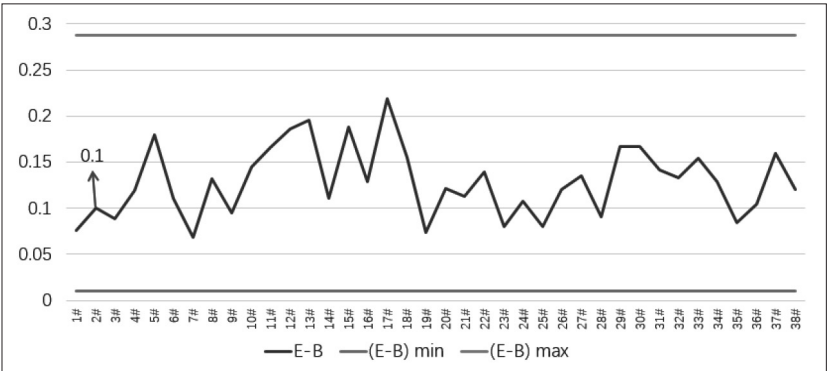
图 7 前主轴承座 E-B 数据

图 7 为该风场所有风机的前主轴承座 E-B 数据曲线图，记接口尺寸为  $E$ 。根据供应商装配工艺要求，前主轴承座主轴承外圈配合内孔尺寸  $E$  大于主轴承外圈外径  $B$ ，同时  $E$  和  $B$  之间的差值在 (+0.01, +0.288) 之间。前主轴承座实测值为 +0.047，主轴承外径 -0.053，满足  $E > B$ 。 $E$  和  $B$  的

装配间隙,  $E-B=0.047+0.053=0.1\text{mm}$  在  $(+0.01,+0.288)$  之间, 符合装配要求。将 2# 风机与其他正常运行风机的前主轴承座装配数据进行比较, 未见存在明显异常, 说明装配偏差不是导致主轴承失效的原因。

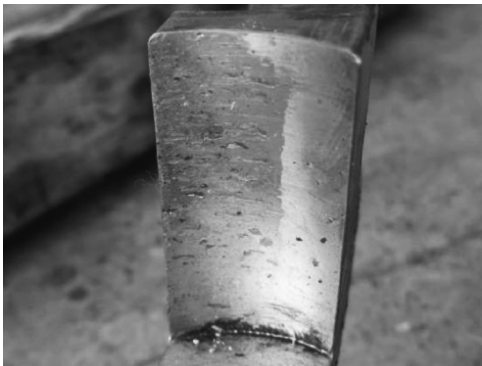
图 11 保持架窗孔形貌

拆解下的主轴承保持架外圈滚道面存在变色的梭形运转磨损痕迹, 其表面呈现出大量的点蚀剥落, 判断主轴承滚动体在运行过程中油脂中混入金属剥落颗粒, 金属颗粒与外圈滚道面接触造成磨损, 如图 11 所示。

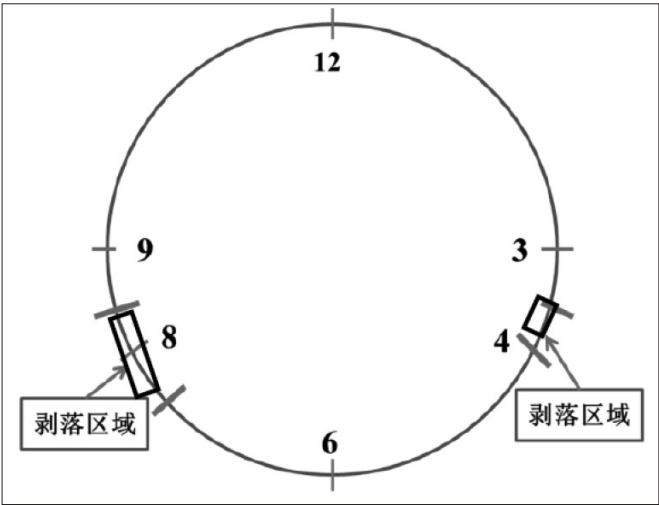
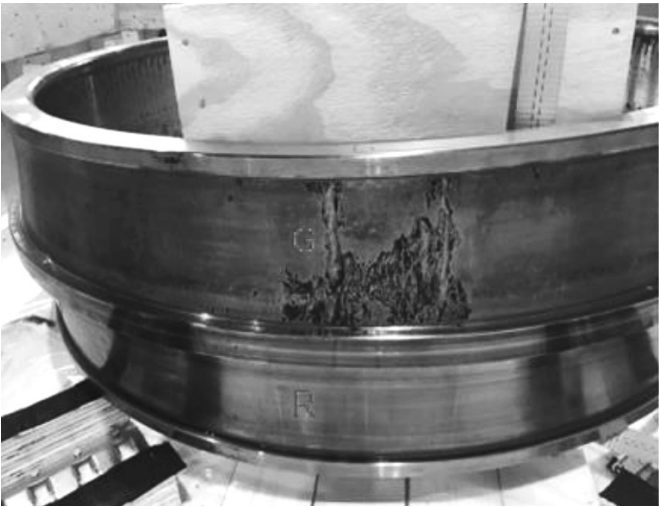
图 8 分布示意图

图 9 主轴承外圈滚道面拆解状态

拆解下塔更换的主轴承, 失效形式主要为主轴承的外圈内滚道 (齿轮箱侧) 3 点至 9 点范围存在剥落和磨损, 且存在两处等滚子间距剥落, 最先剥落失效源被碾压, 无法辨识, 剥落严重程度表明剥落最先从内圈挡边开始, 向内圈端面逐步扩散, 轴承外圈剥落位置分布示意图和主轴承外圈滚道面拆解状态如图 8、9 所示。

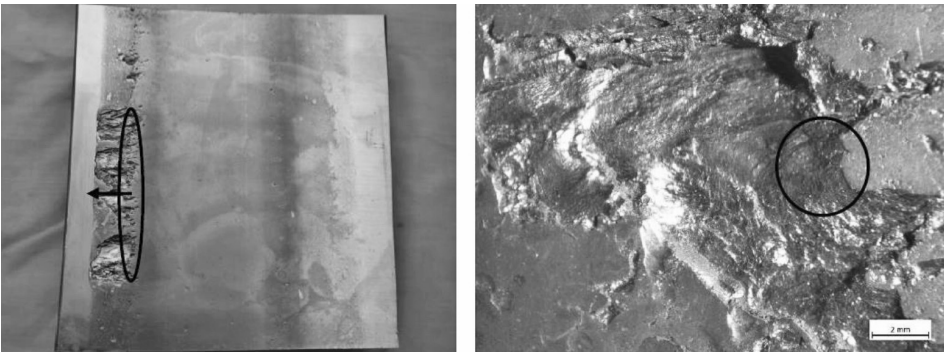
图 12 外圈滚道面（齿轮箱侧）剥落形貌

通过体式显微镜对外圈滚道面 (齿轮箱侧) 3 点和 4 点之间的剥落形貌进行观察, 剥落最严重的区域疑似为最先失效源, 剥落源位置如图 12 所示。

结合内外圈滚道面剥落分析, 发现该主轴承套圈滚道表面剥落表现为疲劳剥落, 该主轴承外圈和内圈滚道面 (齿轮箱侧) 均存在贯穿整个单侧滚道面的轴向剥落带, 剥落源位置较为一致, 均位于单侧滚道面中部区域, 疲劳纹向两侧扩展, 结合其他部位滚道表面剥落, 认为该处剥落应为首失效源。结合内外圈该处表面形貌和分布位置及外圈椭圆变形分布, 推测导致该处产生早期剥落的原因可能为: 运转过程中存在瞬时的较大冲击, 导致局部接触表面产生损伤; 运输、存储、安装过

程中主轴承长期静置，滚子与滚道局部接触表面产生压痕和微小损伤。

(2) 该主轴承外圈和内圈 G 侧滚道面均存在贯穿整个单侧滚道面的轴向剥落带，导致该处产生早期剥落的原因可

能为运转过程中存在瞬时的较大冲击及运输、存储、安装过程中主轴承的长期静置；

(2) 机组装配测试合格后，在堆场或者临时周转存储期间，采用双周进行盘车，机组安装过程中风轮处于自由状态，避免机组长时间静置，防止产生伪布式压痕。
