# 发电机氢气泄漏率高的原因分析与对策

李浩然 石嘉宝 杜岩松 朱珂皓  
(中核核电运行管理有限公司 浙江 海盐 314300)

**摘要:** 方家山核电站 1 号机组在运行期间发生氢气泄漏量增大缺陷, 超出运行限值, 严重影响机组安全稳定运行。现场检查发现氢气从发电机内部泄漏至两侧轴承箱。本文以试验验证方式, 从端盖新旧密封胶混合、密封条材质等方面对漏氢原因进行分析, 找到发电机氢气泄漏量大的根本原因, 并有针对性地提出改进措施, 彻底解决发电机漏氢问题, 提高机组运行的安全性。

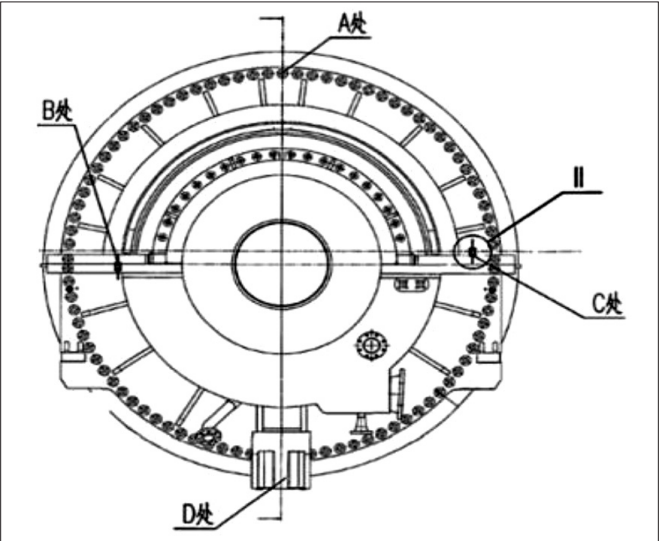
图 2 端盖注胶示意图

发电机端盖与机座之间, 以及端盖水平中分面采用注胶密封的方式。端盖垂直把合面以及上半端盖水平合缝面设有注胶槽, 检修结束后在槽内注入一定压力的密封胶, 正常注胶工序为先从底部 D 点注胶, 待中分面两侧均有密封胶连续冒出后, 再将注胶枪移至中分面 B (或 C) 继续注胶。待

顶部 A 点开始冒胶后, 换 C (或 B) 注胶, 待 A 点冒胶后, 注胶工作结束。该密封胶为粘稠状液体, 机组运行过程中密封胶始终处于液体状态。端盖注胶示意图见图 2。

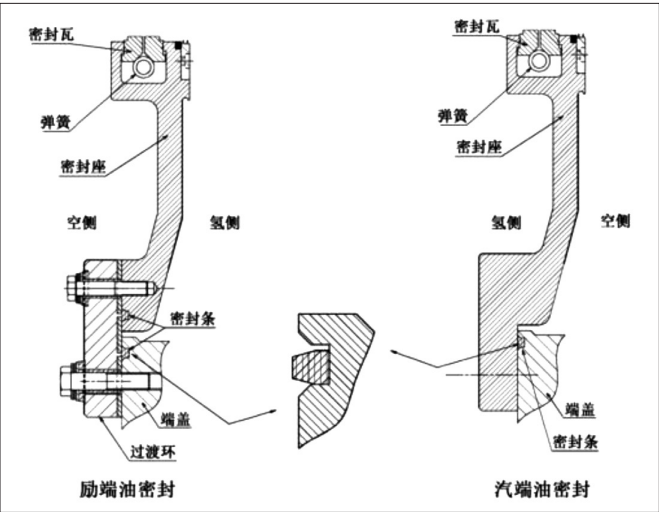
图 1 发电机油密封结构示意图

该发电机采用单流环油密封结构, 压力密封油经密封座与密封瓦之间的油腔, 流入密封瓦与转轴之间的间隙, 沿径向形成油膜, 防止氢气外泄。端盖与密封座之间使用橡胶密封条密封 (详见图 1)。

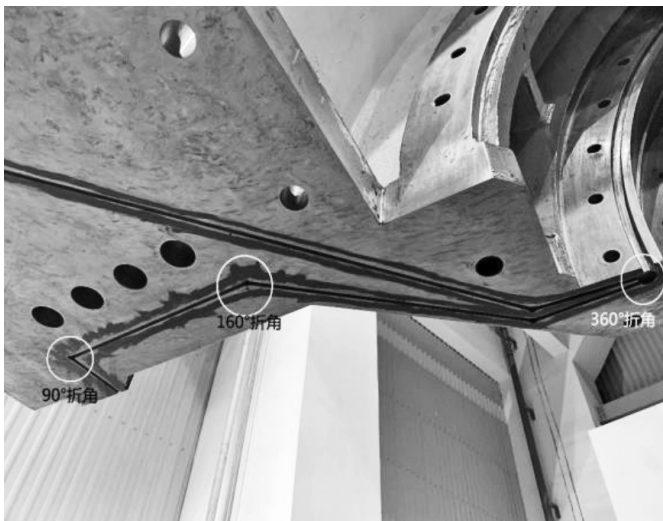
图 3 端盖中分面密封胶槽道

在密封胶流道中，发电机端盖中分面槽道存在大量折角（见图 3）。由于旧胶在系统中使用年限较长（4 年），密封胶流道存在折角区域，新胶在注入后无法彻底置换旧胶，导致未形成连续相体系。

通过该试验，验证了新旧密封胶无法融合，端盖内密封胶在新旧混合情况下密封效果不佳。另一方面，端盖内存在大量折角区域，不利于密封胶混合，导致密封胶局部断线，未起到密封作用。运行期间通过对发电机励端端盖加注密封胶，促使密封胶在端盖内流动，将密封胶局部断线部位封堵。

发电机上下半端盖密封胶槽道上均存在密封胶,正常检修工序为拆除上下半端盖后,清理密封胶槽道。端盖回装后重新从下半端盖底部开始注胶。若只拆除上半端盖,由于该密封胶粘性较高,旧胶与新胶可能无法彻底融合,会增加运行期间漏氢风险。后续设定检修项目时,应将上下半端盖同时拆除,避免回装后新旧密封胶混合。

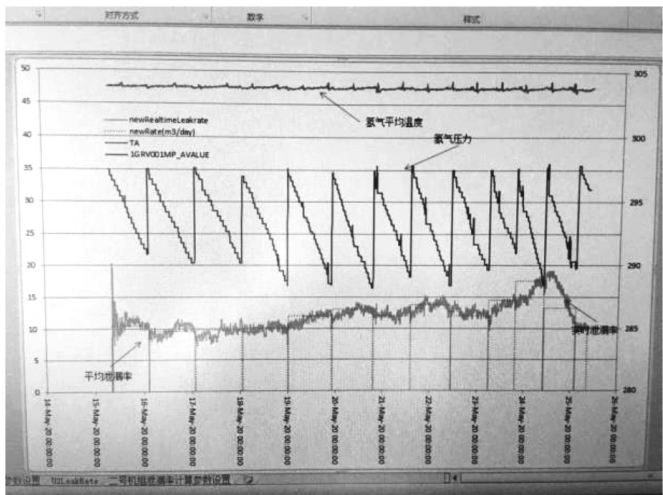
图 4 注胶前后氢气实时泄漏率（绿线）

注胶后轴承回油管氢气含量降为 0，发电机漏氢量恢复至正常水平。因此，密封胶局部断线，导致氢气泄漏量增大可能性较高。图 4 所示为注胶前后氢气实时泄漏率。

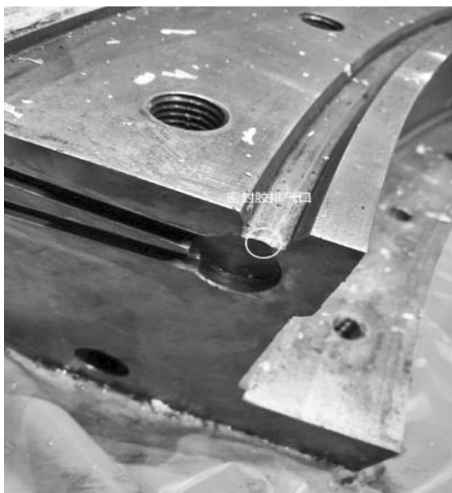
图 5 密封胶排气口

由于端盖密封胶较为粘稠，正常注胶时压力为 2000psi。查阅设备安装说明书并咨询设备厂家，无运行期间端盖注胶方法及经验。为封堵氢气泄漏点，曾尝试对密封胶加压，最高加压至 4500psi。运行期间发电机端盖密封槽内为满胶状态，但实际由于发电机漏氢，已多次向端盖内压注密封胶。结合发电机本体结构，密封胶可能通过端盖注胶槽中心汇合孔与密封条安装槽之间的槽口进入密封条安装槽。该槽口主要用于修后注胶期间对密封胶槽道排气（见图 5）。

通过对发电机端盖注胶来降低氢气泄漏量时,不应向密封胶额外加压。若向密封胶加注过大压力,密封胶会通过上半端盖中分面处排气口进入密封条槽道,改变密封条状态,影响密封性能。以水平面另一端注胶口连续冒胶无气泡为宜,通过密封胶的流动来封堵泄漏口。

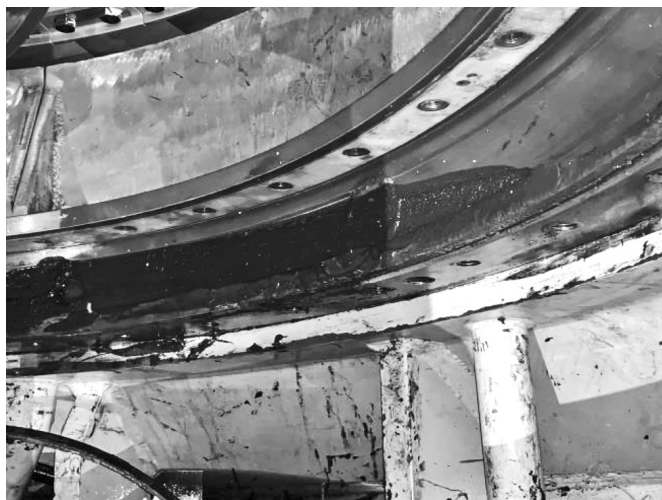
图 6 1 号机励端密封条安装槽

在方家山 105 大修期间，拆除密封瓦后发现在励端密封条槽道内存在大量密封胶（详见图 6），密封条存在局部老化失效现象，验证了注入端盖的密封胶进入了密封条安装槽且密封条失效。

常温下,氢气的性质很稳定,不容易与其他物质发生化学反应,故氢气在密封环境中一般不会对密封条造成影响。由于密封胶通过排气孔进入密封条槽道内,密封胶的主要成分为蓖麻油。查阅资料可知,氯丁橡胶耐油性比氟橡胶差,氯丁橡胶相比氟橡胶更容易被密封胶(主要成分为蓖麻油)溶胀。

通过大修期间对密封条检查及其材质检测证实,在机组首次发生漏氢缺陷后,从端盖加压注入密封胶,导致密封胶进入密封条安装槽。密封胶与密封条接触后,加速了密封条的老化,导致密封失效,增大了氢气泄漏概率。

密封座与端盖的垂直结合面是最易漏氢的部位之一,对此处的密封条材质必须严格把控。氟橡胶对比氯丁橡胶更耐高温油老化,氟橡胶具有很好的耐油性、耐候性。故针对密

封条材质应选择氟橡胶。
