平衡悬架中轴断裂原因及改进方式分析

摘要: 车轮与地面摩擦产生的牵引力与制动力,通过推力杆、中轴传递给车架作用于车辆整体。中轴作为连接部件需要承受较大的作用力,中轴承受极限直接影响车辆的行驶性能。本文针对实际使用过程中发生的中轴断裂问题,通过理论分析、化学成分分析、仿真计算等方法进行原因分析,提出优化方案解决问题。

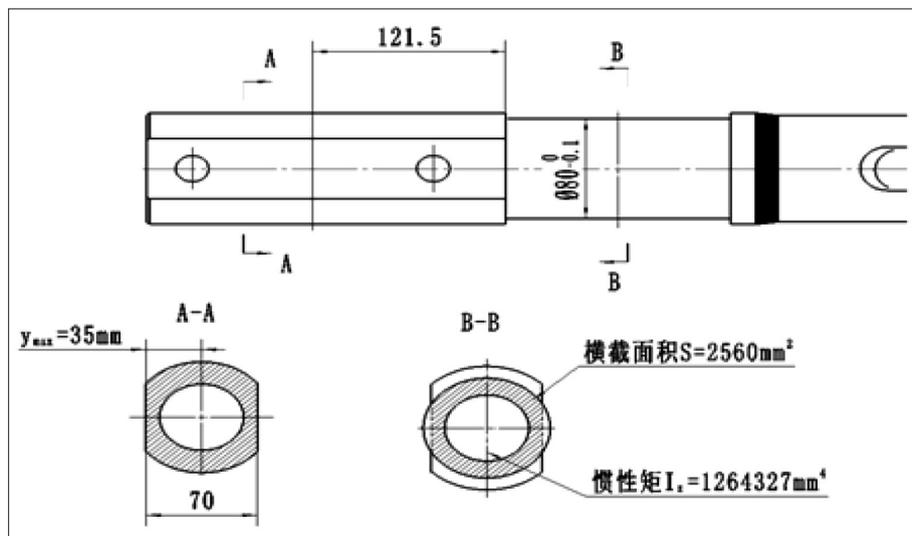
图2 断裂处截面

中轴断裂处截面如图2所示：

$$M_{MAX}=59111N \times 121.5mm=7181986.5N \cdot mm$$

$$\sigma_{max}=M_{max} \times y_{max}/I_z=198.8MPa \quad (2)$$

$$\delta = \sqrt{\sigma_{max}^2 + \tau^2}=200.1MPa \quad (4)$$

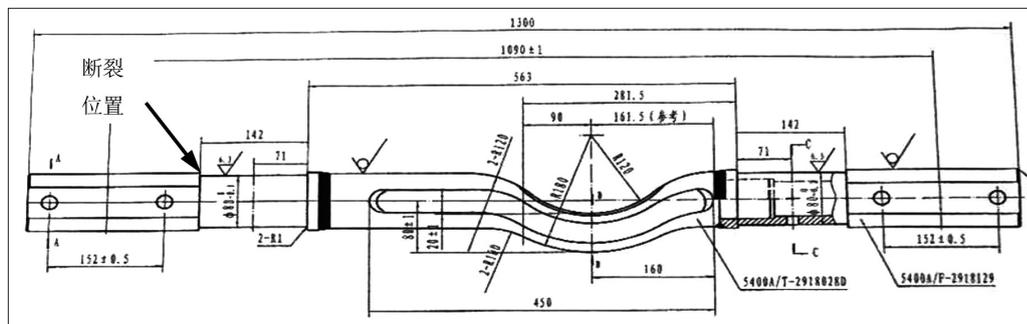
图3 中轴断裂位置图

两件中轴样品的断裂位置相同，如图3中箭头所示。

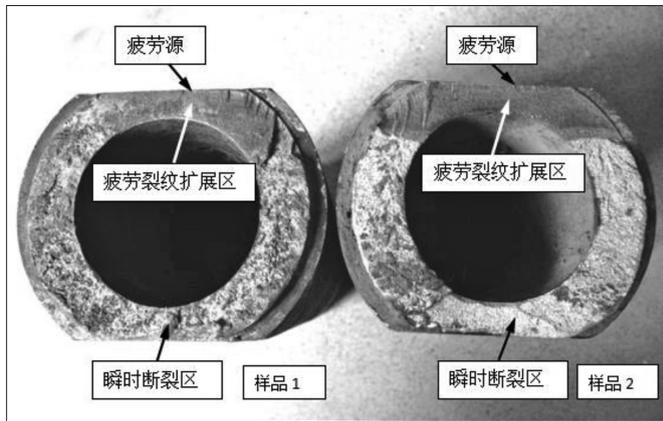
图 4 断裂中轴断口形貌

断口宏观形貌如图4所示，两件样品均呈疲劳断裂特征，疲劳源从一侧扁方平面的表面起源向轴心扩展，扩展至一定深度后发生瞬时断裂。疲劳扩展区约占整个断口三分之一的面积。疲劳起源位置为轴的台阶处，此处为轴端扁方与轴80mm直径部分的过渡台阶。两件样品断口距离轴末端（与断口距离较近一侧）的距离均为225mm，断裂处台阶的圆角R尺寸均为R1。

断口宏观检验结果表明，两件中轴的断裂均属疲劳断裂。

中轴装配在车辆的双后桥悬挂处，连接推力杆，主要受推力杆传递的纵向作用力。中轴断裂时车辆载重23.5吨，接近满载，且路面不平为土路，据此可知车辆运行时中轴承受负荷较大。由于断裂位置位于轴的台阶处，测得台阶处圆角尺寸小，仅为R1，使得该处容易产生较大的应力集中，促进疲劳裂纹的萌生。

材质、性能检验结果表明，中轴化学成分、硬度未发现异常。材料强度符合45钢标准要求，但测得断面收缩率小于标准要求，说明材料韧性不足。金相检验结果显示组织呈魏氏组织状态，晶粒粗大，说明热处理工艺未控制好，这种组织会使得材料脆性增加，严重降低材料的疲劳强度。

中轴断裂处圆角半径偏小使得该处产生较大的应力集中，加上热处理工艺控制不当造成材料组织呈魏氏组织状态，晶粒粗大，材料脆性增加，疲劳强度下降。于是在外载荷循环应力下，中轴台阶处成为疲劳源，当疲劳裂纹扩展至剩余截面积不足以承载负荷时，便发生瞬

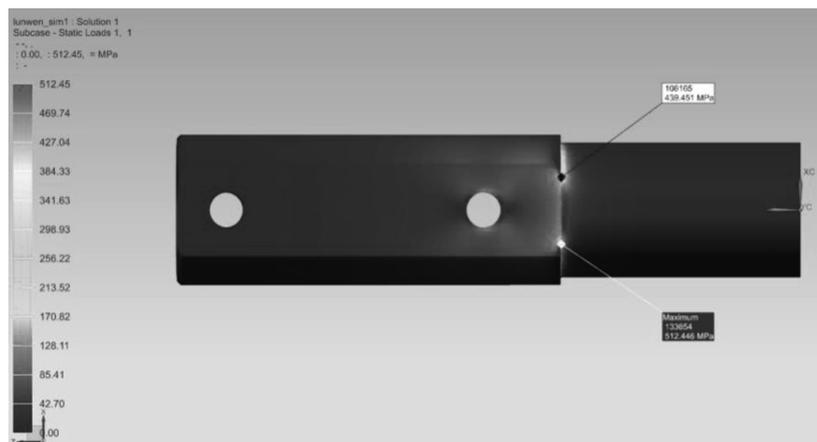
图 5 原状态中轴应力分析

对原中轴进行仿真受力分析，分析应力集中区域受力情况（如图 5 所示）。由仿真分析可以看出，在图示过渡区域存在应力集中现象（最大 512MPa），这些区域也与实际断裂区域相同。

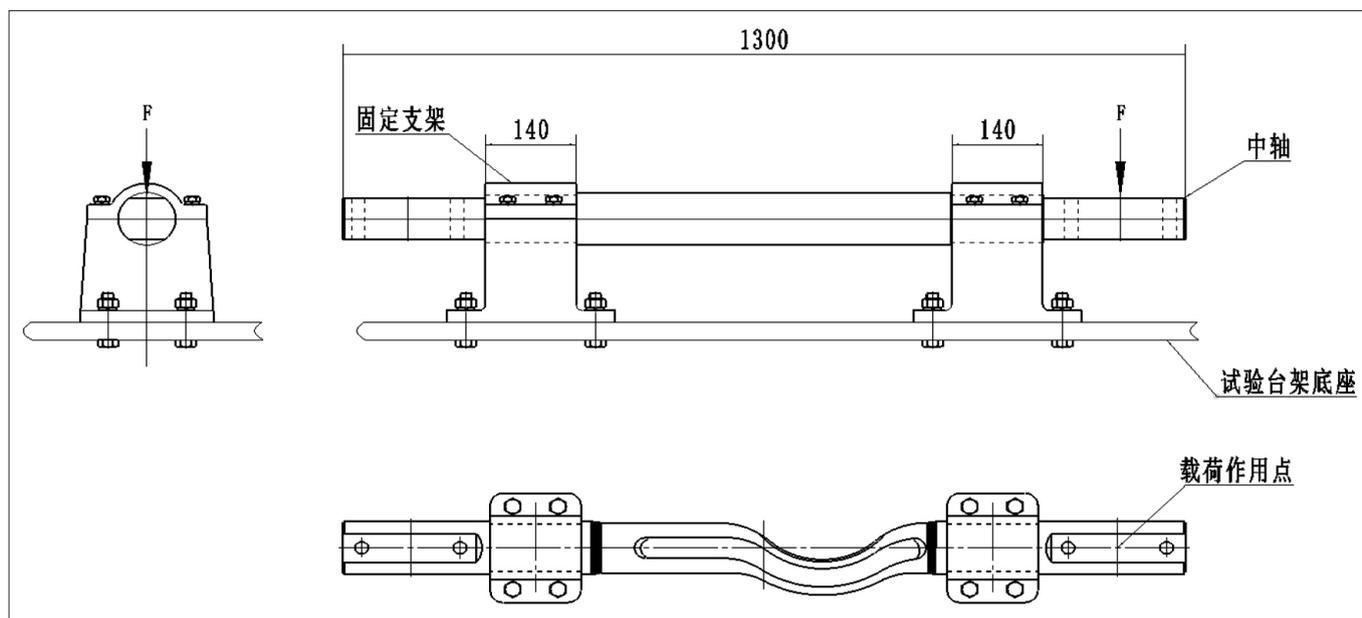
图9 2号样件试验完成后检测结果

2号样件承受压力机极限压力未断裂,试验后对2号样件进行测量,发现受力端发生永久变形,变形量为7.6mm。(如图9所示)

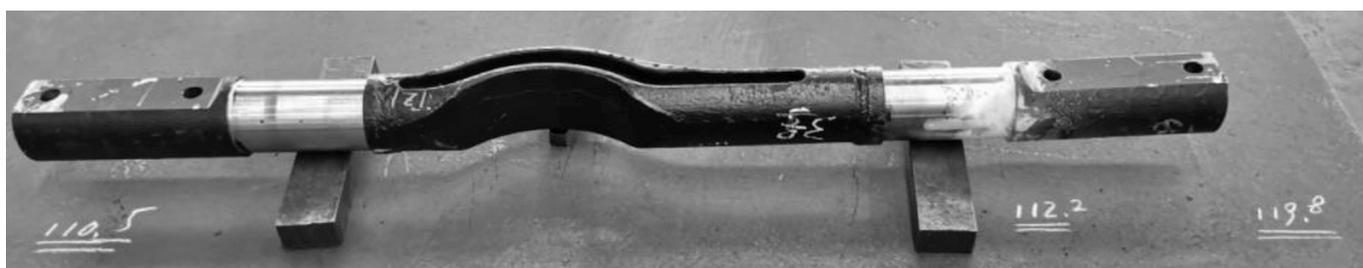
图10 3号样件试验完成后检测结果

3号样件承受压力机极限压力未断裂,试验后对3号样件测量,变形量为0.2mm。(如图10所示)
