# 某型燃气轮机涡轮导向器裂纹故障分析

周韧峰

(中国航发集团湖南动力机械研究所 湖南 株洲 412002)

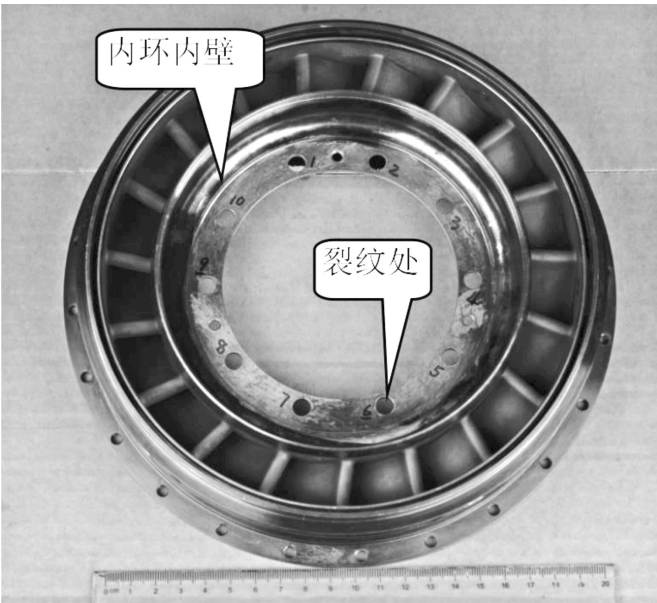
图 1 导向器裂纹位置示意图

涡轮导向器是燃气轮机主要的涡轮静子零件，工作条件十分恶劣，特别是第一级涡轮导向器紧接在燃烧室出口，直接与高温高压燃气的接触，温度高且分布不均、热应力大，因此导向器常常会出现受热不均、膨胀受限等因素导致的变形、裂纹等问题。某型燃气轮机在车台完成工厂试车后分解检查，发现一级涡轮导向器内安装边螺栓孔处出现多条穿透性裂纹（具体位置见图 1）。

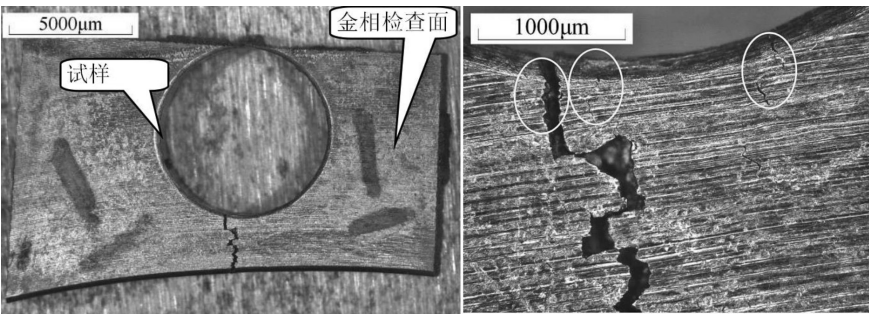
图 2 试样及裂纹示意图

试样贴合面靠内圆侧可见 3 条裂纹，张口方向（裂纹

起始方向）均从螺栓孔边缘；已断裂的主裂纹曲折延伸至内圆，发展方向大致为径向；其余两条发展方向大致也为径向，向内圆延伸。内圆面可见主裂纹斜轴向发展，完全贯穿内安装边（见图 2）。

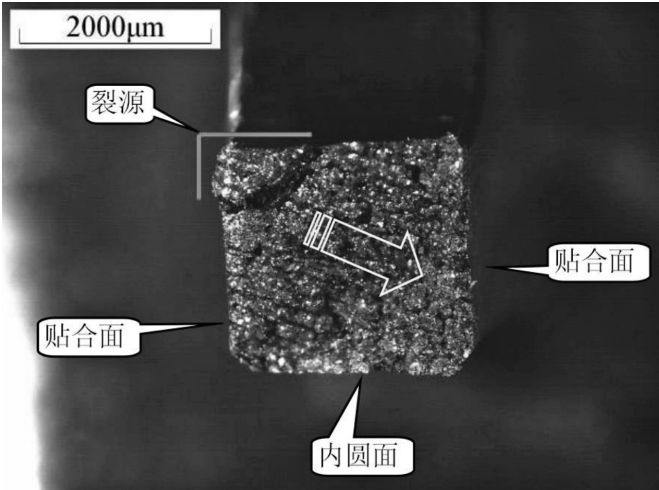
图 3 断口示意图

检查试样靠内圆侧主裂纹的断口，发现主裂纹起源于贴合面与螺纹孔倒角处，先扩展形成一个大致平坦的近似扇形区；再从贴合面和螺纹孔的另一台阶面上的次源扩展（伴随着大量滑移带出现，属大应力），断裂面较前期的扇形区粗糙；主裂纹总的扩展方向是从贴合面与螺纹孔倒角处向另一贴合面与内圆的倒角（见图 3）。

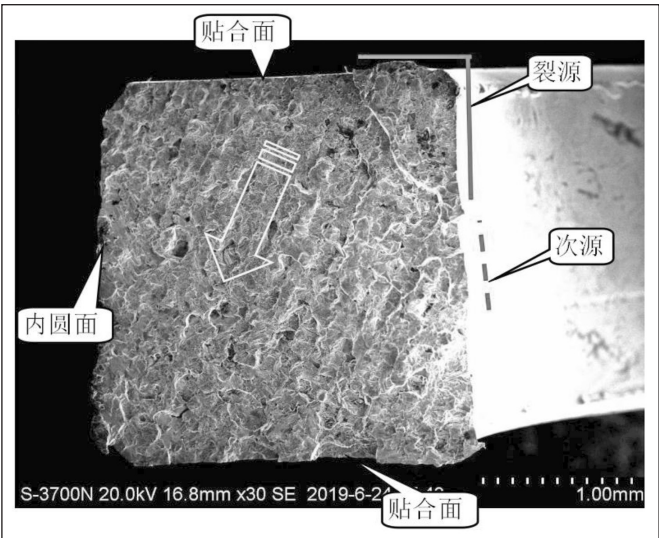
图 4 断口全貌

将试样靠内圆侧断口放入扫描电镜中检查。检查发现试样断口裂源在图 4 的右上角台阶外侧倒角处,呈线源特征,然后转向另一台阶,再在另一个台阶线性次源扩展;同时线性裂源和次源的微观形貌为拉长韧窝特征。源区往内可见碳化物连续脆性断裂特征,碳化物(脆性相)之间的基体可见少量疲劳条带特征和大量小韧窝特征,而且疲劳条带的扩展方向比较杂乱。

整个断面仍保持铸件特有的枝晶组织断裂形貌,裂纹的裂源和次源都呈现拉长韧窝撕裂的微观形貌,而断面内部有反复摩擦痕迹和少量疲劳条带特征。结合体视镜检查结果,分析认为断口性质为主要由热应力导致的脆性断裂。

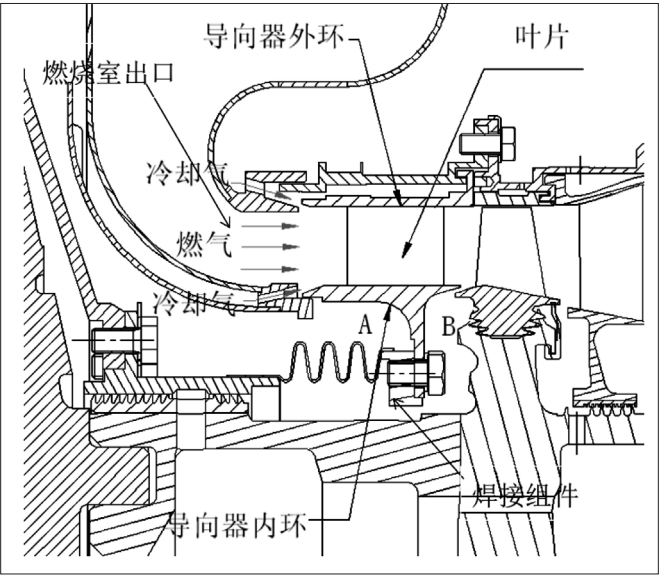
图 5 涡轮结构示意图

出口内外环搭接。同时一级导向器内安装边与压气机中的焊接组件连接,通过止口定心,10 个螺钉连接(见图 5)。

导向器结构设计时需留有足够的径向和轴向膨胀空间,一般设计成一端固定、一端能自由伸缩。由上述零件结构介绍可知,该前涡轮机组组件(含一级涡轮导向器)采用通过后安装边用 24 个螺栓与后涡轮机匣连接(一端固定),止口定心,前端与燃烧室蜗壳出口搭接(一端自由伸缩)的方式。但是一级导向器内安装边还与压气机的焊接组件通过止口定心,10 个螺钉连接,该连接方式会导致内环安装边在受热时不能自由膨胀,进而产生较大的热应力。

- (1) 一级涡轮导向器为整体式结构,工作时一级导向器各部位的温度和变形差异较大,因而导致导向器内外环以及内环与安装边之间会产生较大的热应力;
- (2) 由于导向器内安装边与焊接组件采用止口定位、螺钉联接的方式,限制了导向器内安装边的自由膨胀,且螺纹孔处更容易产生应力集中,故而导致导向器内环安装边螺栓孔处产生裂纹。

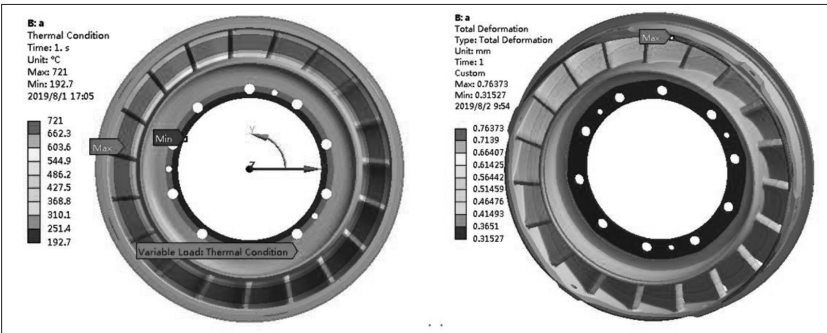
图 6 导向器温度场分布和径向变形图

该一级涡轮导向器为整体结构,由于该燃气轮机燃烧室结构形式(单罐火焰筒+蜗壳)的特殊性,会导致燃烧室出口温度分布不均。由导向器温度分布图和径向变形图(见图 6)可以看出导向器各部位的温度和变形差异较大,其中外环处变形最大,而内环处变形最小,故导向器内、外环存在较大的应力;同时由于导向器内环安装边前后(图 5 中 A、B 腔)都有冷却气体,故导向器内环与内安装边存在较大的温差及变形量,故而存在较大的热应力。

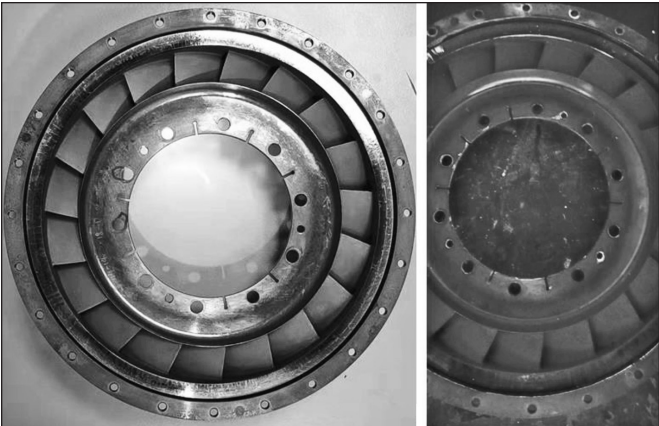
图 8 导向器荧光检验结果

将一件涡轮导向器进行按上述改进方案进行了加工，即在导向器内安装边上开止裂槽（热应力释放槽）；导向器加工完成后安装于燃气轮机进行了验证试验，试验的进行了 9 个小时（10 次启动），试验完成后，对燃气轮机进行了分解检查，并对一级涡轮导向器进行了荧光检查，检查结果显示无裂纹（见图 8）。

由上述试验结果可知，原一级涡轮导向器试验时长 2.5h 分解检查即有裂纹，而改进后（开热应力释放槽）的一级涡轮导向器经过 9h 试验后分解检查无裂纹，故可说明此改进方法有效。
