反应堆厂房通风系统安全壳隔离阀缺陷定位处理

(中核核电运行管理有限公司 浙江 嘉兴 314300)

摘要: 本文介绍在出现反应堆厂房通风系统安全壳隔离阀阀间泄漏率试验不合格后, 通过故障树分析法对缺陷表现以及系统、设备布置等因素进行层层递进式分析, 最终确认为单个阀门阀板沉降导致内漏致使阀间泄漏率试验不合格, 并在此基础上制作了安全壳隔离阀阀间泄漏率试验不合格故障原因对照表, 为 CANDU-6 型重水堆处理安全壳隔离阀阀间泄漏率试验不合格问题提供故障定位方法。

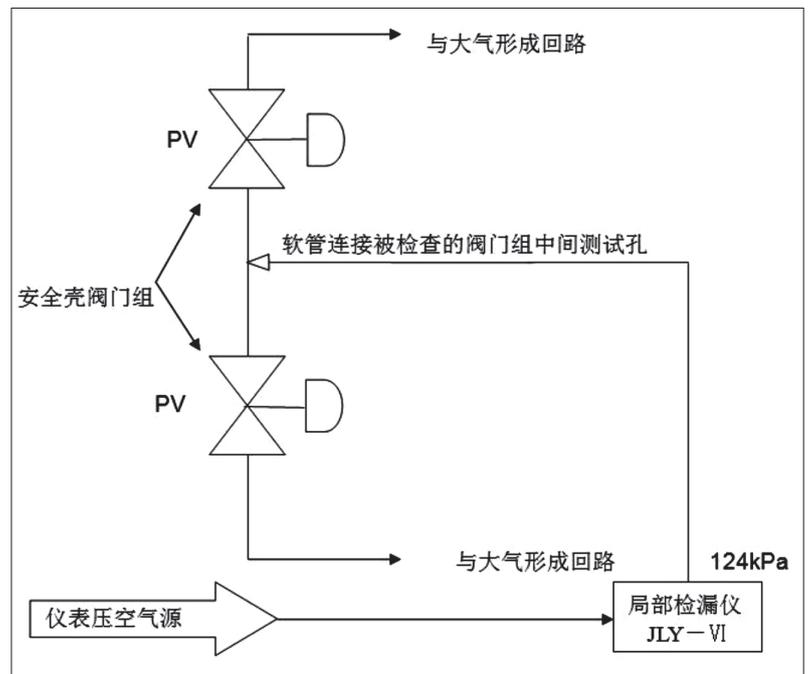
图 1 安全壳隔离阀阀间泄漏率试验方法

安全壳隔离阀阀间泄漏率试验的方法是通过每对安全壳隔离阀阀间管线加压至 124 kPa(g) 后维持不变, 通过测量补入间隙的空气流量计算该对阀门的泄漏率, 要求测量时间必须保证达 15min 以上, 如图 1 所示。相关标准: 设计最大允许泄漏率 < 7000 SCCM (Standard Cubic Centimeter per Minute, 标准立方厘米每分钟), 即最大允许泄漏率 < 7L/min。当时测得的泄漏率为 35

L/min, 故试验结果不合格。

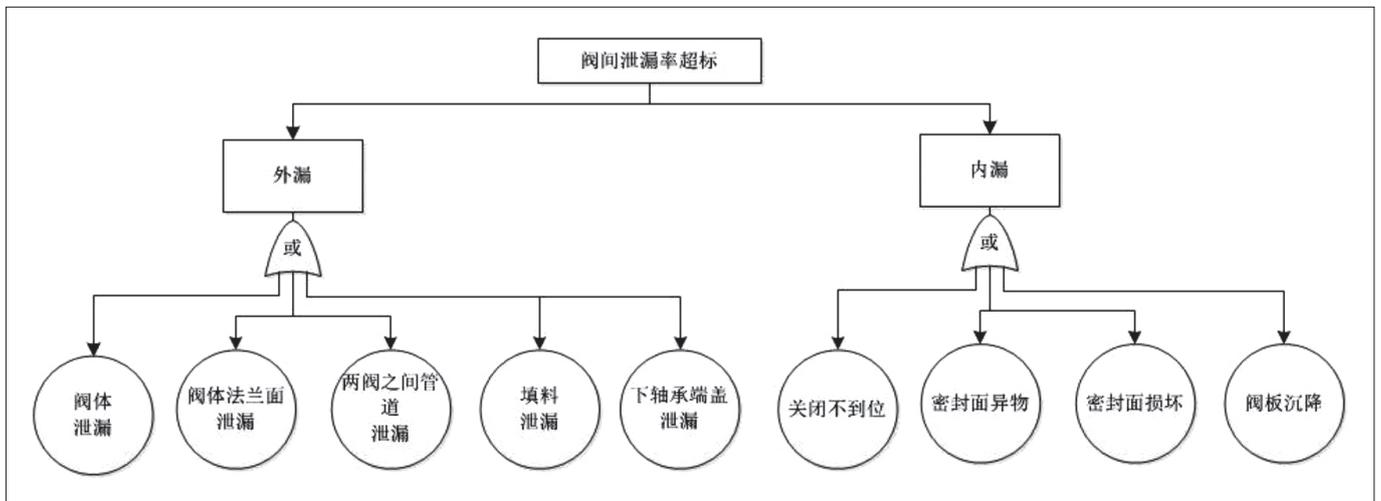
图 2 安全壳隔离阀阀间泄漏率不合格原因分析

通过图 2 所示故障树分析法可知, 导致阀间泄漏率不合格的原因很多, 依次检查判断效率较为低下, 故拟主要先确认是外漏还是内漏。由于阀间泄漏率检查孔内径不具备内窥镜进入阀门的条件, 且附近没有可以直观看到阀门内部情况的开口设备, 故此次排查先从外漏检查进行排查。根据内外漏的缺陷表现现象, 针对此次缺陷先使用氦检查找漏点, 方法如下: 通过减压阀 (输出压力 124kPa) 连接氦气瓶到 7314-PV13 & PV14 阀间泄漏率试验接口, 安排人员分别对 7314-PV14 的 RB 侧 (7312-DF1 检修门)、7314-PV13 的反应堆厂房进风空调机组侧以及阀门本体附件实施氦检并记录。

后经现场管道充压氦检确认: 7314-PV14 的 R/B 侧氦气浓度为 $3.5 \times 10^{-7} \text{ Pa} \cdot \text{m}^3/\text{s}$; 7314-PV13 的 ACU 侧氦气浓度为 $0 \text{ Pa} \cdot \text{m}^3/\text{s}$; 阀门本体附件的氦气浓度为 $0 \text{ Pa} \cdot \text{m}^3/\text{s}$ 。通过泄漏量测量可以确认两阀之间存在泄漏, 同时可以确认泄漏点为 7314-PV14, 泄漏方式为内漏, 7314-PV13 及其他部件不存在泄漏。

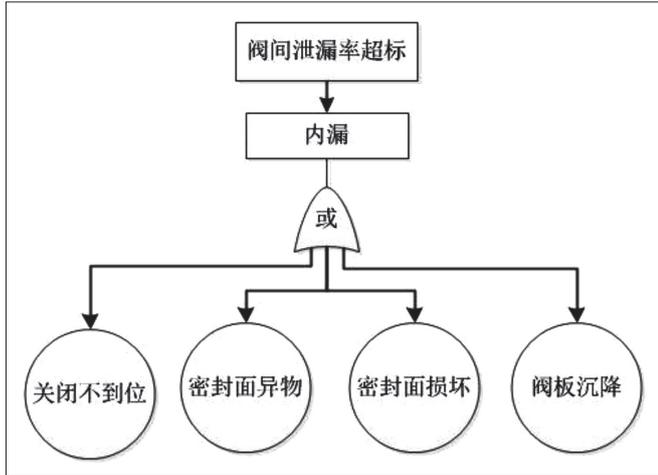
图3 安全壳隔离阀 7314-PV14 原因分析

7314-PV14阀门为立式安装，上阀轴、蝶板的重量均作用在下阀轴上。阀门启闭过程中，下阀轴与端盖产生相对旋转摩擦，故在两者之间安装了不锈钢柔性石墨推力轴承，基于石墨的自润滑性，该推力轴承能有效减小端盖处的摩擦扭矩。但随着阀门长期运行，会产生磨损，最终导致下阀轴、蝶板、上阀轴同时向下掉落，当下落至一定高度后，蝶板密封副会出现缝隙，从而导致阀门内漏。现场检查阀门下端盖与阀体结合面发现有轻微锈迹，同时反应堆厂房送风机组处于检修期间时进入反应堆厂房的新风未经干燥器干燥，其有可能含有湿气，故推断有可能有湿气进入阀门内部并凝结。如有凝结水进入石墨推力轴承，其能进一步加速不锈钢柔性石墨推力轴承的损坏速率，导致阀板下沉，故初步怀疑推力轴承磨损导致阀门沉降而造成泄漏。

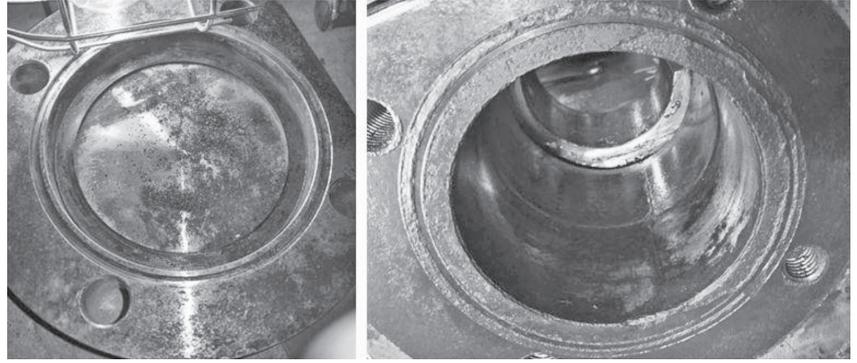
图4 下阀盖与阀体结合面的磨损、锈蚀情况

将阀门从系统上拆除后，检查发现阀板有轻微下沉，用透光法检查，发现在阀板与阀座上部密封面10点至1点方向有轻微透光现象；离线打开蝶板后检查阀座密封圈未发现明显损坏，弹性较好；推力轴承有明显的减薄，下端盖内部较为湿润且有较多石墨粉末；下端盖与阀体的结合面有锈蚀，如图4所示；根据以上检查现象，确认本次缺陷是由于推力轴承在湿润的环境下过度磨损导致下阀轴以及阀板沉降致使密封不严造成泄漏。

根据现场检查情况分析，由于反应堆厂房进风空调机组在检修时，反应堆厂房送风由旁路阀进入，室外湿空气仅经过高效过滤器过滤并未经干燥器干燥直接进入送风风管，由于辅助厂房温度较低，湿空气可能凝结，进入下阀轴端盖内，推力轴承在潮湿的工况下磨损速度会加快，过度磨损导致下阀轴以及阀板沉降致使密封不严造成泄漏。

随即对阀门进行解体清理，对腐蚀部位进行在线机加工并更换密封件后进行离线打压测试，测试压力123kPa，保压2min，未发现泄漏；后将阀门组件回装至系统并进行阀门动作试验，阀门关闭时间小于2s，满足TS要求，EMI指示正常；阀门开启关闭动作过程平稳无卡涩。执行阀间泄漏率试验，测量泄漏率值为103mL/min，远低于标准值7000mL/min，试验合格。
