# 水洗水泵振动超标原因及对策分析

**摘要：**针对 MTO 装置水洗水泵振动超标、检修频次高的问题，在历次检修中通过排除法，逐步寻找问题的根本原因，排除故障后水洗水泵振动值明显下降，无增长趋势，整体运行平稳，运行周期得以延长。

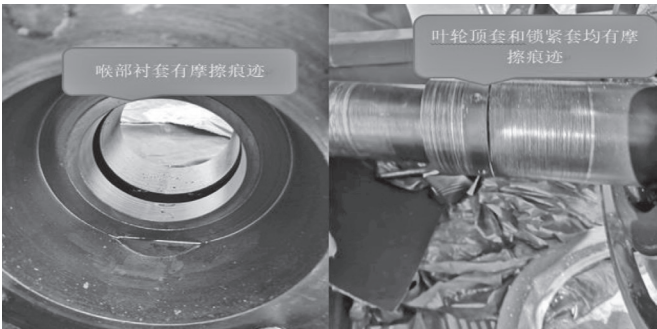
图 1 水洗水泵 P-2113A 磨损情况

级间轴套、喉部衬套、口环及锁紧套位置均有不同程度的磨损，级间轴套和喉部衬套之间磨损较为严重，如图 1 所示。

磨损)、装配误差大、叶轮等部件在转子上配合松动或转子与壳体同心度超差等。其中夹杂少量的2倍频、3倍频、4倍频及6倍频,说明机泵还存在着一些联轴器不对中、转子部件松动和动静碰撞的现象,说明在振动加大之后,转子和壳体部分已经发生摩擦现象。拆卸后发现喉部衬套、级间轴承、锁紧套、叶轮口环等部位摩擦损伤也印证了频谱分析的结果。

(1) 测绘转子零件和壳体零件尺寸,检查配合间隙,更换磨损部件:拆检时发现口环、喉部衬套等部位摩擦损伤,对磨损较严重的喉部衬套、级间轴承及泵体口环部位进行了配件更换,而对一些摩擦较轻部位进行打磨处理。叶轮轴向顶套间隙为0.18mm会引起叶轮轴向松动,采用垫铜皮锁紧处理。

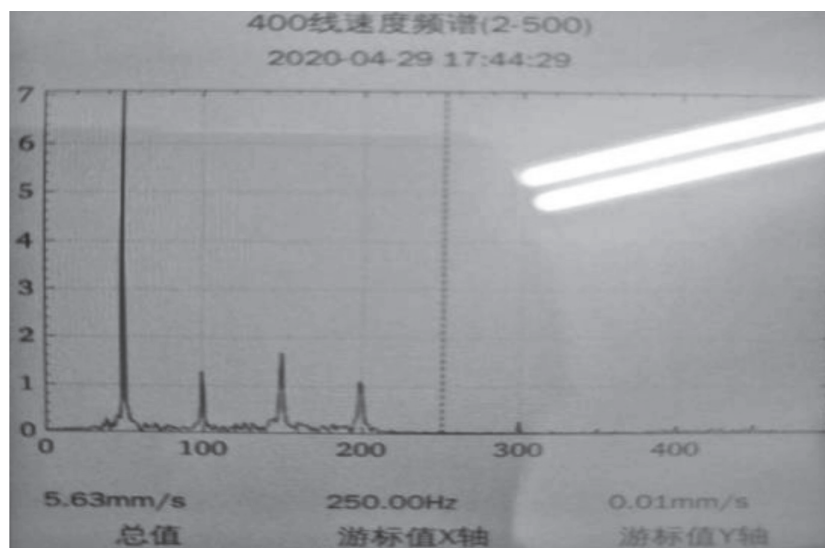
- (1) 频谱图显示机泵振动能量主要集中在 1 倍频，其中夹杂有少量的 2 倍频、3 倍频、4 倍频及 6 倍频，见图 2。
- (2) 时域图显示振动波形呈近似正弦波形，水平振动偏大，而垂直振动和轴向振动很小，见图 3。

由频谱图分析可知，当 1 倍频谐波能量集中及波形图为近似正弦波时，可推断为转子不平衡。转子不平衡影响因素是多方面的，包括残余质量不平衡（结垢或

图2 水洗水泵速度频谱

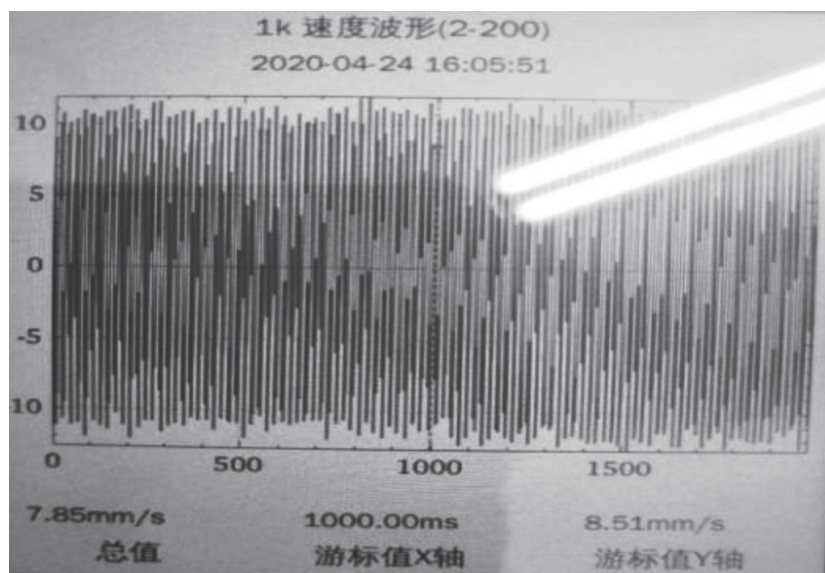
图3 水洗水泵速度波形

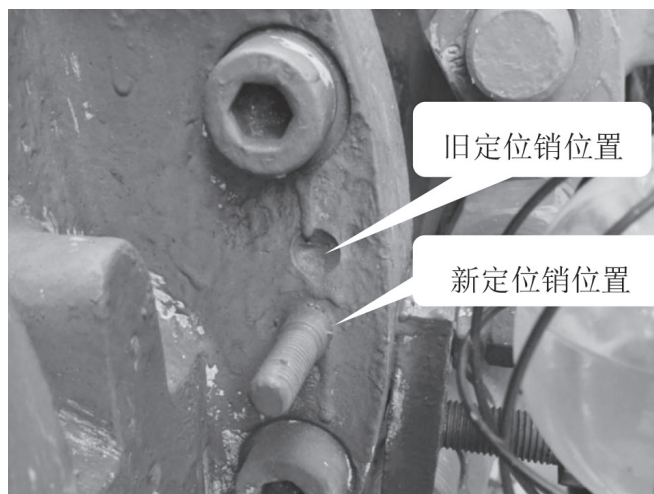
对于质量合格的机泵,当转子安装到轴承箱上时,转子在壳体的位置已经定位完毕,应能保证转子在壳体的安装位置和同心度,但检修回装时发现泵体驱动端和非驱动端轴承箱严重不对中,间隙为0.30mm,超过要求值0.03mm,在现场回装找正中最好状态也只能达

图4 新旧定位销位置对比

经过厂家拆检的结果,得出水洗水泵振动大的根本原因是:设备出厂存在缺陷,带“病”运行后同心度变大,验证了之前的分析。

(3) 保证转子和壳体同心度:由于同心度要求较高,联系厂家服务人员赴现场携带专用工具找正,但是由于现场条件受限,最终找正数值为 0.10mm,无法达到要求值 0.03mm。为彻底消除故障隐患,厂家建议返厂检修,返厂后拆检印证了之前在现场的推测,即两端轴承箱存在同心度偏差。重新加工轴承箱定位销(图 4),最终出厂数据为 0.02mm。
