# 浅谈 YHGQ-1200 型气压焊焊接过程中产生缺陷的因素

**摘要:** 针对使用 YHGQ-1200 型气压焊轨车焊接钢轨接头时易产生的缺陷进行分析, 以邯钢 60kg/m U75V 钢轨为例, 通过对照实验的方法对钢轨内在质量、外在质量的产生原因进行重点分析, 找出降低钢轨焊接接头焊接质量的原因与解决方案, 经现场测试可以有效地解决几何尺寸偏差、光斑与未焊合等问题, 对现场的钢轨焊接施工有着重要意义, 同时对现场气压焊轨车焊接工艺提出改进建议。

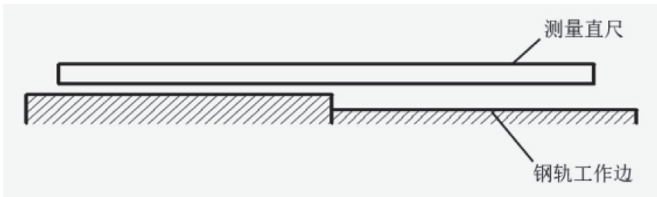
图 3 焊接接头工作面错牙示意图

气压焊焊接接头出现几何形状尺寸的偏差属于外部缺陷，主要表现为高低接头或错牙，用 1m 直尺测量焊接接头轨顶面的时候，焊缝处比原轨向上或向下所产生的凸起或下凹产生的数值超过规定允许值时，称为高接头或低接头。对于接头错边量超过最大允许值的焊接接头称为错牙，如图 3 所示。

- 产生焊接接头错牙的原因主要有：
- (1) 在焊接过程前，YHGQ-1200 型气压焊焊机夹紧对中装置使钢轨没有始终紧紧密贴在一侧。
  - (2) 现场操作不当，例如垫轨未垫平、垫实。
- 产生焊接高低接头的原因主要有：
- ①焊接过程前，没有使待焊钢轨起拱。
  - ②加热器的底部火焰温度大于或小于顶部火焰温度，导致加热不均匀。

当动端钢轨密贴不到位时，焊接结束顶锻时，顶锻力会使未密贴一侧钢轨发生横向位移，导致钢轨焊接接头出现左右错牙情况。当错牙量较小时，可以通过焊后打磨消除错牙危害，当错牙量过大时，该焊头将被判废，因此，焊接前仔细观察两侧钢轨是否密贴，是降低钢轨几何尺寸偏差的方法之一。

当底部火焰温度大于（小于）顶部火焰温度时，在顶锻推凸时会发现钢轨焊瘤轨顶偏小（大），轨底焊瘤偏大（小），这是因为钢轨底部的加热温度会明显高于（低于）钢轨顶部，因此在顶锻时由于钢底部比顶部软（硬），因此会出现高（低）接头。

预防气压焊焊接接头的几何形状偏差,应在焊接过程中选择无应力焊接,夹紧对中后要严格检查钢轨密贴焊机一侧。对于加热器火焰温度不一致可以通过扩孔的方式来提高温度低的部位,应注意加热器的火孔面一定

要与待焊钢轨平行,待焊钢轨需顺直,钢轨要在垫块上放实。对于高低左右错牙可以通过垫铁片,提升焊机使钢轨端面起拱等方式解决。

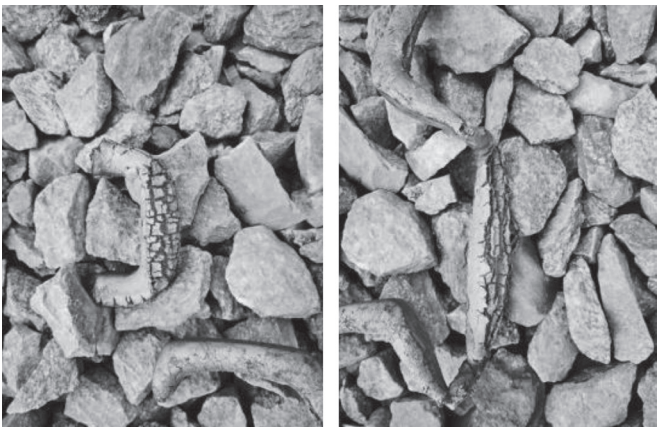
图 4 正常情况下钢轨焊接轨顶焊瘤(左)和轨底轨腰焊瘤(右)

由表 1 实验结果可知，在标准作业、正常焊接的情况下，钢轨焊接接头的平直度在标准所规定的范围内，且焊瘤大小正常，焊瘤开花程度正常，如图 4 所示。

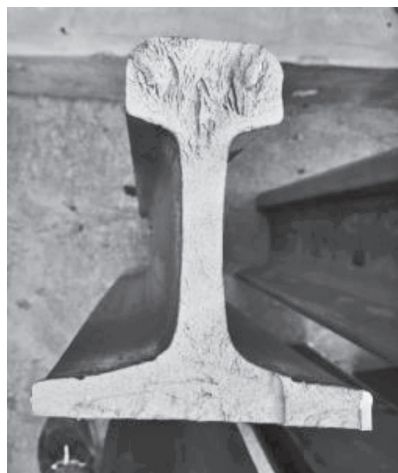
图 5 标准作业砸断后钢轨断口

由实验结果可以看出，标准作业打磨出的钢轨经正常焊接、正火热处理后，进行落锤实验，均未砸断，观察砸断后（切割轨角）钢轨断口表面会发现有均匀银灰色毛刺，整体均匀，如图 5 所示。

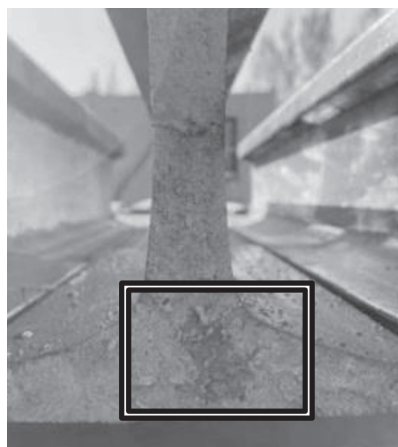
图 6 钢轨静置 1 天断口情况

静置 1 天的钢轨端面生成了一层氧化膜，在焊接过程中，由于没有打磨的区域有金属氧化薄膜的存在，使得原本可以越界的金属原子无法扩散，从而无法形成金属键联接，经正常焊接、正火热处理后，进行落锤实验，观察砸断后钢轨断口表面会发现有许多完整平滑的暗灰

色表面，说明该钢轨未焊合（如图 6 所示），因此轻易被砸断。

预防气压焊焊接接头的光斑与未焊合,应严格执行端面打磨的工艺要求,做到标准化作业,对打磨好的钢轨端面进行保护,防止油污等对钢轨端面造成污染。在焊接前,要对焊机加热器进行焊前试火,保证火焰正常。在焊接工程中,要把握好焊接程度,对温度低的焊头及时采取加热延时操作,对温度过高的焊头及时采取提前顶锻操作,从而保证焊接质量。

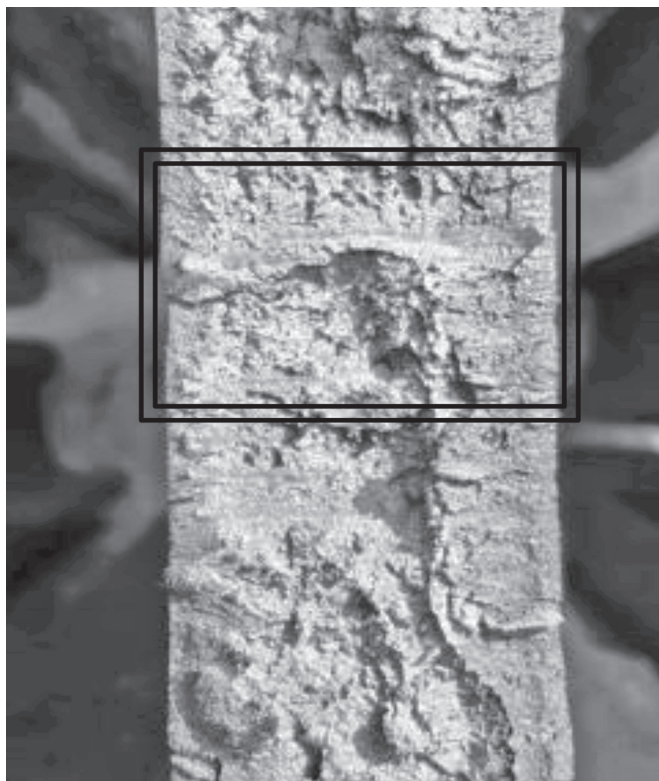
图7 钢轨轨腰涂油断面情况

对轨腰小块区域涂油的钢轨进行正常焊接及热处理操作后，进行落锤实验，观察砸断后（必要时切割轨角）断口表面会发现钢轨轨腰处有少量光滑区域，说明该钢轨存在内部缺陷（如图 7 所示），不能投入使用。

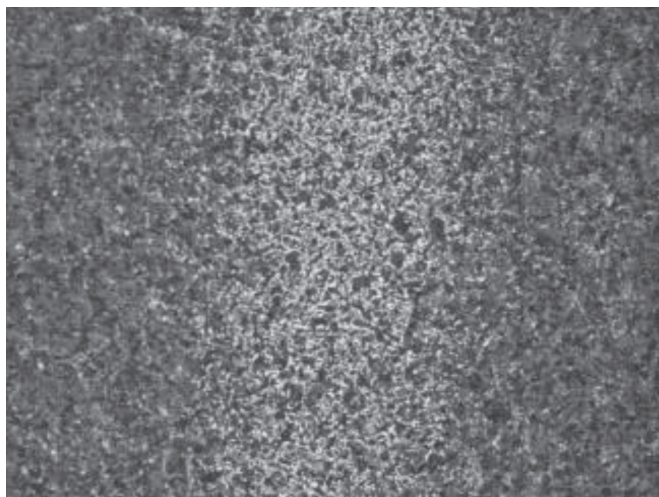
图8 未经热处理的粗大晶粒

在焊接加热的过程中，晶体迅速长大，当达到表面焊接温度 1350 ~ 1400℃ 时即为达到焊接温度，此时晶体基本处于奥氏体过热组织，当焊接结束不再加热后，随着焊后风冷的进行，奥氏体过热组织会在冷却中保留下来，如图 8 所示。若粗晶无法消除，就会导致焊接接头的塑性、韧性很低，且硬而脆，不能在线路上使用。

预防气压焊焊接接头的粗晶组织，应在焊接之后依照程序进行焊后正火工艺，消除过热组织，细化晶粒，如图 9 所示。
