脱乙烷塔回流罐局部腐蚀原因分析及预防

摘要: 在某大型石化企业的大修检验过程中, 开罐检验时发现某脱乙烷塔回流罐内表面发生了严重的局部腐蚀问题。本文从设备运行情况、运行介质分析、腐蚀状况、腐蚀产物成分组成等方面进行原因分析和风险分析, 并针对性地提出防范措施。

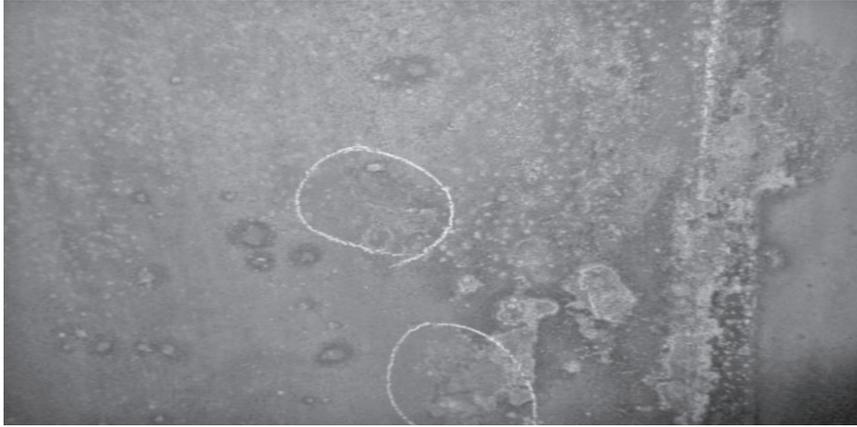
本次大修检验对该罐进行了开罐检查, 进罐后宏观检查发现, 罐体内表面有红褐色的附着物, 罐底有大量的沉积物。红褐色附着物下的腐蚀产物呈现灰白色, 表面附着物被清除后, 罐体表面有大量的腐蚀坑, 如图1所示。腐蚀坑最深处达8mm, 位于罐体北侧内壁, 距东侧封头与筒体对接焊缝约215mm, 距底部约80mm, 如图2、图3所示。腐蚀坑最长处达240mm, 位于罐体底部, 如图4所示。对未发生局部腐蚀的内壁进行厚度检测, 厚度未见异常。对发生腐蚀的对接焊缝, 打磨清除腐蚀产物后进行磁粉检测, 未发现表面及近表面裂纹。

图1 容器内壁腐蚀情况图

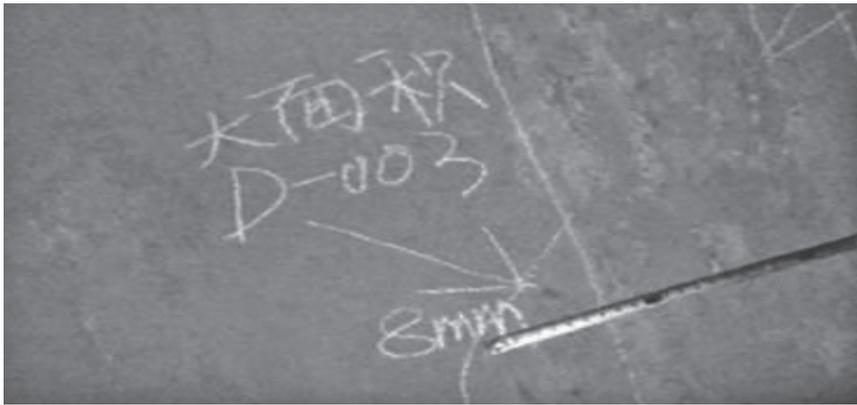
图2 容器内壁最大腐蚀深度处图

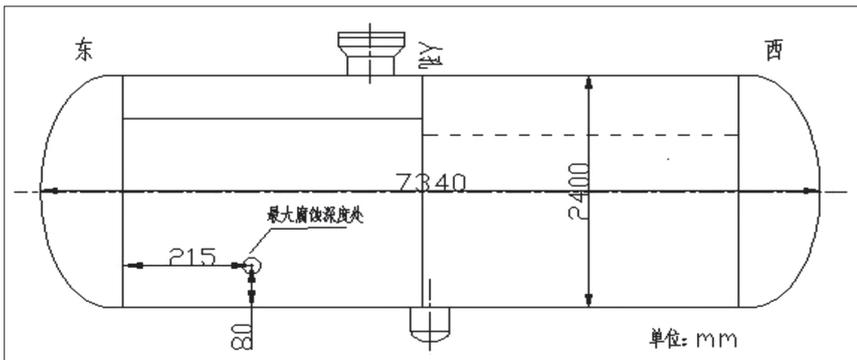
图3 最深腐蚀处位置示意图

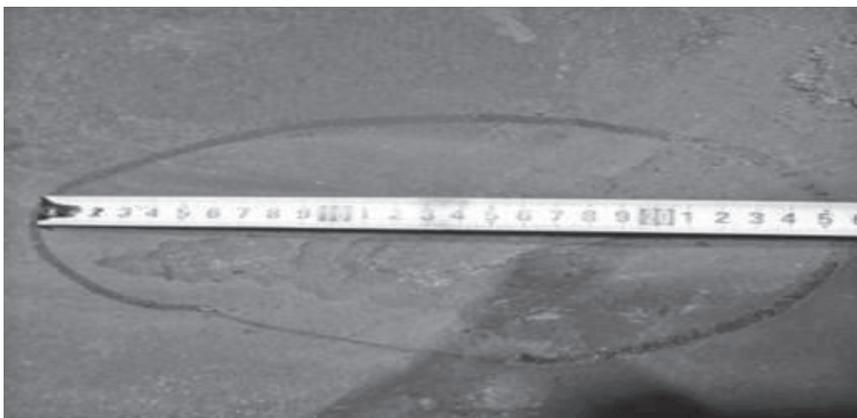
图4 容器内壁底部最长腐蚀坑处图

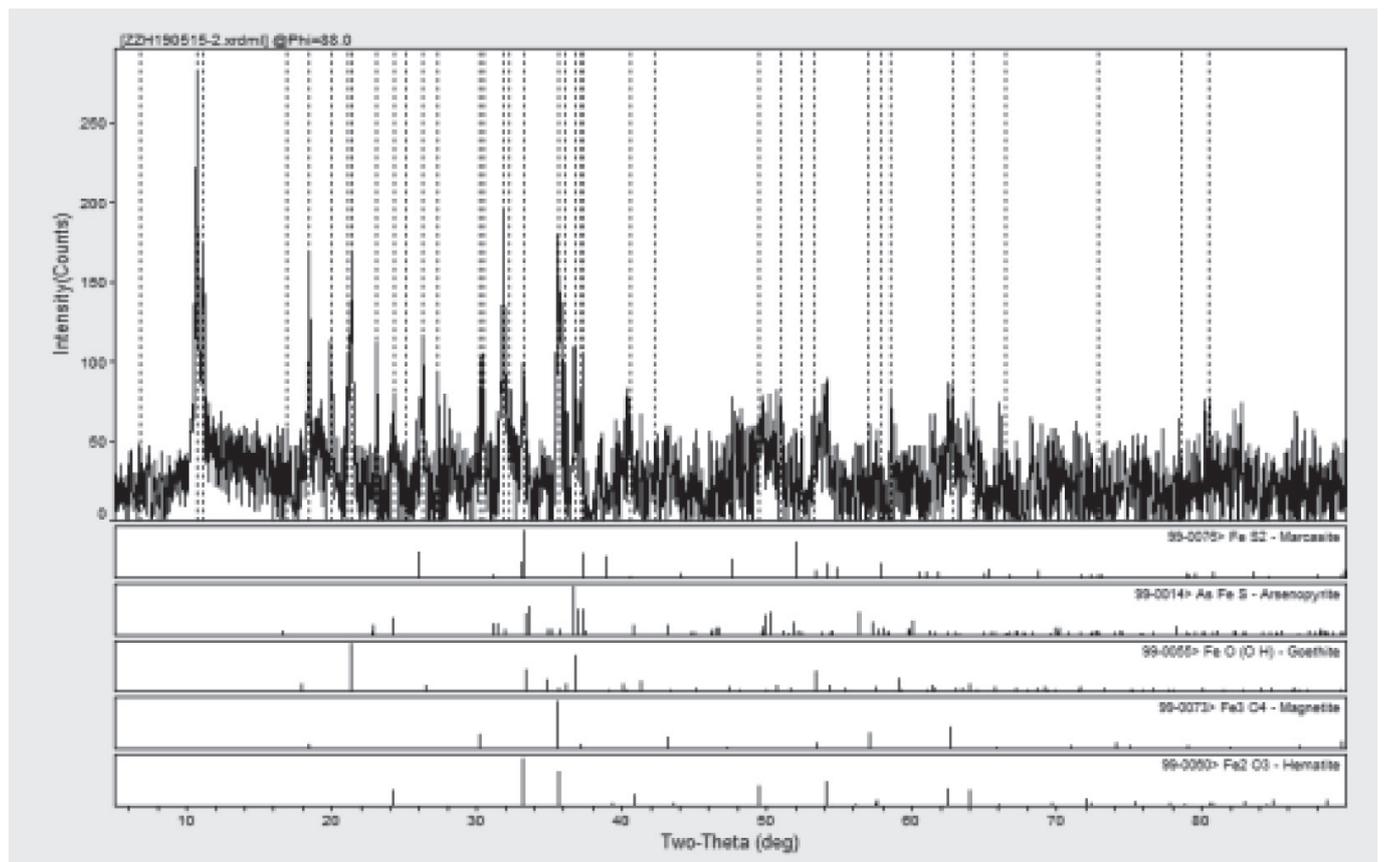
用荧光光谱方法对罐内的腐蚀产物进行化学成分分析, 分析结果如图5和表3所示。

从表3可以看出, 主要是 Fe_2O_3 、 As_2O_3 和 SO_3 , 此外腐蚀产物中, 还有一定量的 MnO 、 SiO_2 和 Na_2O , 但占比均不高。 Fe_2O_3 为红褐色, As_2O_3 为灰白色, 符合罐内宏观检验时, 大量红褐色附着物和灰白色腐蚀产物这一现象。从使用单位提供的介质化验记录中可以看出, 介质在正常状态下中含有少量的水, 且有时候硫醇硫和总硫的含量会有异常的升高。

Fe_2O_3 在腐蚀产物中比例最高, 占比接近58%, 是造成此次大修检验罐内出现腐蚀凹坑的最主要原因。 Fe_2O_3 的是铁金属在杂质碳的存在下, 与环境中的水分和氧气发生反应所生成。 Fe_2O_3 的生成过程中会伴随着发生电化学腐蚀, 最主要腐蚀机理是, 水和氧气在金属表面形成一层电解质溶液, 它与金属铁和少量的碳恰好形成了无数微小的以铁为负极, 碳为正极的原电池(负极: $2\text{Fe}-4\text{e}^-=2\text{Fe}^{2+}$; 正极: $2\text{H}_2\text{O}+\text{O}_2+4\text{e}^-=4\text{OH}^-$), 铁失去电子被氧化, 从而在金属表面形成了严重的腐蚀凹坑。

As_2O_3 也就是砒霜, 在腐蚀产物中占比近3/10, 它的成因可能性有两个: 一是介质的二硫化物中含有小部分二硫化二砷, 然后在设备运行过程中二硫化二砷与氧在硫醇硫的催化作用下生成砒霜; 二是循环冷却水中含有砷, 回流罐前的换热器管束在运行过程中存在泄漏, 从而把砷带到了回流罐内, 再与介质中的氧气反应生成。 As_2O_3 虽然不会造成金属表面的腐蚀凹坑, 但由于它本身就属于有毒物质, 它如果大量附着在回流罐金属内壁, 在进罐检修检验过程中, 如果进罐的人员防护措施不到位, 且没有对罐内可能存在有毒物质做好预判, 以为只是一般的铁锈等杂质, 便可能会让有毒物质误入口、鼻、眼等人体器官, 从而对人体造成伤害,

图 5 回流罐内腐蚀产物 XRD 峰图
