# A320 飞机 APU GEN 供电故障及排除分析

章勇杰  
(春秋航空 上海 200000)

**摘要:** 本文以 A320 飞机为模型, 简单介绍 A320 飞机 IDG 和 APU GEN 向飞机电网供电的原理和功用。结合在机队发生的 APU GEN 不能给飞机供电的故障(电网不能互联), 对飞机供电系统进行分析, 提高和改善工作中的排故能力。

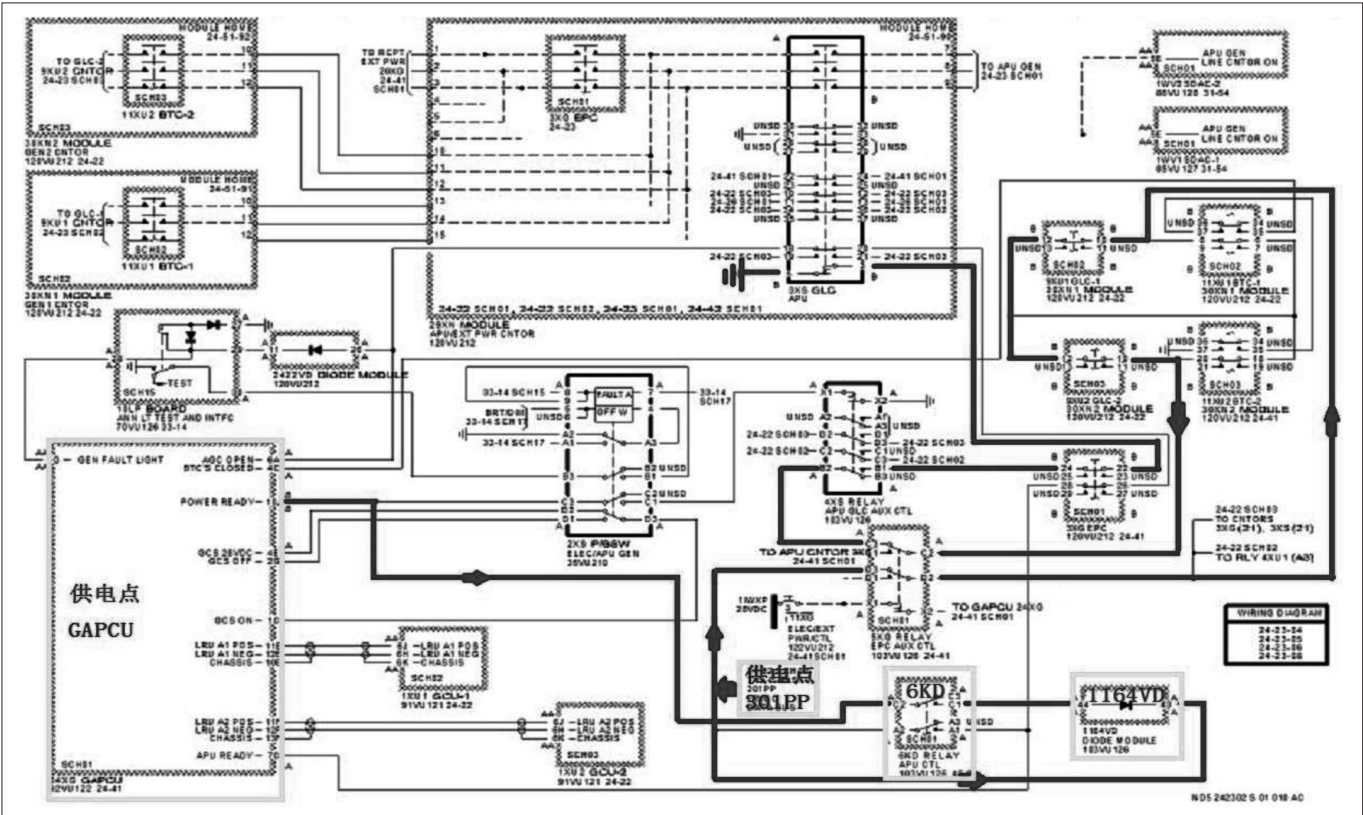
图 2 GAPCU 控制逻辑图

GEN “FAULT” 灯没有亮，可以直接排除 APU GEN 的故障。当 1164VD 故障时，301PP 的 28V 直流电不能通过 1164VD 供向下游，从而造成了 3XS、11XU1、11XU2 等无法供电，GAPCU 不能从 301PP 接受 APU READY 信号（当 APU 启动完成后，6KD 吸合），GAPCU 无法触发“POWER READY”信号，导致了 4XS 无法供电。3XS 电源正常与否是故障的主要故障源。

根据 SB A320-24-1123 内容得知：当 APU 停止阶段二极管工作在高电压特殊环境下，导致在 103VU 的 1164VD 二极管短路。当外部电源不可用时，只有一个发电机或不连接 APU GEN 时，AC BUS 将丢失。当执行了 SB 后可以减小二极管的电压，因此改善了交流发电机系统切换的可靠性。

当 APU 可以向外供电时，ECB 将输出“APU AVAIL”电信号使 6KD 吸合。当 APU 关车时，ECB 将发出信号使 6KD 断开，从而可以避免 1164VD 启动和关车时电压过大的短路现象发生，见图 2。

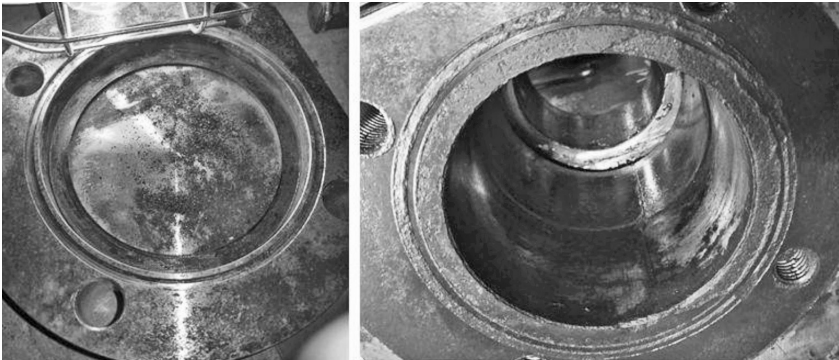
图 4 下阀盖与阀体结合面的磨损、锈蚀情况

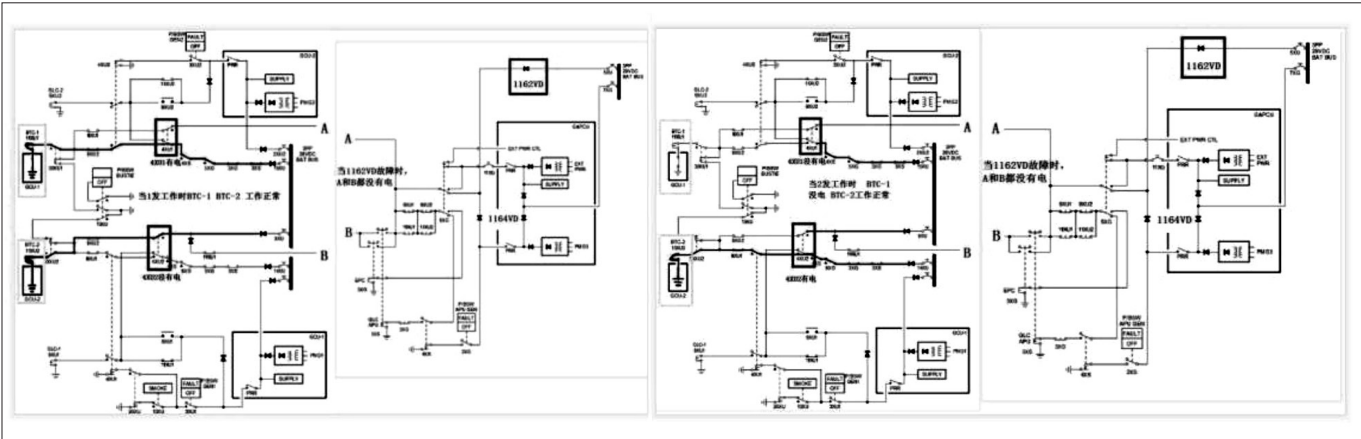
图 3 供电逻辑图

故障现象：在执行航班时，如果 2 发先关车，则 IDG1 可以向 AC BUS1 和 AC BUS 2 互联。机组反映 1 发关车后 IDG 2 无法互联到 AC BUS 1 电网，有 TR1 FAULT 警告。

分析解释：因为 1162VD 故障导致了 A 和 B 都没有电。

当 1 发工作时, BTC-1 和 BTC-2 可以正常工作, 供电正常。当 2 发工作时, BTC-1 不能正常工作, BTC-2 能正常工作。IDG2 不能与 AC BUS1 互联, 从而导致了 AC BUS 1 没有电, 出现了 TR1 FAULT 的故障, 见图 3。
