# 蒸汽裂解装置 VHS 截止阀内漏原因分析

**摘要:**某石化企业蒸汽裂解装置裂解炉在烘炉后 VHS 截止阀无法完全关闭,存在内漏现象。经过阀体拆解,通过对阀座与阀体之间焊缝进行 PT 检测、化学成分分析、硬度检测、显微晶相等,发现问题的根本原因为阀座与阀体之间焊缝热处理曲线不合格,导致焊缝出现延迟裂纹,运行时发生内漏。

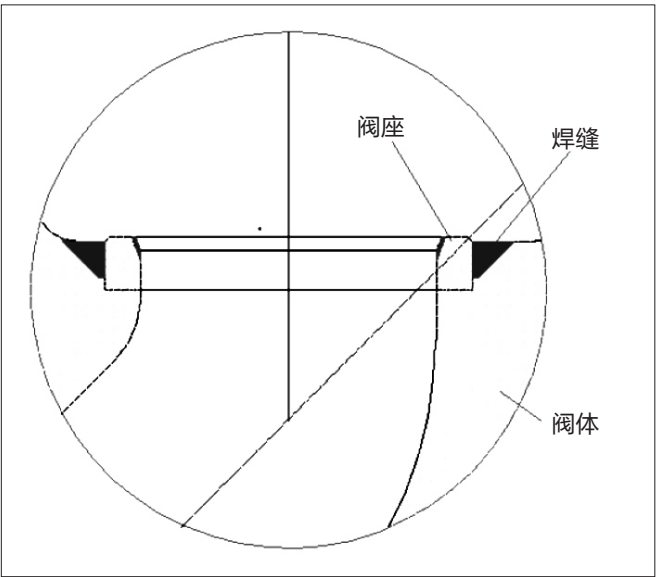
图 2 焊缝示意图

原有的阀座与阀体连接采用 WC9+F22 对接焊,焊缝示意图见图 2,焊缝深度 20mm,宽度 18mm,环形阀座与阀体为间隙配合,连接型式设计为角焊缝,实际上焊缝承受内压力,在 11.5MPa 的蒸汽压下,焊缝强度不够,不利于保证阀座处的焊接质量。

清除原焊缝焊肉，增加原阀座壁厚，并对阀座与阀体连接焊的方式进行了更改，由图 2 所示方式改为图 5 所示方式，人严格执行焊接工艺和热处理工艺。

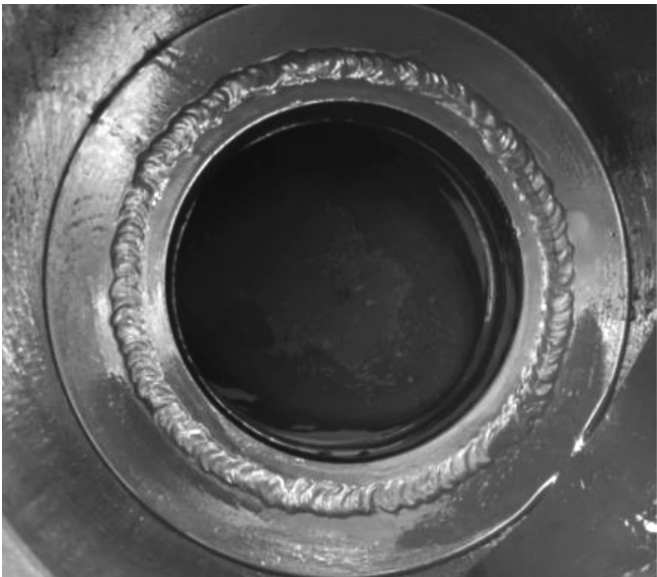
图 3 阀座焊缝裂纹

在裂解炉烘炉后关闭阀门时,发现阀门存在内漏现象,阀体拆解后,对阀座密封面、阀瓣、阀杆、阀盖、自密封圈等表面逐件进行目视检查并拍照记录。阀座与阀体之间为焊接结构,焊缝示意图见图 2。宏观检查发现,焊缝中间存在裂纹缺陷,清晰可见,见图 3。按 NB/T 47013.5-2015,进行 PT 检测,检测试块镀铬裂纹试块,渗透检测剂牌号 HR-ST/HP-ST/HD-ST(宏达牌),发现缺陷沿焊缝中间环向延伸,边缘可见微裂纹,见图 4。

记录，焊接过程中质量控制不到位，焊工在焊接完成后没有立即进行热处理，也没有后处理措施。铬钼钢普遍具有明显的淬硬性，焊接时，钢的淬硬倾向越大，越易产生裂纹。如果焊缝根部存在缺陷，焊缝处硬度高，韧性较差，裂纹易于沿硬度较高的焊缝处向外部扩展延伸。

焊接接头的含氢量越高，裂纹的敏感性越大。焊接时，在高温作用下，将有大量的氢溶解在熔池中，在随后的冷却和凝固过程中，由于溶解度的急剧降低，氢极力逸出，但因冷却很快，使氢来不及逸出而保留在焊缝金属中。由于焊接时加热不均匀及冷却过程中产生的热应力和结构自身拘束条件所造成的应力，会引起氢的聚集，诱发延迟裂纹。阀门投用后，在高温高压工况下，微裂纹快速扩展延伸，造成焊缝失效。
