中压蒸汽管线三通开裂原因分析及建议

摘要: 某石化公司加氢精制装置中压蒸汽管线一处三通发生泄漏,对三通进行宏观检查和微观分析,得出三通泄漏原因为三通主管内壁局部受回流冷凝水与蒸汽长期相互作用,金属不断收缩与拉伸,使得三通主管内壁局部处产生热疲劳裂纹,热疲劳裂纹不断地扩展,最终造成了三通管壁的开裂。

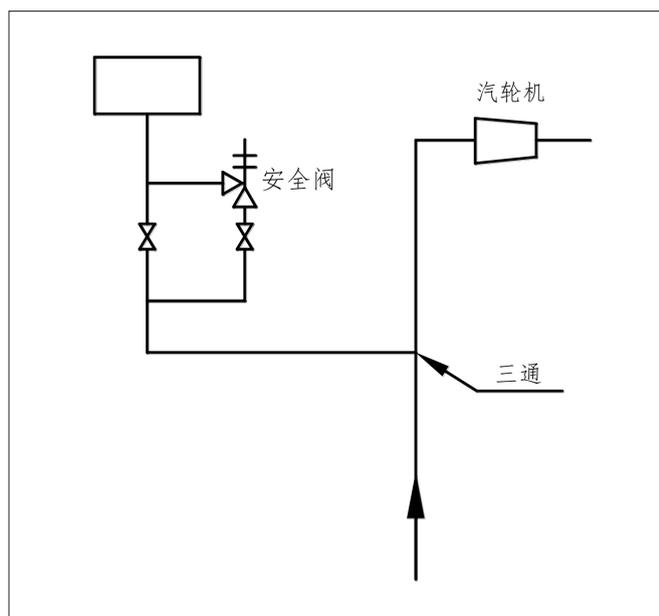
图1 泄漏三通位置

中压蒸汽三通主管方向去汽轮机,支管方向去安全阀,如图1所示。

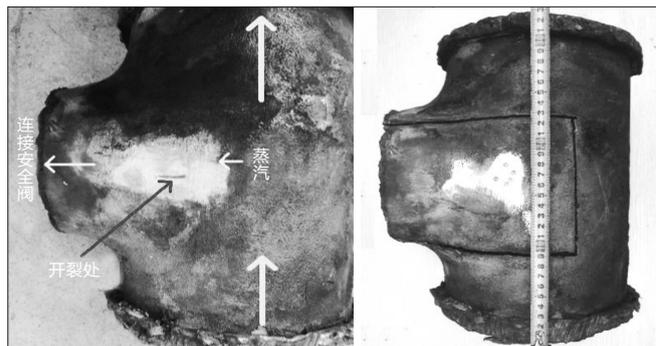
图2 三通的宏观形貌

将三通出现裂纹的一侧管壁切割下来,并进行了着色探伤和表面打磨(图2)。

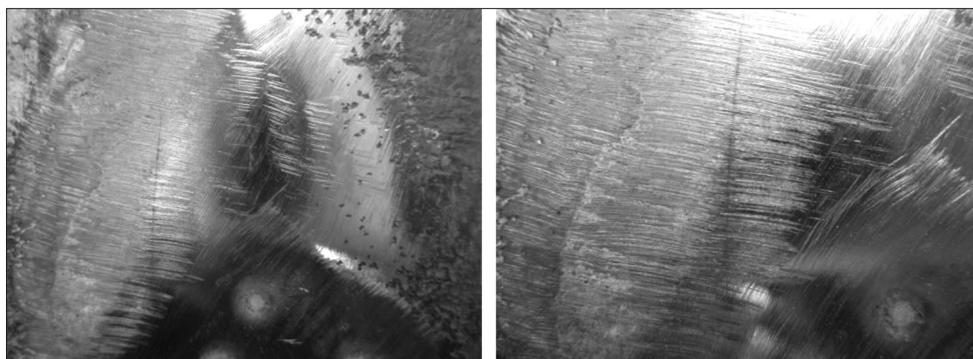
图3 三通外壁裂纹的宏观形貌

裂纹位于三通的主管与三通支管相贯区域内。从三通外壁看,有一条基本与三通支管平行的直线裂纹(图3)。

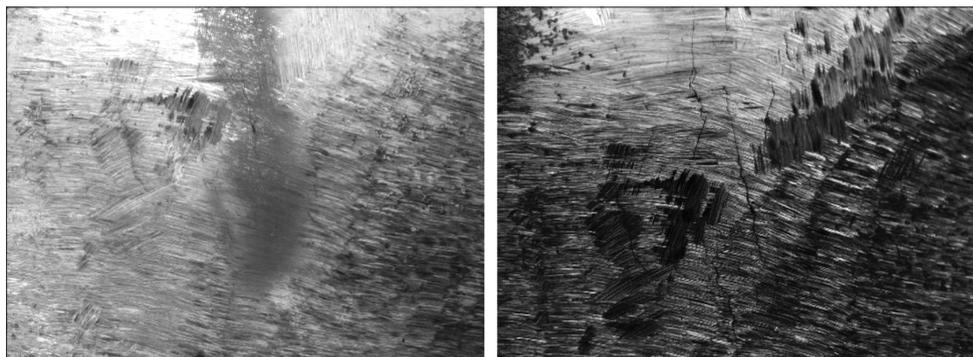
图4 三通内壁裂纹的宏观形貌

从三通内壁看,有多条长短不一、虽然有些弯曲但大体也与三通支管平行的裂纹存在(图4)。

三通内壁大多数裂纹尚未穿透三通管壁,只是个别裂纹穿透了三通管壁。因此,确认三通开裂是从内壁起源,然后再向三通外壁逐步扩展的。

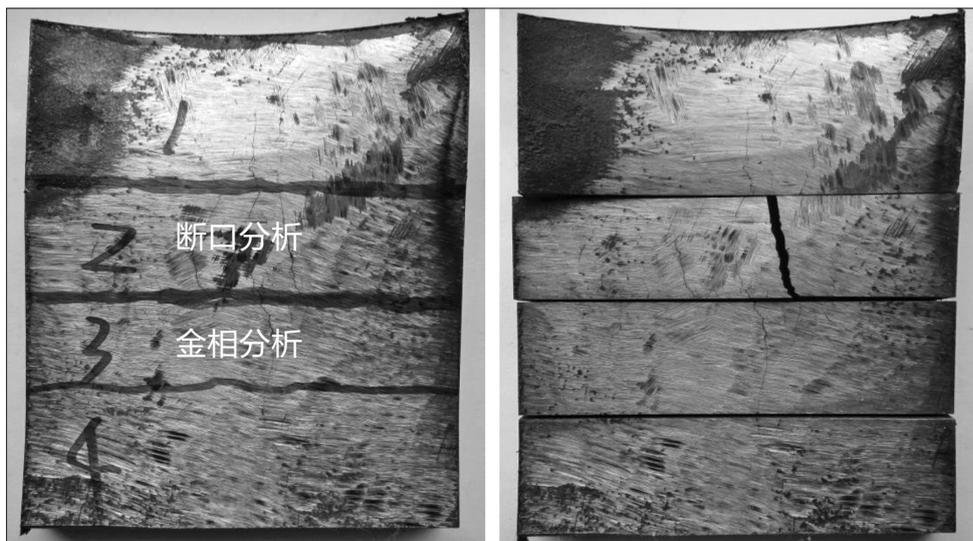
图5 三通管内壁裂纹区域切分取样位置

将三通带有裂纹的管壁,再次进行切割,切取检验分析样品(图5)。切割后,三通上裂纹贯穿部分就完全断开,形成了一对互相匹配的断口。可见,三通断口上有明显的“海滩状”的疲劳弧线(图6)。

在三通上切取金相样品（图5中3处），在三通裂纹垂直方向的金相样品上。可见，裂纹穿晶扩展，裂纹已经贯穿了整个三通管壁，裂纹中充塞着氧化产物，这些裂纹具有热疲劳断裂的特征。

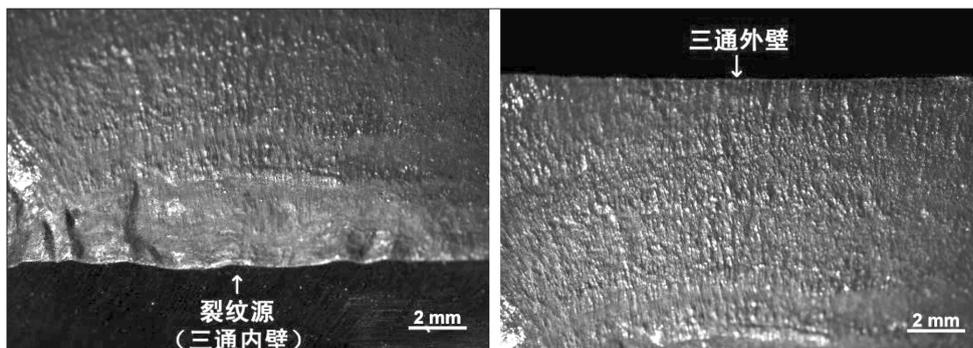
图6 三通管断口的低倍形貌

初步判断,三通开裂性质具有热疲劳断裂的特征。

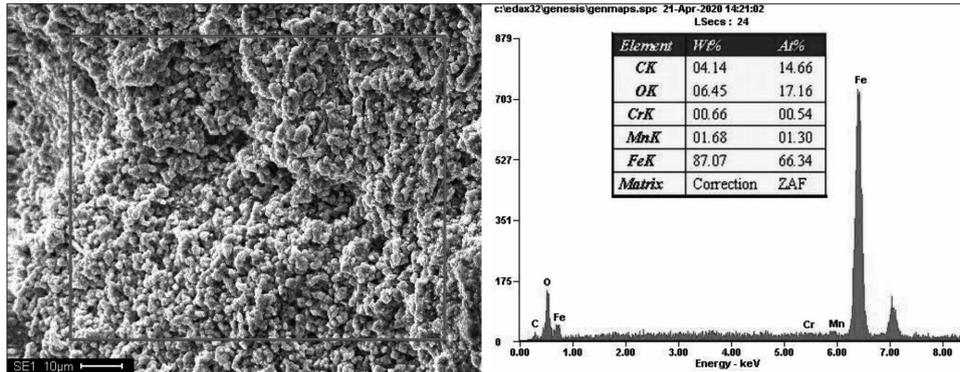
图7 三通内壁断口的SEM+EDS

在电子显微镜下观察，裂纹中充塞着氧化物，断口的其他微观形貌则难以分辨；能谱分析表明，断口上（裂纹中）的氧化物主要是铁的氧化物（图7）。
