基于有限元分析的地铁列车鼓形齿式联轴节配合失效原因研究

摘要: 联轴节是地铁车辆走行部传递运动的重要部件之一,联轴节与齿轮箱小轴配合的接触压力,是保证轴毂间转矩的传递,抵抗轴毂相对运动的重要因素。为解决地铁列车鼓形齿式联轴节与小轴弹出配合失效问题,本文以北京地铁房山线列车为例,通过有限元分析对联轴节与齿轮箱小轴过盈配合联结进行弹性有限元模拟和弹塑性有限元模拟,对弹性应力及应变进行分析,校核配合强度,计算联接传动能力,分析出配合失效原因,为地铁列车鼓形齿式联轴节的改造与检修提供理论依据。

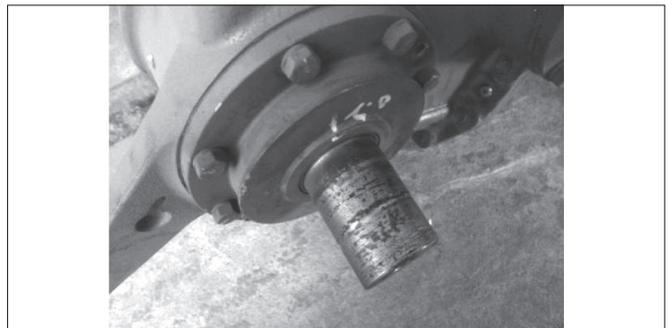
2014年4月,北京地铁房山线007列2号车频繁报速度传感器1故障。检查接线正常,更换速度传感器、MCC(电动机控制插件)、SMC(系统管理与通信插件)板故障仍然存在。列车静止状态下检查2号车1台转向架发现,1轴联轴节与齿轮箱小轴能够自由转动。分离此位联轴节后发现,齿轮箱小轴与齿轮箱侧联轴节配合表面严重磨损,齿轮箱侧联轴节及齿轮箱小轴失效,如图1和图2所示。

图1 齿轮箱小轴磨损情况

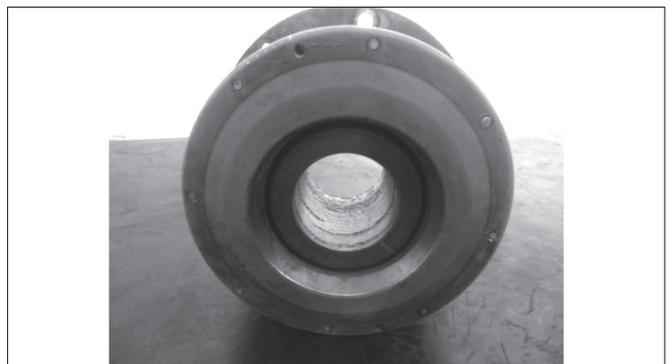
图2 联轴节外齿毂磨损情况

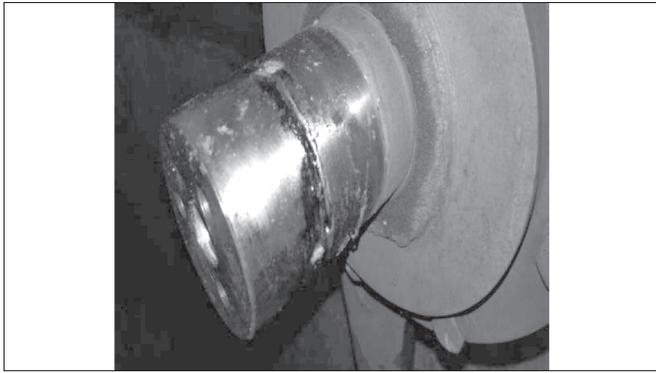
联轴节与电动机及齿轮箱小轴拆卸作业时,拆卸工装液压装置高于正常操作压力值才可将联轴节分离。检查分离后的联轴节及小轴,发现小轴注油孔与联轴节外齿毂

配合部位, 覆着黑色油脂混合物, 如图3和图4所示。冬季对联轴节压装工装更换液压油时发现液压油有结晶现象, 如图5所示。

图3 齿轮箱小轴覆着油脂

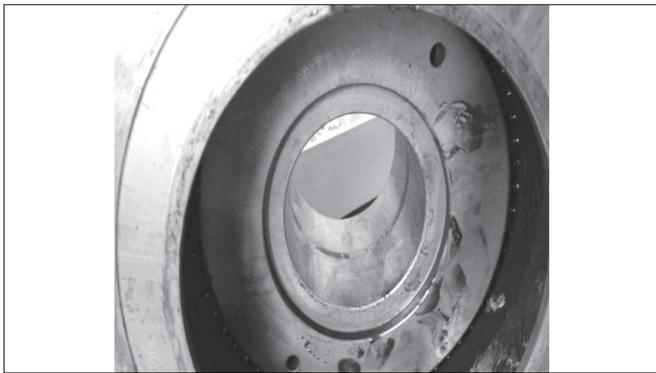
图4 联轴节外齿毂覆着油脂

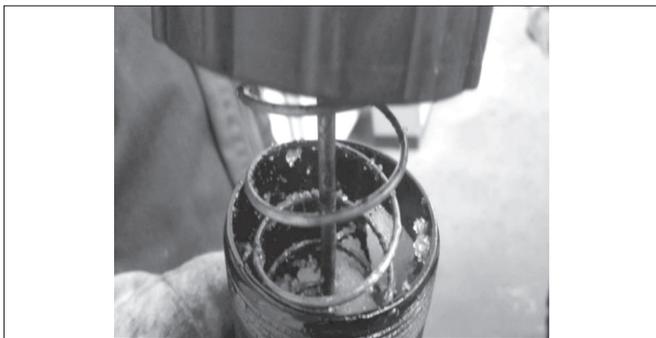
图5 液压工装结晶

由于北方冬季气候特点较为寒冷,一般室外环境温度均低于0℃,修程库室内温度低于20℃,此时在联轴节压装时,压装液压油丙三醇黏度增大且流动性降低。经过有限元模拟分析,液压工装提供的轴向力按压装规定的时间撤出时,液压油没有完全覆盖于小轴与联轴节外齿毂配合面形成完整油膜,小轴与联轴节外齿毂没有达到规定过盈配合位置,由于外齿毂为结构钢材质抵抗弹性形变,与小轴产生作用力弹出,最终导致配合失效。

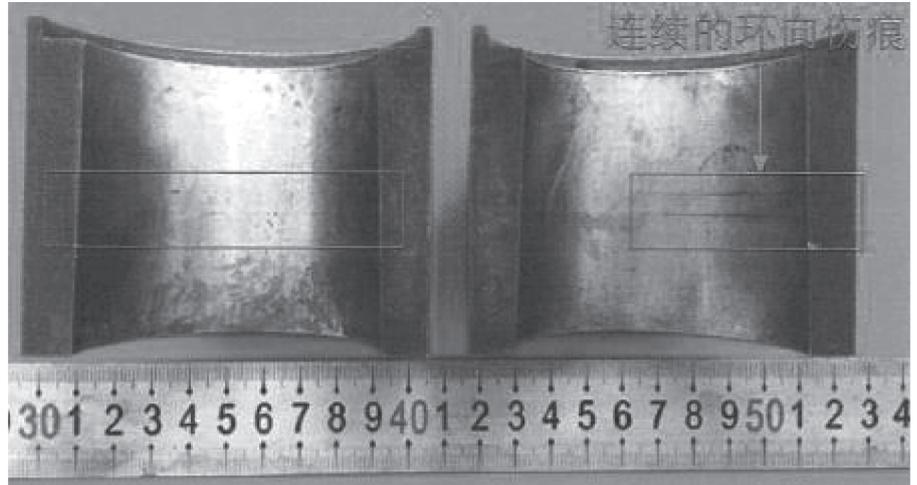
通过宏观分析可知，锥孔表面可见环形损伤，损伤位于锥孔上与电动机或齿轮箱输入轴配合位置，如图6所示。

根据以上分析，联轴节锥孔表面的环形损伤为露出表面的夹杂物导致的缝隙腐蚀。其外来夹杂物成分为压装油中带有腐蚀性硫、氯元素。联轴节工装液压油型号为丙三醇（化学式为 $C_3H_8O_3$ ），经查看产品成分表发现其确实存在氯化物及硫酸盐成分。

图6 联轴节宏观分析

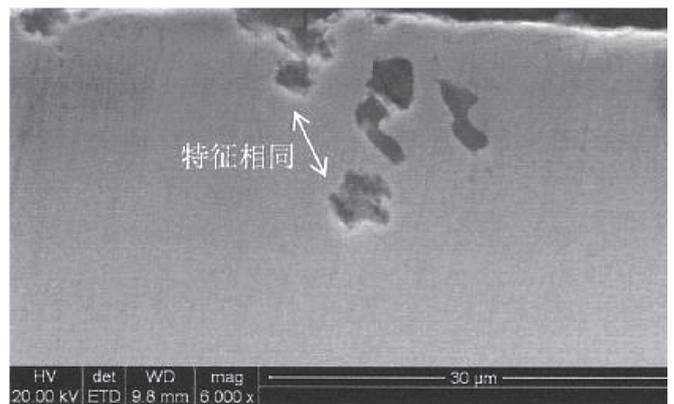
通过经过有限元模拟分析和金相分析可知，材料内部存在较多的非金属夹杂物，锥孔表面损伤处可见非金属夹杂物如图7所示，并且可检测出硫元素与氯元素，说明腐蚀介质在夹杂物间与金属基体的间隙堆积，形成腐蚀环境。

联轴节材质为42CrMo4或34CrNiMo6结构碳素钢。经证实由于原有联轴节工装液压油中含有腐蚀性元素，并对联轴节材质有缝隙腐蚀作用，使联轴节外齿毂内壁材质形成熔坑，改变原有联轴节及小轴表面加工精度，会导致联轴节与小轴配合失效。

图7 锥孔表面损伤处SEM外貌
