三亚有轨电车齿轮箱联轴节端齿断裂问题分析与改进

摘要: 三亚有轨电车原齿轮箱联轴节端齿断裂失效是由于T型端面齿制式选择不当、沉孔结构设计不合理、螺栓设置位置不当导致的。针对此问题, 本文对端齿结构进行优化设计, 取消背部的沉孔, 采用圆角与周围凸台圆滑过渡, 避免过于单薄的结构造成应力集中; 增加零件厚度, 减小应力; 优化端面齿结构, 将T型端面齿更改为 40° 牙形角的希斯端面齿。新型齿轮箱联轴节端齿经过载荷和疲劳试验合格后成功进行装车运用。

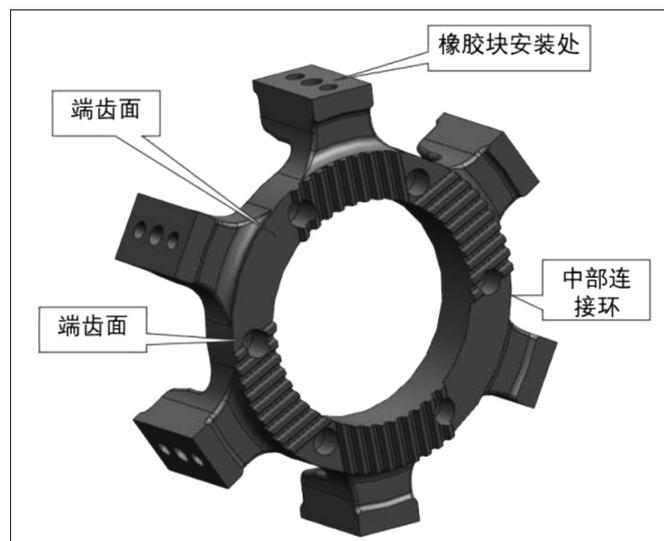
图1 连接座端齿结构图

联轴节端齿为橡胶弹性联轴节中一个部件, 其主要功能为将齿轮箱输出轴转矩传递至联轴节的橡胶块上, 其主体结构为圆周对称结构, 包含6个枝杈状的结构和中间环形结构。其中枝杈状结构与橡胶块连接, 圆环状结构上设置有端面齿以及连接端面齿的螺栓过孔。该端面齿制式采用的是T型端面齿结构, 端面齿牙形角为 20° , 齿形端面为梯形, 齿形为等厚齿, 端面齿分为2组, 每组9个齿, 两组之间夹角为 70° 。

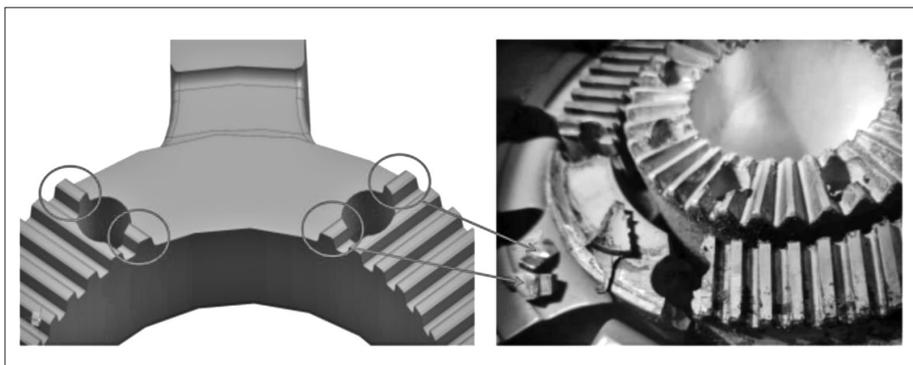
图2 断裂的端齿面

接座端齿零件从螺栓过孔处断裂为两块, 断裂位置为没有端面齿覆盖处所对应的两个螺栓过孔, 螺栓过孔处的2颗齿完全断裂并脱落。除上述2处贯穿性裂纹外, 还存在5处裂纹, 其中4处位于沉孔与内孔连接的薄壁位置, 1处位于齿根处。断裂的端齿面如图2所示。

齿轮箱联轴节端面齿断裂问题由设计原因引起，为消除应力集中，须对原结构进行优化：①取消背部的沉孔，并用圆角与周围凸台圆滑过渡，避免过于单薄的结构造成应力集中。同时，在不造成联轴节变形干涉的前

前提下,加厚螺栓过孔处的厚度,加厚3mm;②为增加零件厚度,减小应力,将M12螺钉更改为M10螺钉;③优化端面齿结构,将T型端面齿更改为40°牙形角的希斯端面齿。

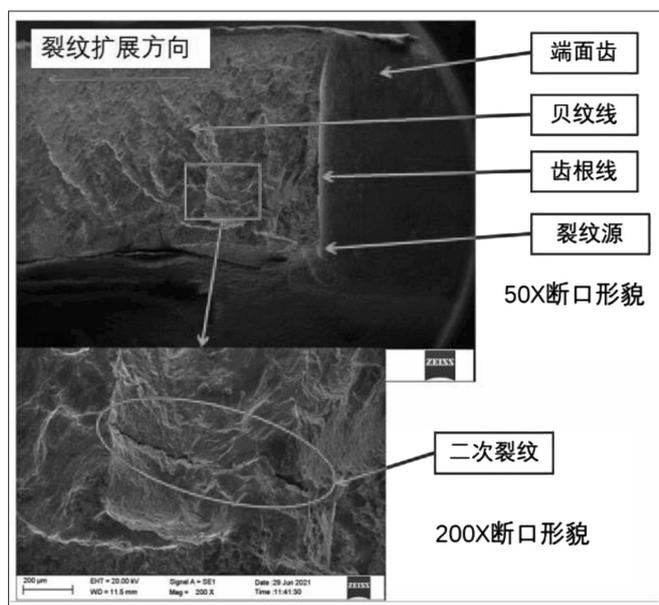
图3 齿根处断口形貌

对沉孔薄壁处进行放大,可明显观察到油漆层、渗氮层和金属基体层。经放大处理后,该处裂纹较陈旧,裂纹两侧金属层之间反复挤压造成断口已变得光滑平整,无法观察断口细节,仅能初步判断出疲劳裂纹扩展特性。对齿根侧进行放大,可明显观察到裂纹源于齿根根部,并沿着金属扩展,且可明显观察到贝纹线和二次裂纹,属于典型的疲劳裂纹。齿根处断口形貌如图3所示。

从整个断口分析可知,该处断裂由2处裂纹引起,其中1处在螺栓沉孔最薄处产生,并沿着薄弱结构扩展,但该裂纹在延伸至沉孔底部时已经停止扩展。另外1处裂纹在齿根处产生,并沿齿根向下扩展,当该处裂纹扩展至螺栓沉孔处时,剩余金属无法承受外部载荷,出现韧性断裂。

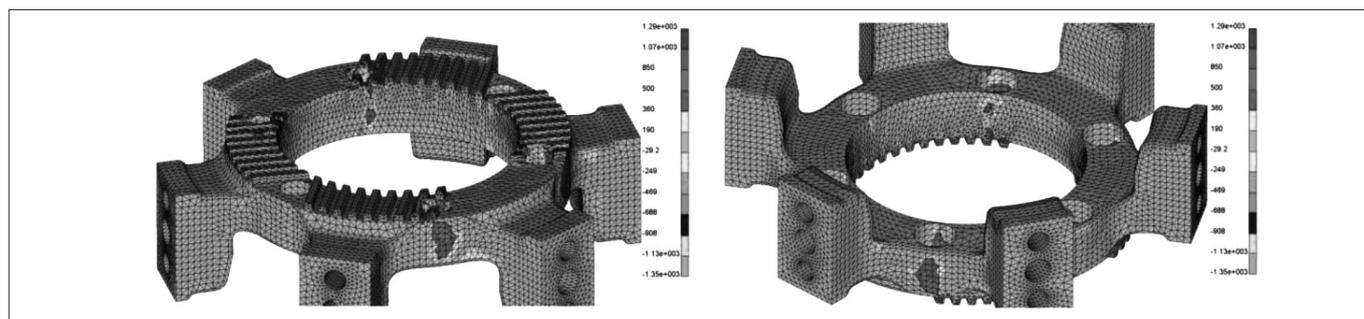
图4 联轴节连接座端齿的平均应力元图

联轴节端齿以F3和F4工况为循环周期评估疲劳,断裂处的2颗不完整端面齿处平均应力非常高,达到500MPa以上。联轴节连接座端齿的平均应力元图如图4所示。

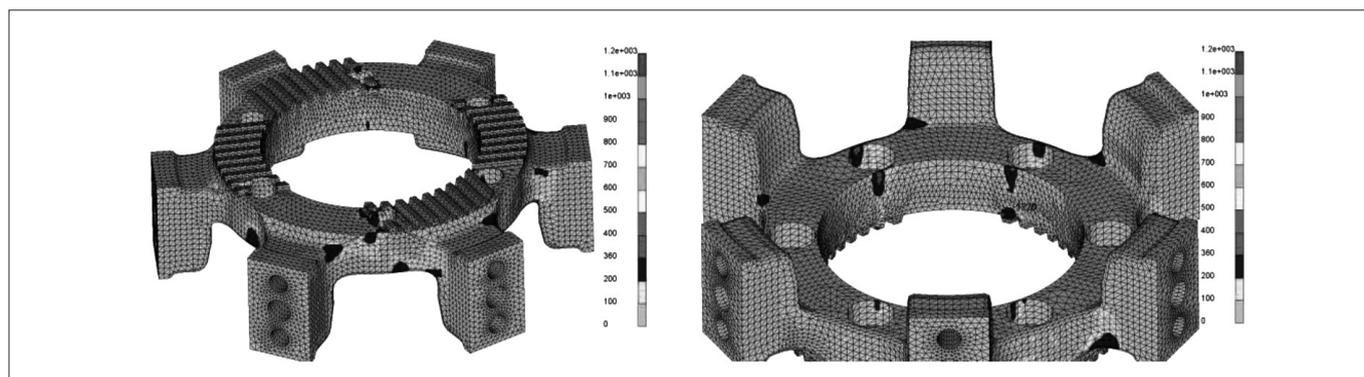
图5 联轴节连接座端齿的应力幅值元图

联轴节端齿以F3和F4工况为循环周期评估疲劳,断裂处的2颗不完整端面齿处应力幅值非常高,达到800MPa以上。联轴节连接座端齿的应力幅值元图如图5所示。

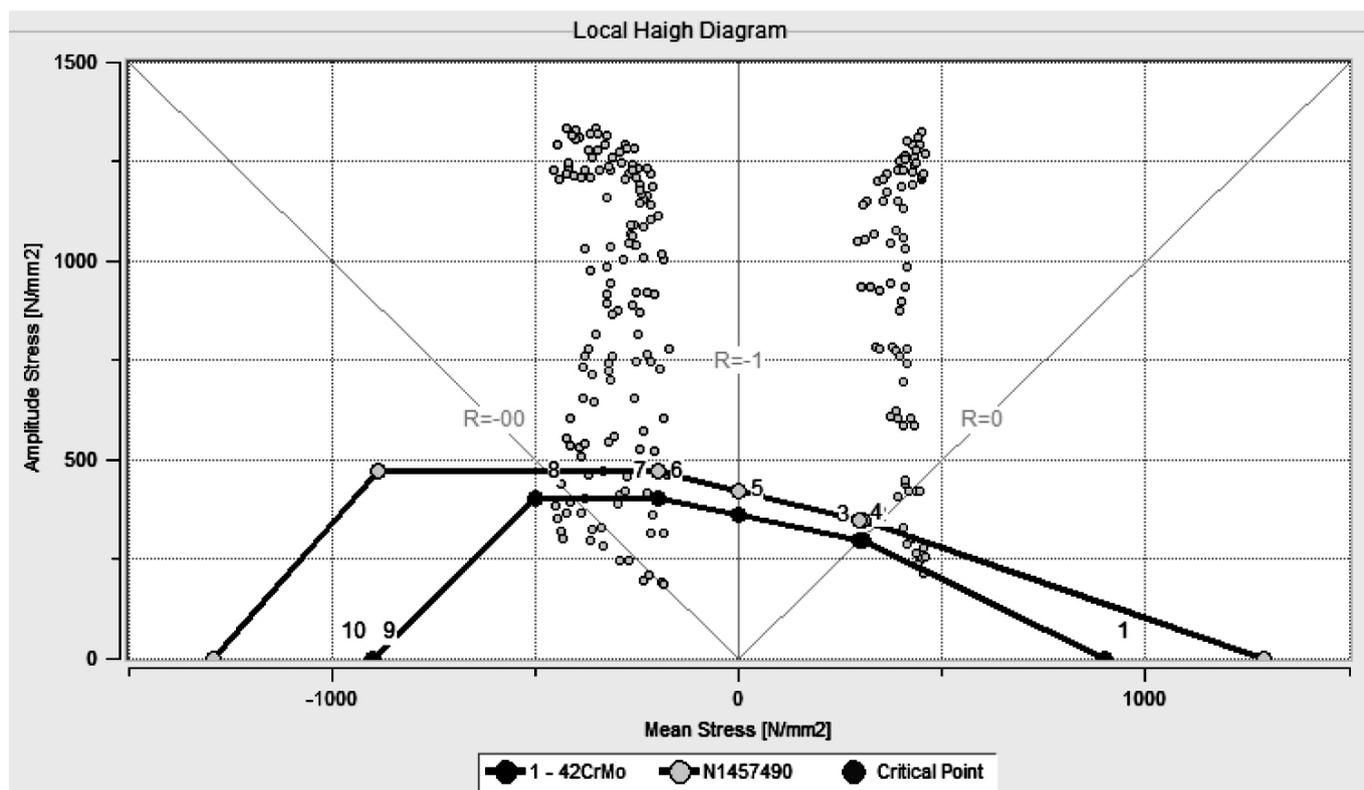
图6 危险点海格图

在沉孔对应位置和断裂齿根位置,平均应力非常高,且对应的应力幅值也非常高,其疲劳安全系数小于1,采用海格图评估,危险点处落在海格图外,见图6。

上述分析结果说明,因端面齿制式选择不当,在螺栓连接处的齿根处存在非常大的应力集中,疲劳评估风险较高位置与实际断裂故障位置相同,从齿根和沉孔薄壁位置产生,并沿金属扩展,最终造成零件断裂失效,体现出以下三点问题:

(1) 结构设计不合理,体现在T型端面齿制式选择不当,6个枝杈结构中有2个无法得到端面齿的支撑,这2个枝杈结构所传递转矩由断裂处的2~3颗端面齿承受,因此在该处齿根部存在较大的应力集中,在启动工况下疲劳安全系数小于1,存在疲劳破坏风险。

(2) 零件沉孔结构设计不当,局部厚度偏薄,在端面齿选型不当的情况下,造成应力传递至该处,应力较高,在启动工况下疲劳安全系数小于1,存在疲劳破坏风险。

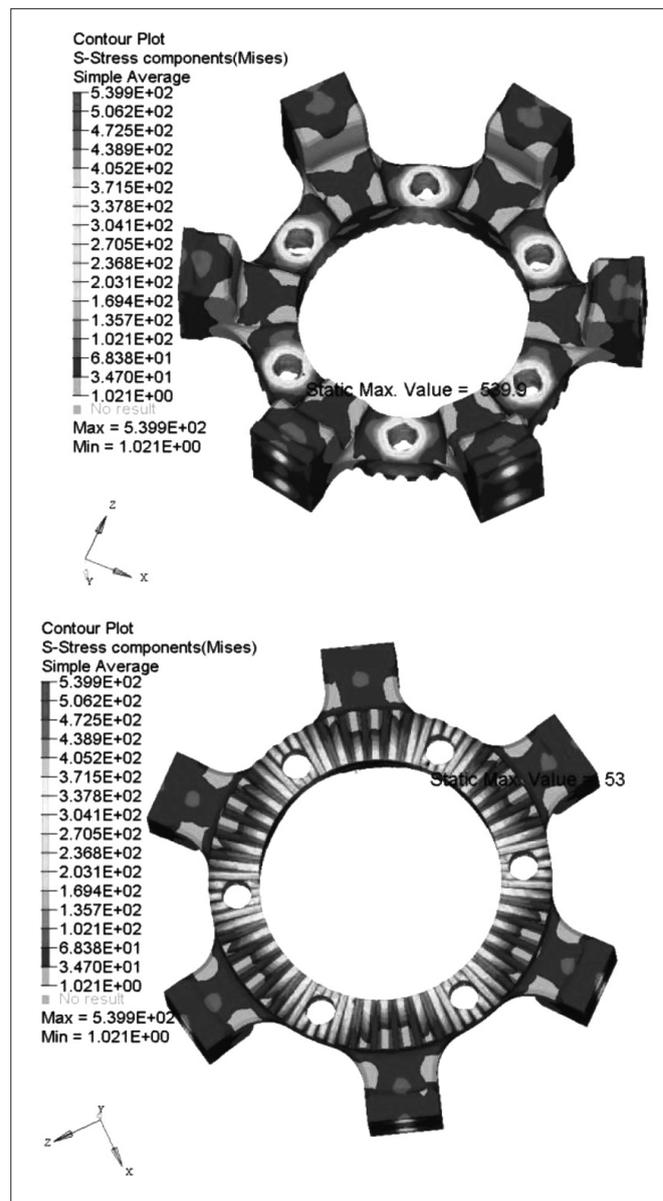
图7 受到轴向拉力和螺栓预紧载荷时的应力分布

由于联轴节横向载荷是对称载荷,如果将其考虑为静态载荷,则危险截面上的平均应力会增大或减小,同时应力幅值会下降。考虑到联轴节轴向刚度较低,其引起的应力幅值较小,在枝杈状结构根部的应力在10MPa左右,如图7所示。
