# 基于点火系统故障的发动机起动冷悬挂排故分析

**摘要:** 本文主要对某涡轴发动机点火系统故障引起的起动冷悬挂故障进行分析。首先分析了发动机起动过程, 其次建立了起动悬挂故障树, 然后根据现象排除故障, 并对故障原因进行深层次探索, 最后总结了起动悬挂的处理与排故经验, 为同类型发动机出现该故障时排故提供参考。

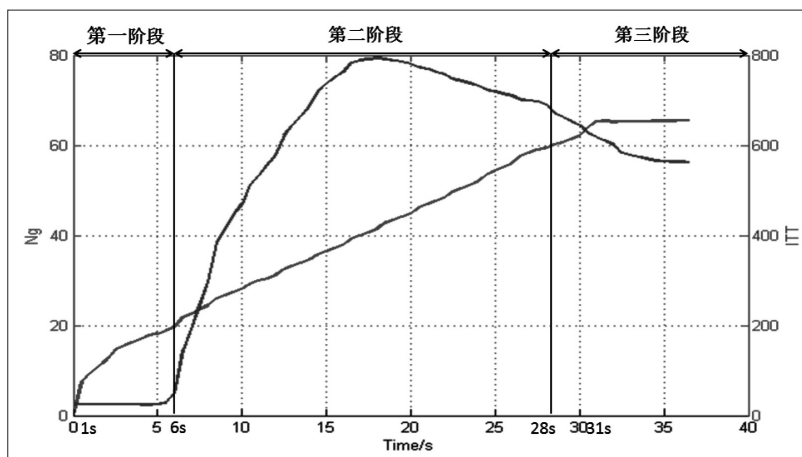
图1 某型发动机起动特性

该型发动机正常起动过程如图1: 功率选择开关打至地慢位置时开始计时, 1s时 Ng 达到8%左右。6s时 Ng 达到16%~19%, 点火成功, ITT 开始上升, 初始上升率可达100~150℃/s。8s时 Ng 达到24%, 上升率为1.5~12.0%/s; ITT 继续上升, 上升率为60~170℃/s。20s时 ITT 达到最大值, 之后开始下降, 此时 Ng 上升率不变。35s后 Ng 达到65%, ITT 达到约560℃, 之后稳定, 发动机起动到地慢状态。起动过程中各阶段划分和发动机主要部件工作时序见表1。

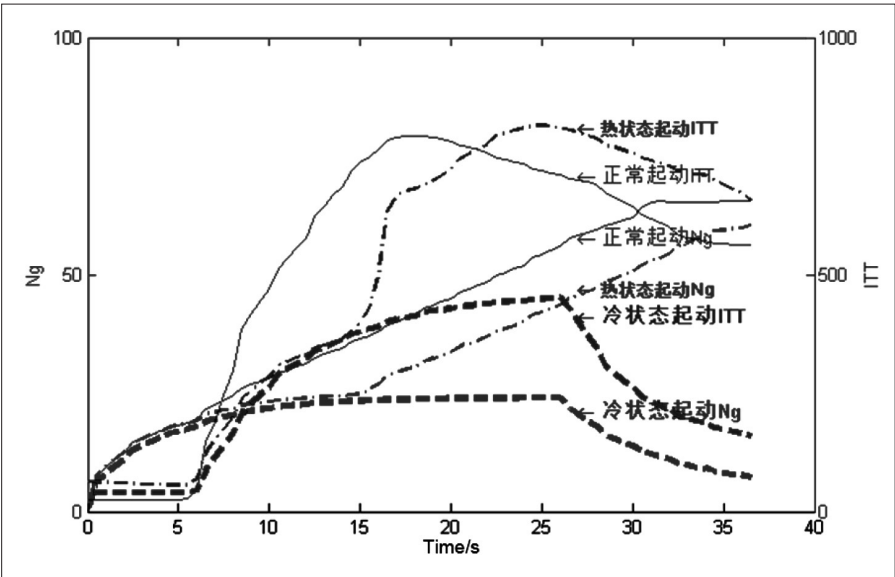
图 2 发动机起动参数对比

发生故障时第一次起动过程中 Ng 和 ITT 随时间的变化情况见表2。发动机冷悬挂故障时冷状态起动、热状态起动与正常起动参数的对比见图2。

(1) 发动机冷状态起动: 起动前6s, Ng 与正常起动变化趋势一致, 说明起动的第一阶段起动电机带转正常。起动第6s时 ITT 开始上升, 说明发动机开始点火。但是点火后, ITT 初始上升率为70℃/s, 正常起动时 ITT

此时上升率为 100 ~ 150℃ /s，Ng 上升率为 0.5% /s，正常起动为 1% /s。可以看出起动 ITT 和 Ng 变化率从开始点火不正常，且与正常起动过程的差异随时间流逝逐渐增大。

(2) 发动机热状态起动：前 6s，Ng 变化正常，说明起动的第一阶段起动电机带转正常。6s 点火以后，ITT 和 Ng 的变化率开始与正常起动参数出现差异，并且随着时间的流逝而逐渐增大。直到起动第 15s 时，ITT 出现突升，之后 Ng 变化与正常起动相同，ITT 变化也恢

复正常，发动机起动到地慢状态。结合该型发动机的起动时序可以看出，单油路喷嘴供油时，发动机出现起动悬挂，一旦转速达到 24%，所有喷嘴参与供油，发动机起动恢复正常。

(3) 其他故障提示：通过对比起动时的飞参开量可知，冷状态和热状态起动期间燃油管路低限压力告警时间比正常起动时要长。正常发动机起动时，降压起动瞬间将整机电压由 28.5V 拉低至 18V 左右，燃油低限压力告警一般为 4 ~ 6s。该发两次冷悬挂时瞬间电压为 20V，但是燃油低限压力告警时间均为 10s。

综合来看，故障主要出现在起动的第二阶段，即起动电机与燃气涡轮共同带转的阶段。发现起动过程中主要存在如下问题：(1) 发动机点火后随即发生起动悬挂，说明发动机点火可能存在问题，不能形成稳定点火源；(2) 发动机热状态起动，Ng 在 24% 之前出现悬挂，在 24% 之后发动机起动恢复正常，且起动瞬间燃油管路低限压力告警时间长，说明发动机起动初始供油路可能存在问题，影响了发动机的起动。

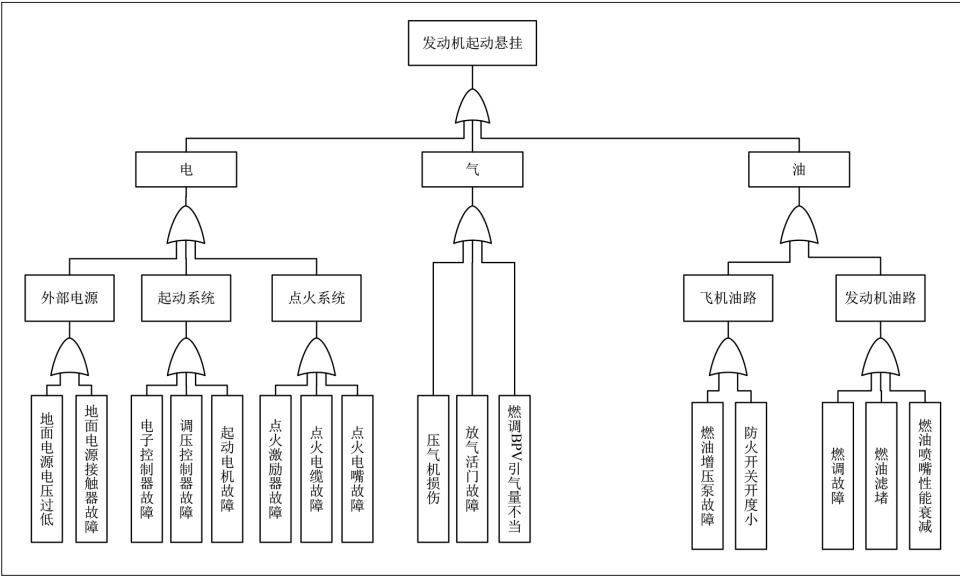
图 3 某型发动机起动悬挂故障树

机组进行原因分析时结合直升机与发动机的共同工作，从油、气、电三方面建立故障树如图 3。

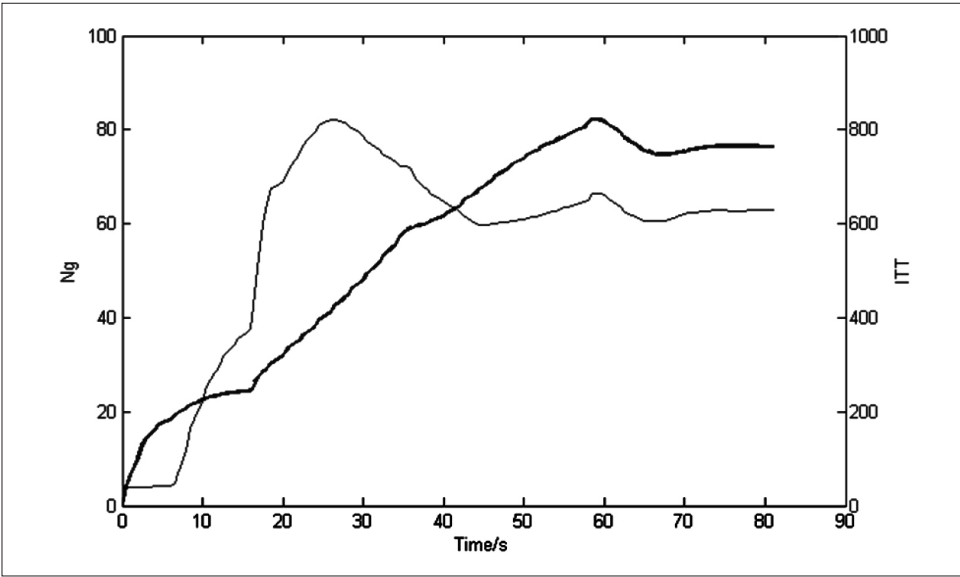
图 4 更换燃油滤和热交换器后试车参数

更换燃油滤和热交换器后试车参数曲线见图 4。虽然本台发动机一次起动成功，并且燃油管路低限压力告

警 6s，时间正常，但是起动 9s 后，Ng 从 21.9% 上升至 24.5% 用时 7s，仍存在悬挂迹象；涡轮间燃气温度上升率为 20 ~ 40℃ /s，较正常偏慢。16s 之后发动机起动到地慢状态。

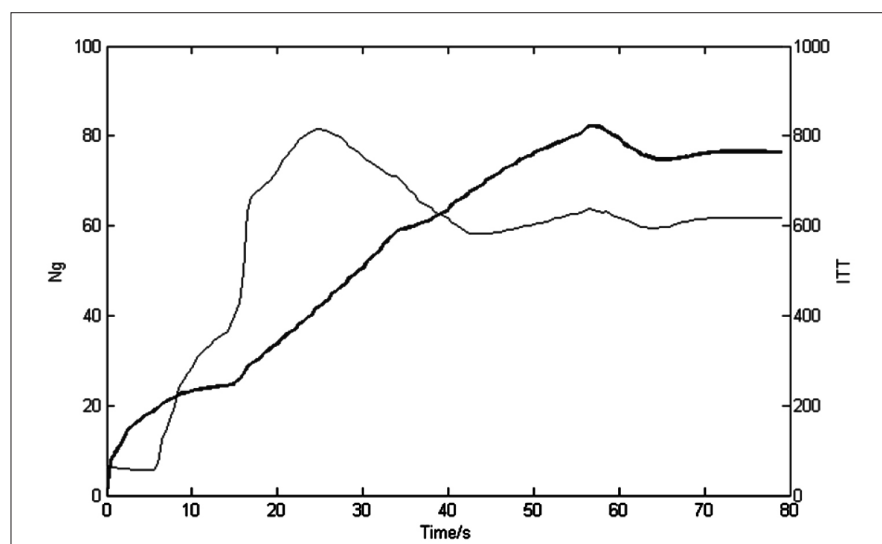
图5 更换燃调和生态油箱后试车参数

更换燃调和生态油箱进行验证，起动参数如图 5。本次起动过程中，Ng 在 6s 内达到 18.2%，之后 15sNg 上升到 24.4%；涡轮间燃气温度初始上升率为 40 ~ 60℃ /s，较正常值偏小。21s 之后发动机起动到地慢状态。本次起动中在 Ng 为 18.2% ~ 24.4% 之间仍存在冷悬挂现象。

截至本次起动，机组注意到这三次起动 Ng 都是在 24.5% 之前发生冷悬挂。根据国内车台实验数据：Ng 为 24% 之前，燃油通过 7 个双油路喷嘴的主油路向燃烧室喷油；在 Ng 为 24% 时，14 个燃油喷嘴所有油路全部打开，同时向燃烧室供油。因此机组怀疑喷嘴性能衰减导

致 Ng 在 24% 之前有部分双油路喷嘴主油路未打开，燃油供应量偏少引起冷悬挂。

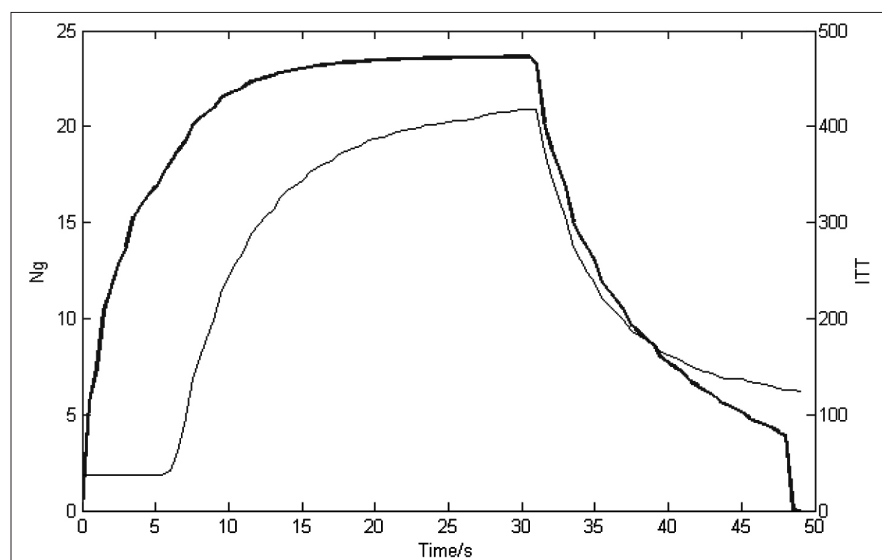
图6 更换燃油喷嘴后试车参数曲线

换装新喷嘴继续试车，参数如图 6。Ng 在 6s 内达到 18.07%，之后 25sNg 上升到 23.24%；涡轮间燃气温度初始上升率为 40 ~ 60℃ /s，ITT 最高为 417.2℃，之后机械师关车。6 ~ 25s 之间发动机依然是典型的冷悬挂。因此，排除燃油喷嘴故障的可能。

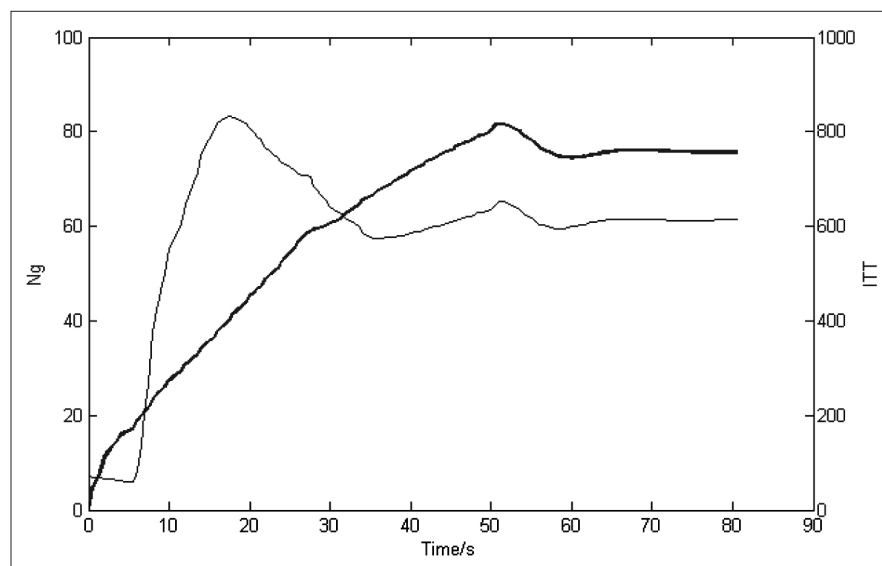
图7 更换点火系统后试车参数曲线

燃油系统排除后，机组更换点火激励器和点火电嘴后进行试车检查，发动机起动正常，起动参数如图 7。发动机起动曲线恢复正常，说明点火系统存在问题。

故障排除后机组为验证具体故障部位，将点火激励器和点火电嘴分别串件试车。试车发现发动机虽然起动成功，但是在低转速时加速性不好，确定是点火激励器和点火电嘴工作匹配不好。

通过分析认为，在起动 0 ~ 6s 内起动电机带转发动机加速正常。6s 时发动机点火，点火系统性能弱化导致点火电嘴能量不足，将部分燃气点燃。从压气机过来的气流有将燃烧的高温燃气吹出燃烧室的趋势，因此发动机冷状态起动时不能在燃烧室形成稳定点火源，导致起动第二阶段涡轮功率过小，造成冷悬挂。

在热状态起动时，虽然点火系统能量不足，点火初期燃气涡轮产生的功率较正常起动偏小，但是燃烧室余温使燃油雾化质量变好，能形成稳定的点火源。因此在点火初期 Ng 小于 24% 时，发动机能形成点火源但是燃气涡轮加速慢；一旦 Ng 超过 24%，14 个喷嘴同时向燃烧室供油时能稳定燃烧，发动机正常加速直至起动成功。
