120t 转炉托圈耳轴母材裂纹在线修复技术实践

甘鸿乾

(柳州钢铁股份有限公司 广西 柳州 545000)

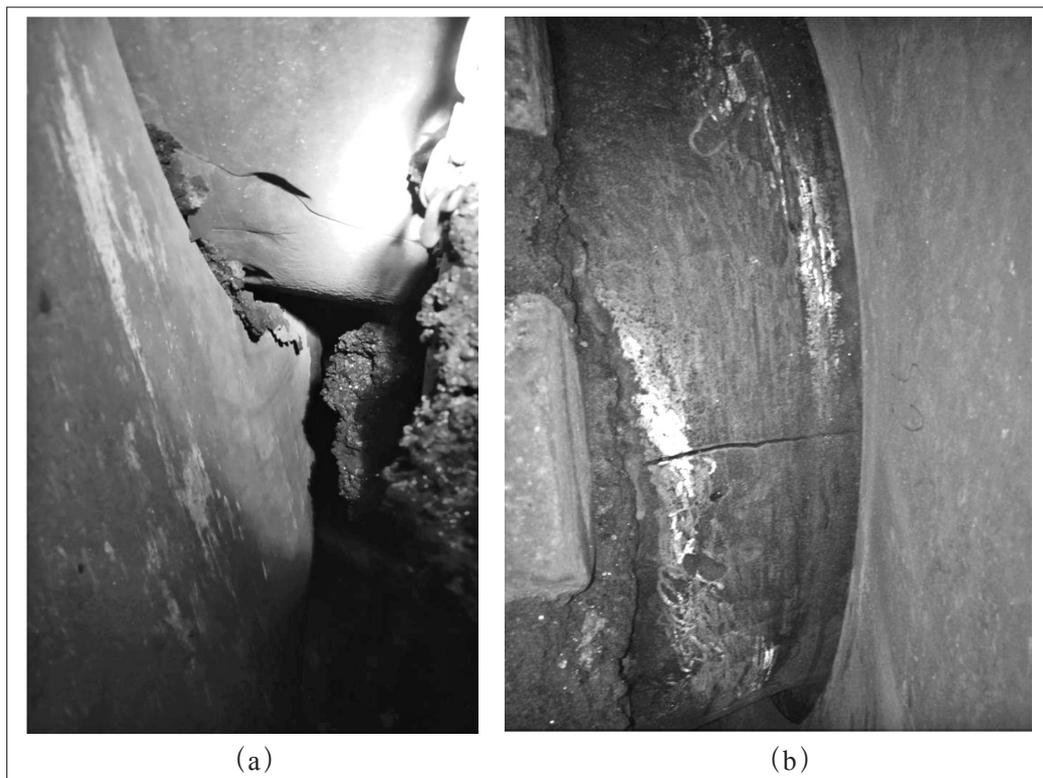
图 1 耳轴现场表面裂纹

北耳轴共计 15 条裂纹, 长度最大为 315mm, 深度最

大为 90mm, 另有 14 处超声波探伤未检测到的网状或单条细微裂纹; 南耳轴共计 6 条裂纹, 长度最大为 300mm, 深度最大为 108mm, 另有 8 处超声波探伤未检测到的网状细微裂纹; 实际碳弧气刨清缺最大深度达 130mm。裂纹主要集中在炉口朝上时耳轴的上半圈, 耳轴现场表面裂纹如图 1 所示。

根据现场工况分析,转炉吹氧冶炼反应剧烈,产生了大量的高温钢渣($1500\sim 1600\text{ }^\circ\text{C}$)。高温钢渣从炉口喷溅到耳轴的上半圈表面,使得耳轴上表面温度迅速升高,但在轴内冷却水的作用下快速冷却,如此长时间冷热交替作用下,耳轴上表面渐渐形成一层硬脆的淬火层。在冷热温度交替变化所致的应力作用下,机体内部产生应力集聚。又因耳轴在制造过程中易产生不同类型缺陷,如组织不均、局部组织晶粒粗大、表面损伤等,如果内部应力集聚过大就会在缺陷部位释放、放大,从而在表面逐渐形成裂纹。应力具有尖角效应,耳轴一旦产生裂纹,应力的释放就会使裂纹继续加速延伸,严重者会使耳轴突然断裂。交替变化的冷热温度,会使耳轴表面出现拉伸、收缩,使晶间不断拉伸撕裂,长期作用下也会使表面出现疲劳裂纹,表现为龟裂状、长条状裂纹。从现场裂纹现象看,这种因素的影响最大。同时冶炼时耳轴受到炉体制动转动的冲击,加速了裂纹发展。

经过裂纹分析,耳轴裂纹总体规模为深140mm、宽130mm、长370mm,且裂纹呈长条状分散分布,若单纯采用碳弧气刨的方法清理裂纹,裂纹可能会因产生热量而在清除过程中不断延伸。专家提出借鉴某钢厂采用“电焊条清理法”来清理耳轴裂纹,即用含碳量低的电焊条、加大电流来清除耳轴裂纹。但用此方法操作时间长、工作量大(某钢厂修复时间超过50天),产生的热量也大,不利于短时间内完成修复。由于耳轴裂纹深度超过了65mm,且数量较多,单纯采取机械切割的方法很难修复。若采用碳弧气刨的方法清理裂纹,会因碳棒含碳量高,造成耳轴材料渗碳变脆,降低耳轴的强度。而且气刨时产生的温度极高,裂纹会在清理过程中不断延伸。权衡各方利弊,最终决定采用“碳弧气刨+机械打磨”的方法来清除耳轴裂纹,即先采用碳弧气刨的方法高效清理外层的裂纹,再用手持磨光机切割清理剩余的内部裂纹,达到耳轴裂纹手工磨削清根并修磨光滑的目的,这样既兼顾了效率,同时也保证裂纹彻底清根、不再发展。

为防止裂纹在清理过程中延伸, 裂纹打磨前需在裂纹两端用电钻打止裂孔, 止裂孔深度为对应裂纹深度。清理裂纹前要先预热, 并关闭炉体冷却水进水阀, 反复摇炉使耳轴内的冷却水流尽。使用加热器加热板包裹耳轴后通电加热, 理想的预热温度应在 450℃ 左右。但考虑到耳轴裂纹区域距离轴承较近, 温度过高会造成轴承材料退火, 降低轴承寿命, 因此预热温度控制在 250 ~ 350℃ 之间。采用保温棉包裹保温 2h 以上, 使用碳弧气刨开裂纹, 然后用手持砂轮机打磨圆滑, 确保焊接操作方便。清理时应先从裂纹还未延伸到的部位入手, 从裂纹两端向中间清理, 要将裂纹处的母材全部清除干净, 经探伤检测无裂纹后, 才能对母材进行恢复焊接。

焊接时采用焊条打底施焊, 焊条打底焊至 1/3 后, 采用气刨焊盖面, 多层多道焊接。此时注意控制层温在 280 ~ 400℃ 之间, 焊接时分段施焊, 需注意层间清理, 配合退火热处理及重锤击打等方式, 以消除焊接应力。每焊接一层焊材后, 都要进行一次探伤, 检测焊接状况。焊缝接头处进行打磨处理, 观察焊缝有无肉眼可见缺陷, 若有, 应立即停止焊接, 对缺陷处打磨消缺, 磁粉探伤合格后方可继续焊接。焊后打磨焊缝圆滑, 保证与锥体外形基本一致。
