# 运行中的风机塔筒焊缝维修方法分析

龙铃

(中国葛洲坝集团机电建设有限公司 四川 成都 610091)

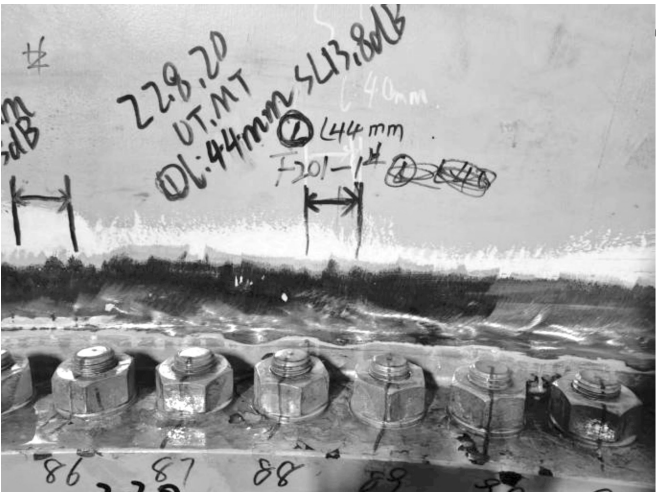
某风电场 F201# 机位第 3 段塔筒的下法兰处存在焊接缺陷(图 1),具体位置见无损测试报告检测波形见图 2。母材设计厚度 14mm,缺陷共有 2 处,长度分别 44mm 与 46mm,深度为 10mm 左右,两者间距 140mm,基本位于焊缝的正中心。

图 1 缺陷位置

(1) 长度为 44mm 的缺陷位于焊缝中心,最大波幅处所对应的深度为 10.11mm,在风机运行 2 年的时间内长度没有延伸,且波幅也未发生较大变化(2dB 之内),未表现出延伸的趋势,其性质不属于裂纹或未熔合的危害性线性缺陷,大概率为未焊透或大气孔等体积性缺陷。

(2) 长度为 46mm 的缺陷位于焊缝中心,最大波幅处所对应的深度为 10.61mm,为风机运行 2 年时新发现的超标缺陷。分析原因可能是该部位存

在缺欠，在交变荷载的情况下，导致缺欠变化，沿着特定方向延伸，存在继续延伸趋势（长度横向延伸和深度纵向延伸），属于危害性缺陷，应尽快进行修复。

（1）在处理焊缝前，采用砂轮片及抛光片去除油漆面，并用抛光片将法兰及筒体待焊接部位打磨出金属光泽。还需确保检验部位的环境温度在 $5^{\circ}\text{C}$ 以上，从而使表面探伤能够顺利进行。MT检查的内容包括焊接热影响区是否有垂直于焊缝的横向裂纹、已开裂的焊缝两端是否存在可见的延伸纵向裂纹。对已检测出的浅表面缺陷，使用砂轮机进行打磨去除。

（2）若存在浅表面裂纹，则需在延伸段50mm处，钻直径为10mm的止裂孔。

（7）使用砂轮机将焊缝缺陷打磨干净，并打磨

出适合焊接的坡口深度和宽度。使用砂轮机时，应按照使用要求佩戴护目镜等其他安全防护措施。

（8）本项目实施方案的难度在于46mm长度的缺陷是否具有延伸性的浅表面裂纹。开了止裂孔后，由于内侧高强螺栓的存在导致无法正常施焊，需将焊接部位高强螺栓予以拆除，拆除需要使用高强螺栓专用的液压扳手机型（图3），高强螺栓拆除完毕后位置情况见图4，然后在内侧对需要处理焊缝进行彻底打磨清根。焊接应连续进行，焊条必须确保烘干且存放于保温桶内。若环境昼夜温差较大，应采取保温棉对维修的焊缝进行防护，防止由于温差过大导致焊缝裂开的情况。

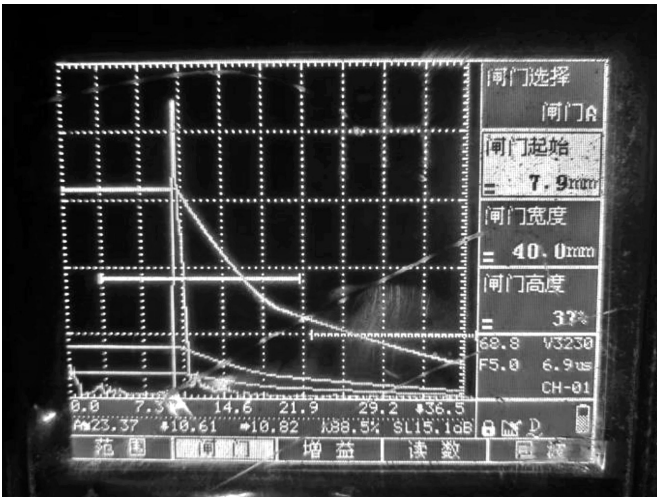
图 2 检测波形

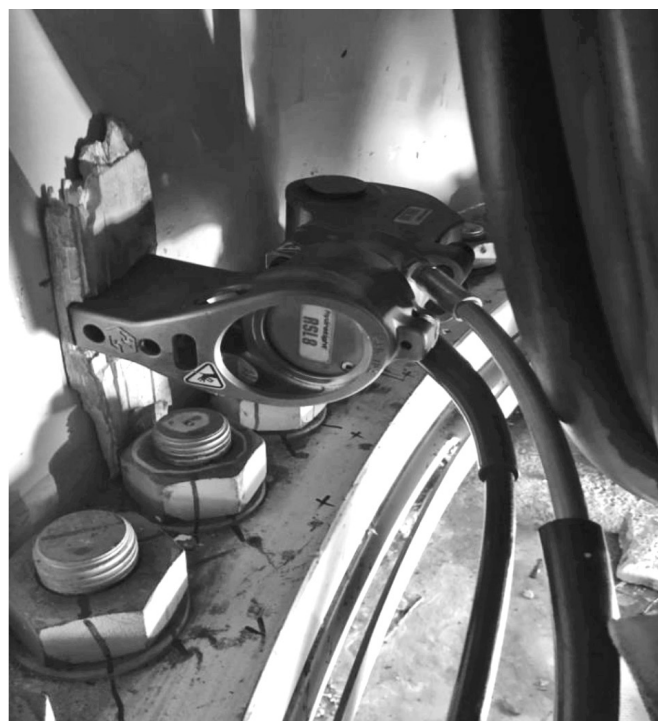
图3 液压扳手专用工具

所有拆除下的高强螺栓应报废，需使用同型号、有可靠性能的高强螺栓（如无库存，需采购），在焊缝处理合格后，通过专用液压泵及扳手，进行螺栓的拧紧工作，其力矩值应符合主机厂家的相关要求。因此，螺栓及液压系统需提前准备，便于高强螺栓的拆除与拧紧<sup>[5]</sup>。

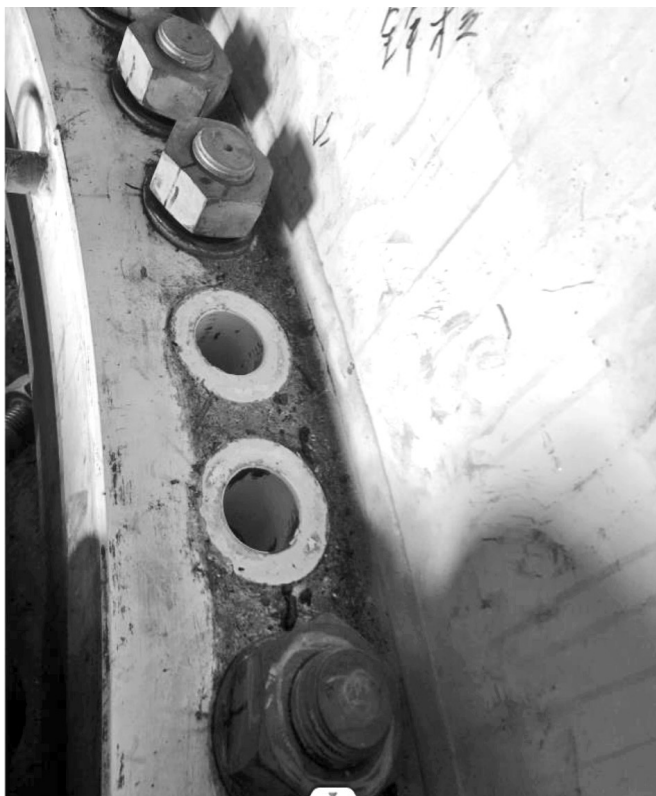
图 4 螺栓拆除后
