螺杆压缩机供油压差低原因与故障排除分析

摘要: 公司气化变换装置回收气氨的核心设备是由麦克维尔制造的成套氨压缩机组,主机是由日本前川生产的N200MUD-H 喷油双螺杆压缩机。该机组自2021年2月投用后,运行状态一直不稳定,上半年曾先后多次因增减载电磁故障、无法自动或手动加减载而进行停机处理,后期开始频繁出现供油压差低、连锁跳车现象,多次排气、调试、换油、更换滤芯均没有找到故障的根本原因。经过系统的维修及调试,目前压缩机供油压差稳定。本文针对故障原因分析及处理方案进行详细介绍。

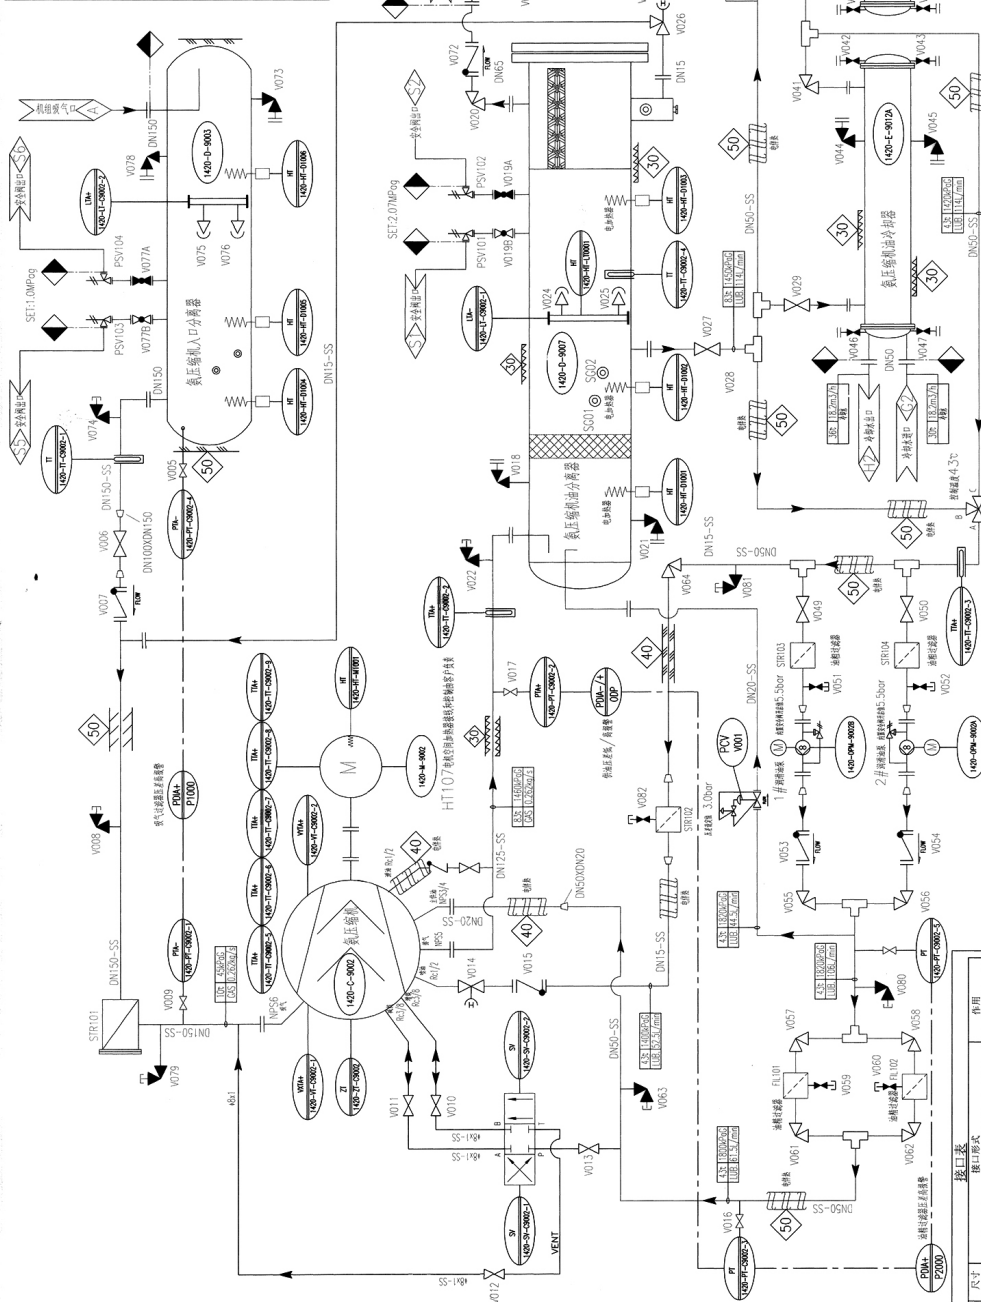
图1 机组PID流程图

供油压差: 油泵出口、精过滤器入口位置的压力与机组排气压力的差值(图1中的PDIA),正常值为350kPa左右,低于100kPa则出现跳车现象。

该阀门位于油泵出口至油分离器之间的管路上,控制油泵出口压力与压缩机排气压力的差值。该阀门若开得过大,会导致油泵出口的油直接回到油分离器里,从而导致供油压差低。对照图1PID流程图,发现油泵出口的自力式调压阀PCVV001,压差设置为3bar(1bar=0.1MPa),当前后压差超过此值时,该调压阀起跳,所以该调压阀是保证供油压力和压差的重要阀门。排查过程中将该阀门返厂检查一次,厂家反馈检查结果正常;返回后发现将该阀门的调解螺钉关到最大或加盲板,对供油压力影响非常小,所以判断该阀门不是供油压差低的主要原因。
