一起塔式起重机安装事故案例分析与鉴定

摘要: 为了探究塔式起重机安装事故的主要原因,从而改进相关作业规范,本文对某起安装事故进行了研究分析。针对此安全事故,本文采用现场勘察调研与理论分析相结合的方式,对事故现场塔式起重机各种可能失效的原因进行了分析与排除。结果显示,安装过程强度高、周期短,导致作业人员未按照指定方案进行作业,从而导致事故发生。最后,本文总结了塔式起重机安装作业注意要点,并给出了建议方案。

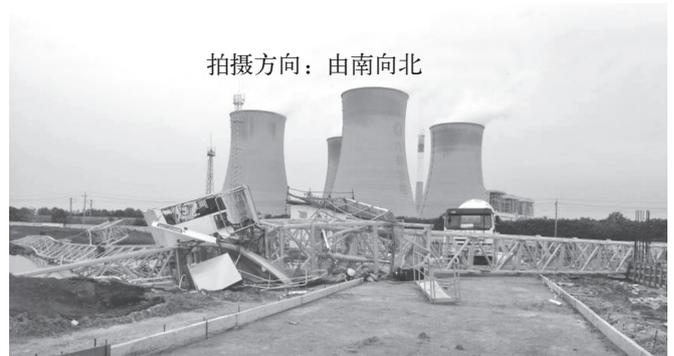
图1 事故现场图一

2020年7月5日下午,某塔机安装公司负责人组织5名作业人员到某地开展塔式起重机安装顶升作业,在进行塔式起重机自下而上数(以下均为自下而上数)第10个塔身节顶升过程中发生倒塌事故,造成现场5名作业人员死亡。事故发生后现场情况如图1、图2所示。

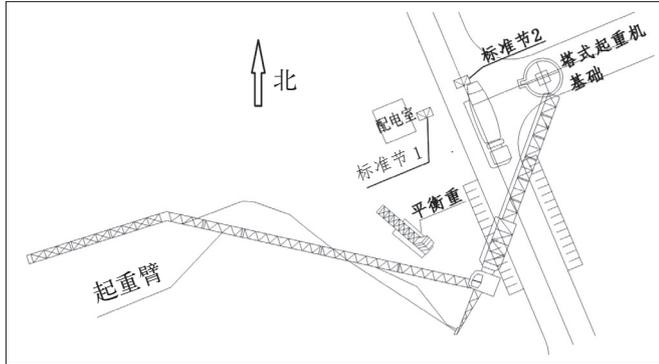
图3 事故现场示意简图

事故塔机第1个塔身节(基础节)立于基础处,倒地的塔机共计8个塔身节(标准节),塔机从第1个塔身节(基础节)和第2个塔身节(标准节)连接处分离,第2~9个塔身节(标准节)组成的塔

身倒向塔机基础西南方向。现场塔机基础西侧的配电室的东侧有1节标准节，见图3中标准节1，现场塔机基础西侧的混凝土搅拌车的北侧有1节标准节，见图3中标准节2。

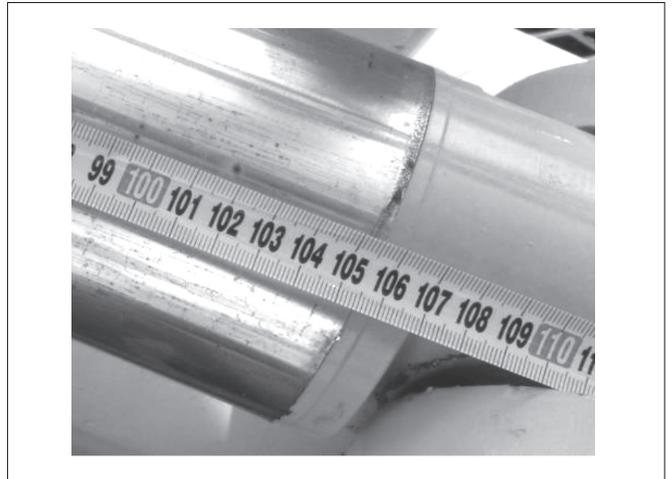
图4 顶升油缸行程测量图

现场测量顶升油缸伸出行程1050mm，因此判断事故发生时，顶升油缸处于顶升作业状态，且已顶升1m左右高度（图4）。

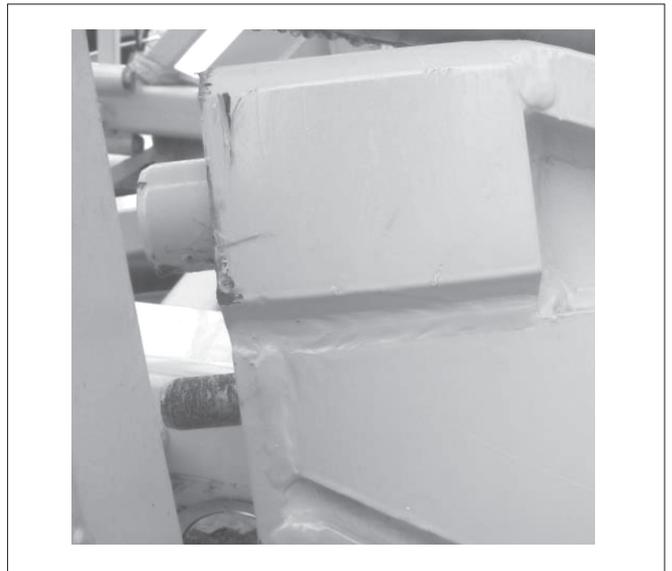
图5 顶升横梁西南侧细节图

如图5所示，根据现场事故塔机的踏步方向及现场的顶升横梁位置判断，事故发生后的顶升横梁的东北侧在事故发生前位于顶升横梁的北侧。可见：事故发生时，顶升横梁北侧的防脱插销未伸出，未插入标准节踏步的防脱插销孔，处于非工作状态；顶升横梁南侧的防脱插销已伸出，处于工作状态。

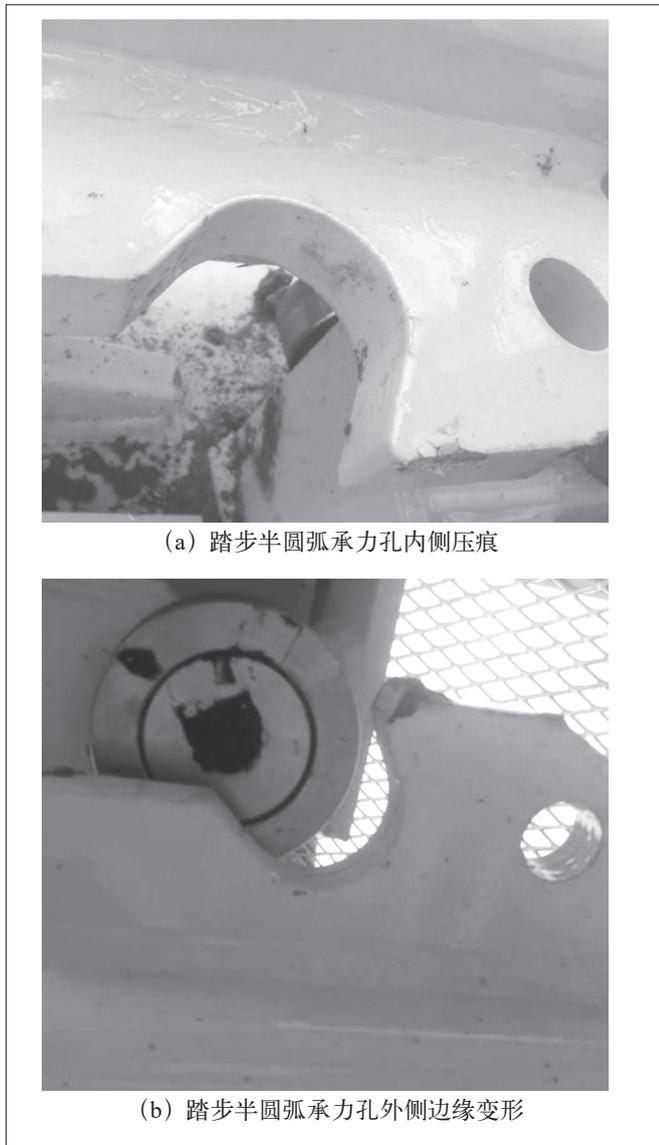
图6 第8个塔身节下方踏步细节图

根据事故发生时现场目击证人笔录，事故发生前已完成第10个塔身节（标准节）的安装准备工作，第10个塔身节（标准节）已放置在事故塔机引进平台，吊钩已起吊1个标准节并完成配平。根据事故塔机使用说明书中的顶升作业工艺，事故发生时，顶升油缸如处于顶升状态，则顶升横梁位于第8个塔身节上方的踏步或第9个塔身节下方的踏步；顶升油缸如处于收缩状态，则顶升横梁位于第8个塔身节上方的踏步与第9个标准节下方的踏步之间。现场勘察，第8个标准节的两个踏步有异常，如图6所示。踏步半圆弧承力孔内侧有明显压痕，推断事故发生前，顶升横梁南侧的轴头放置于踏步半圆弧承力孔内。踏步半圆弧外侧边缘处有明显压痕且有金属摩

擦痕迹，踏步半圆弧外侧边缘内侧油漆有裂痕，推断事故发生前，顶升横梁北侧的轴头未完全放置于踏步半圆弧承力孔内，而是位于踏步半圆弧外侧边缘压痕处。

踏步半圆弧外侧边缘处受压变形，且该踏步的防脱销插孔无使用痕迹。故结合上节可推断，事故发生时，顶升横梁北侧的防脱插销处于非工作状态，未插入标准节踏步的防脱插销孔。根据顶升横梁部位及标准节踏步的勘查结果判断，事故发生时，顶升横梁北侧的销轴从标准节踏步半圆弧边缘处向外滑脱。

卸安全技术规程》(JGJ 196-2010) 3.4.6 条第 4 款规定：顶升前，应确保顶升横梁搁置正确。湖南大汉集团有限公司《QTZ80(6012) 自升塔式起重机使用说明书》第 53 页对塔机顶升过程的规定如下：将顶升横梁轴头完全落在踏步半圆弧内（防脱轴插入踏步内并锁住）。当事故塔机在进行顶升作业时，顶升横梁北侧的轴头未完全放置在踏步半圆弧承力孔内，未使用顶升横梁防脱销装置。

以上违章行为引起顶升横梁北侧的轴头从踏步半圆弧边缘处向外滑脱，造成塔机上部荷载（含塔机平衡臂、回转总成、塔顶、起重臂、套架等）由顶升横梁南侧一端承担而失稳，顶升油缸无着力点，导致塔机上部荷载连同顶升套架顺着塔身标准节坠落 1m 左右，并与第 9 塔身节上部剧烈撞击，引发此次塔式起重机倒塌事故。

因此，针对以上情况，必须加强培训监管工作，例如对作业人员，按照相关规程进行严格培训，并进行试作业，当试作业合格后才允许正式作业。加强作业现场调度管理，不出现作业人员疲劳作业、设备存在安全隐患等情况。

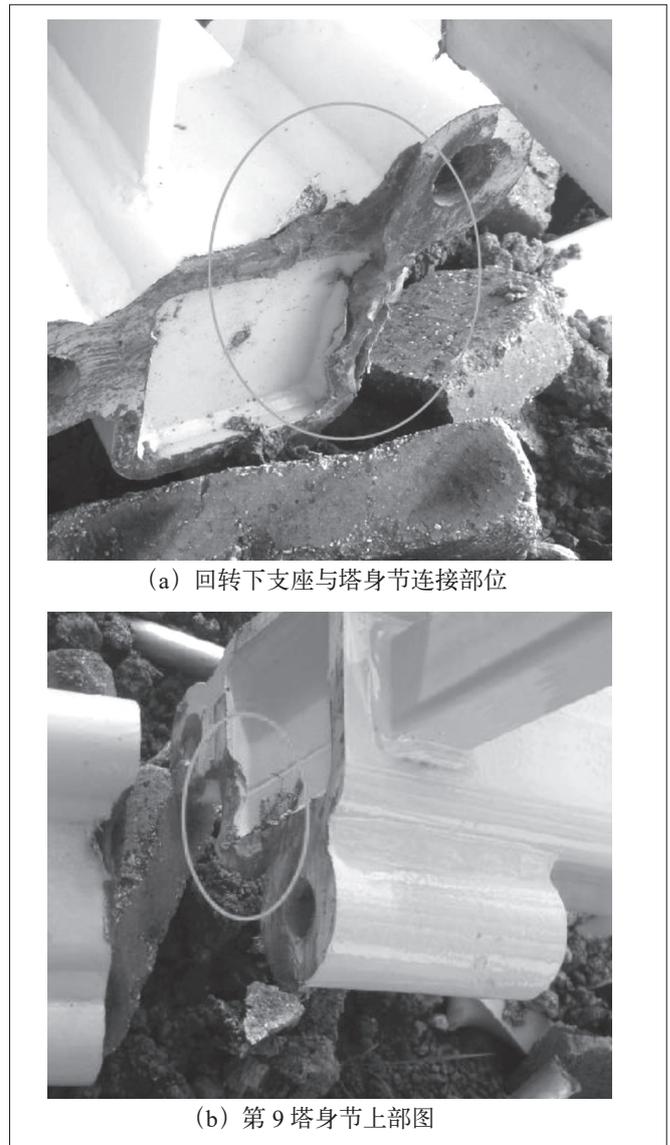
图7 回转下支座及第9塔身节细节图

塑性变形，如图7(a)所示。与之对应的第9标准节上部连接部位有变形，如图7(b)所示。推测变形是事故发生时回转下支座与第9塔身节连接部位撞击产生的。现场多人听到一声金属撞击的巨响应为此次撞击发出的声响。

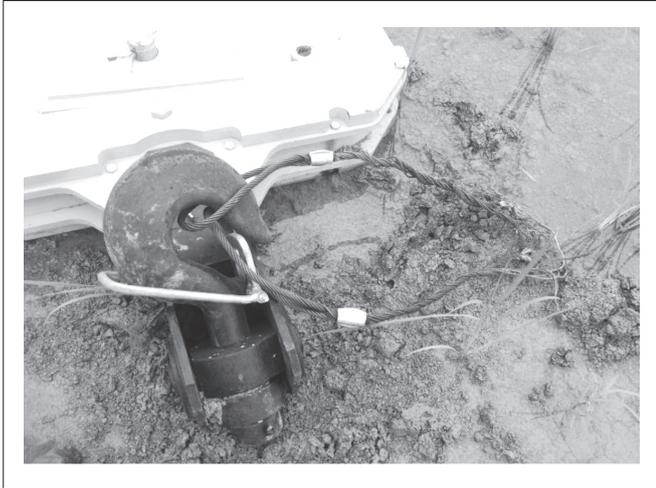
图8 吊钩部位图片

如图8所示，吊钩的防脱钩装置有效，吊钩上用于捆绑配平标准节的吊索已断裂。

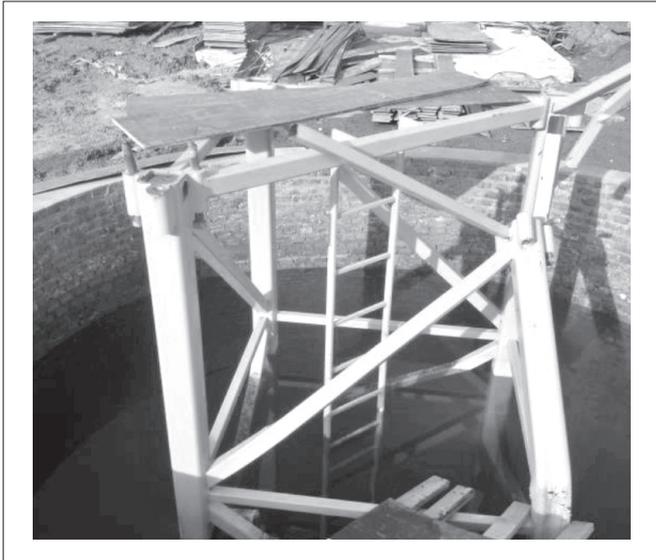
图9 事故塔机基础节部位

如图9所示，塔机基础节位于西南角的主弦杆从中间位置倒向东侧，发生明显变形但未断裂；连接西南角主弦杆和西北角主弦杆的横杆从西北角主弦杆焊接处断裂；连接西南角主弦杆和东南角主弦杆的

横杆从西南角主弦杆焊接处断裂，并且该横杆对折变形，断裂及变形位置均为应力集中点。从现场第2~9节塔身节倒向分析，连接第1节塔身节（基础节）与第2节塔身节（标准节）的螺栓相继被拉断，基础节西南角主弦杆受压，连接西南角主弦杆和东南角主弦杆的横杆先断裂，连接西南角主弦杆和西北角主弦杆的横杆后断裂。第2~9节塔身节倒向塔机基础西南方向的过程中，基础节西南角的主弦杆从中间位置倒向东侧，发生变形。
