所属企业	青岛啤酒洛阳有限公司		姓名	梁金明
提案名称	易拉罐分瓶爪改造		分类	设备改造
改善内容	<b>改善前</b>

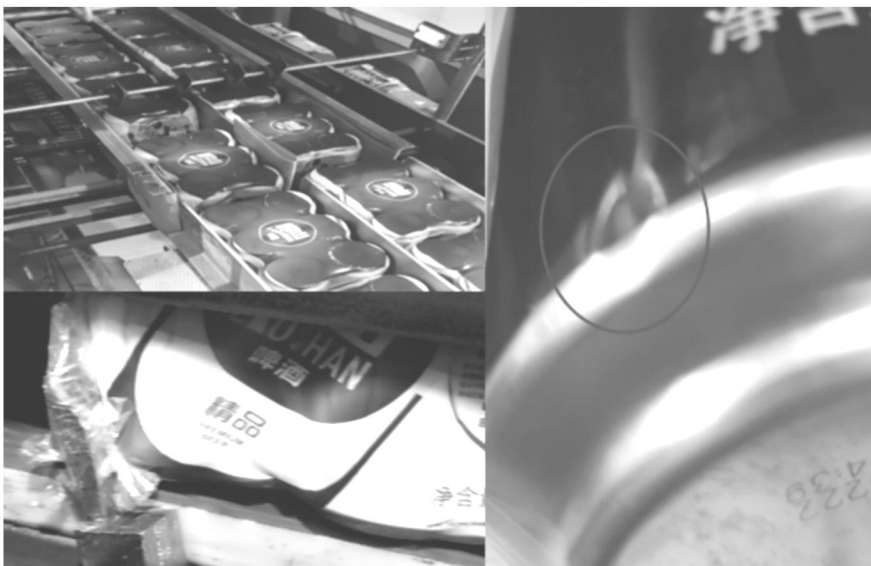
<div style="display: flex; justify-content: space-around; margin-top: 10px;"> <span data-bbox="537 1484 646 1517">改造前</span> <span data-bbox="1094 1484 1203 1517">改造后</span> </div>			
问题描述	易拉罐啤酒塑包后到纸包机需要通过分瓶爪分为四包一组进行箱包，运行时分瓶爪与罐子的受力点刚好在底托部分接触，底托受力后会形成凹陷，造成外包装质量缺陷。			
改善方案	易拉罐底托部位材质较硬无弹性，但是罐身材质较软，且内部为啤酒有一定弹性，因此改造分瓶爪使受力点避开底托硬点变为罐身，进而解决了罐底凹陷的缺陷。			
效果分析	此次改造从结构上彻底解决了分瓶爪造成罐底凹陷的问题，不会像其他降低压力的改造，要么不稳定，要么通过降速造成效率损失，适用于所用使用箱包机的易拉罐生产线。改善之前现场抽检，一箱 24 罐酒有 4 罐罐底凹陷缺陷，改善后抽检罐底凹罐为 0。且因为罐身具有弹性，不会造成罐身的凹陷。
