# 核电机组埋地供氢法兰泄漏处理及改进措施分析

(中核核电运行管理有限公司 浙江 嘉兴 314300)

**摘要:** 核电厂两台机组耗氢量增加, 排查发现供氢站围栏外东南角地面氢气浓度超过测氢仪的量程, 初步判断供氢站至两台机组的埋地供氢管线存在泄漏情况。本文通过分析发现, 引起缺陷的直接原因是供氢总埋地法兰因法兰螺栓应力松弛、垫片预紧力下降导致法兰垫片无法密封, 产生泄漏; 根本原因是供氢总埋地法兰未曾安排定期预维检查项目。切除埋地法兰, 将法兰连接改为管道焊接形式, 同时将氢气系统剩余 2 处法兰连接变更为直通管连接, 从根本上消除漏氢隐患。并在供氢母管上增加一对隔离法兰和一个隔离阀, 以实现供氢站与机组间实体隔离的建立, 同时增加一个机组临时供氢接口, 以降低检修操作风险。

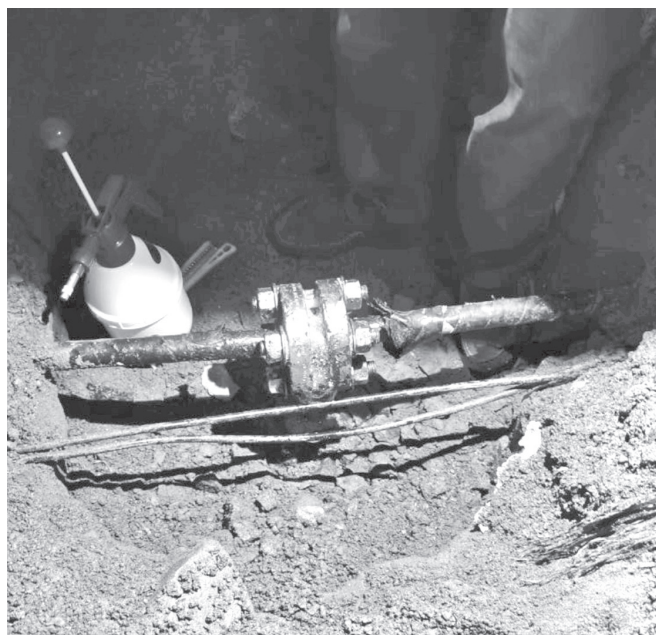
图 1 泄漏埋地法兰

外东南角地面氢气浓度超过测氢仪的量程, 初步判断供氢站至两台机组的埋地供氢管线存在泄漏情况。随即联系土建专业人员开始挖掘, 发现距离地面约 1.5m 深处的供氢管线上存在一处法兰 (图 1), 肉眼观察法兰螺栓已松动。使用喷壶向法兰处喷涂检漏液, 发现有大量气泡涌出。

据上判断: 埋地供氢总管上的法兰因螺栓应力松弛、垫片预紧力下降, 造成法兰垫片无法密封, 产生泄漏。

- (1) 直接原因为供氢总管埋地法兰因法兰螺栓应力松弛、垫片预紧力下降, 导致法兰垫片无法密封, 产生泄漏。

(2) 根本原因为供氢总埋地法兰未曾安排定期预维检查项目。

(2) 处理措施: 该法兰所处位置特殊, 在室外埋地 1.5m 深处, 且法兰垫片中间层为电木绝缘板。厂内无电木绝缘板类板材, 常用的聚四氟乙烯材料在潮湿和低温的工况下易脆化, 而埋地法兰在少量泄漏的情况下较难监测, 因此对该法兰进行预维需要挖地, 风险较高。经讨论, 将此处法兰连接变更为管道焊接形式, 从根本上消除法兰处氢气泄漏的隐患。

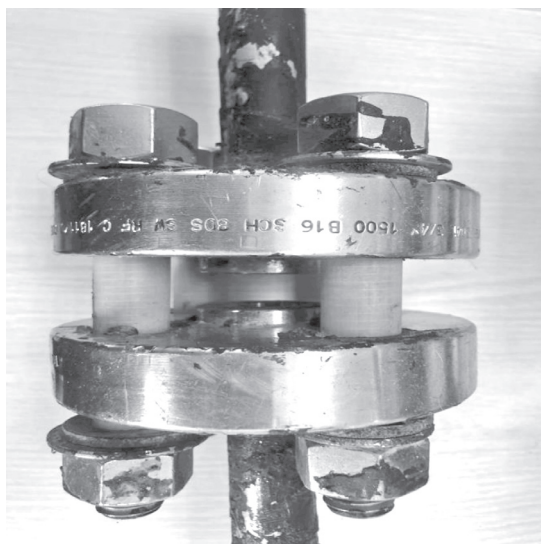
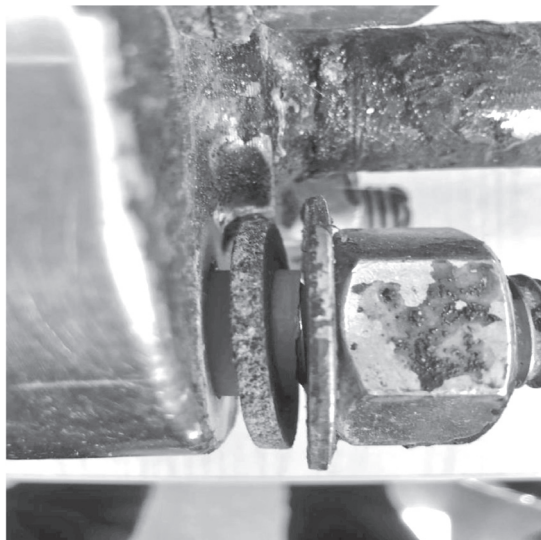
图 2 埋地管道法兰

供氢站至两台机组汽轮机厂房内的氢气控制系统埋有一条 3/4" (1"=25.4mm) 的 304L 不锈钢管道, 该管道埋地深度为 1.5 ~ 2.6m。检查埋地管道, 发现管道外包防腐层完好、无破损, 不锈钢管道表面无老化、腐蚀。该区域管段无焊缝, 埋地法兰连接方式较为特殊, 法兰垫片为 3 层, 中间层为电木绝缘板, 两侧为 GARLOCK 垫片, 法兰螺栓均使用四氟套管与法兰隔离, 法兰螺栓两侧靠近法兰侧垫片均使用了电木绝缘板进行隔离, 如图 2 所示。

该泄漏法兰属于氢气站外埋地管道与地面管道的连接绝缘法兰, 为阴极保护隔离法兰, 将地面上的管线和埋地管线进行隔离。国家标准 GB/T 21448-2017《埋地钢质管道阴极保护技术规范》第 4.1.1 节中规定: 埋地油气长输管道、油气田外输管道和油气田内埋地集输干线管道应采用阴极保护; 其他埋地管道宜采用阴极保护<sup>[1]</sup>。

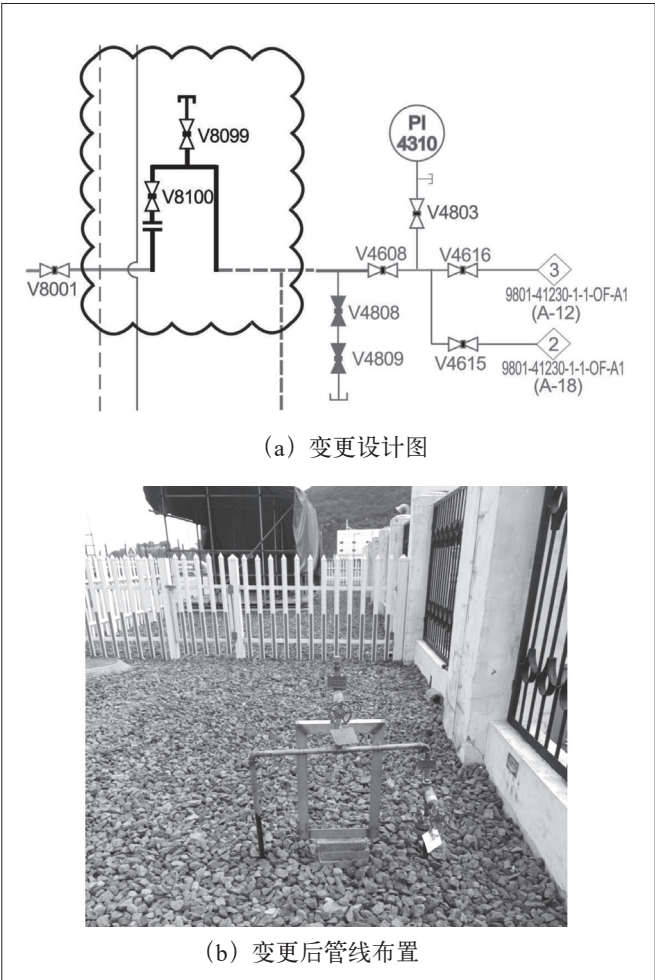
图 4 变更设计图及变更后管线布置情况

GB 50177-2005《氢气站设计规范》中规定: 氢气管道的连接, 应采用焊接。但与设备、阀门的连接可以采用法兰或锥管螺纹连接。GB 4962-2008《氢气使用安全技术规程》中规定: 氢气管道的连接应采用焊接或其他有效防止氢气泄漏的连接方式<sup>[3]</sup>。根据上述国家标准, 氢气系统管道上的法兰连接设计不合理, 需要纠正。排查氢气系统管线布置图, 确认仅存在 1 对埋地法兰。而供氢总管上共设计了 3 对法兰连接, 故将剩余 2 处法兰改为直通管连接, 以降低法兰处氢气泄漏的可能性。

经过本次缺陷处理, 发现供氢站区域内管线与机组之间无法建立隔离安措。现机组运行期间安措的建立方式有 2 种, 一是确认发电机内氢气能够满足两台机组 48h 连续运行后, 建立隔离安措, 使用氮气吹扫, 维修人员需要在规定时间内完成缺陷处理。二是在 1# 机组大修期间, 对 2# 机组建立临时供氢管线接口, 通过定期更换氢气瓶的方式保证机组氢气供应, 操作流程复杂、实施风险高。

为方便后续检修实施, 决定在大修执行储氢罐整体更换的窗口, 在供氢母管上增加一对隔离法兰和一个隔离阀, 实现供氢站与机组间实体隔离的建立。同时增加一个机组临时供氢接口, 消除 48h 检修时间的限制, 降低实施风险。变更设计图纸及变更后管线布置情况见图 4。
